# Tilstandsrapport

Boligbygg med flere boenheter

Øvre Hamburgersmauet 2C , 5018 BERGEN

Oppdragsnr.: 21285-1041

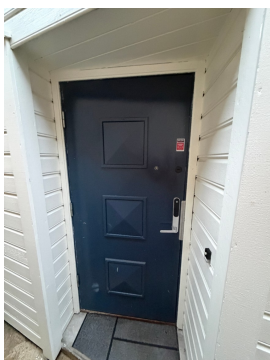
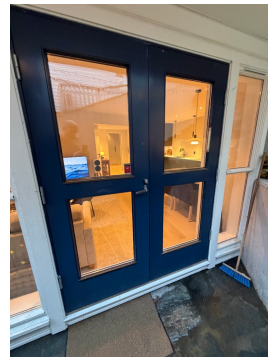
### ! TG 1 Dører

Bygningen har malt hovedytterdør og malt balkongdør i tre.

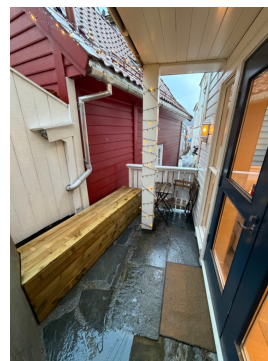
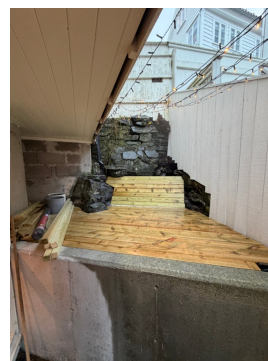
### ! TG 1 Balkonger, terrasser og rom under balkonger

Terrasse i 2 ulike nivåer, bruk av arealet er forbehold denne seksjonen. Oppmålt til ca. 10m2 totalt.

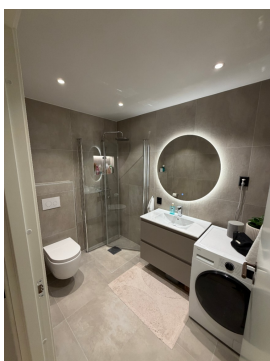
### 1 ETASJE > BAD/VASKEROM - 4.4M2

Bad er renover i 2024

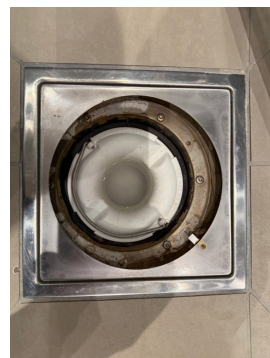
## ! TG 1 Sluk, membran og tettesjikt

Det er plastsluk og smøremembran med dokumentert utførelse.

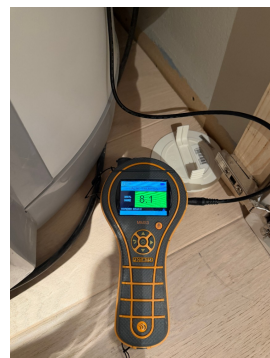
## ! TG 0 Tilliggende konstruksjoner våtrom

Hulltaking er foretatt uten å påvise unormale forhold. Hulltaking er foretatt fra soverom . Fuktmåling i konstruksjonen ble målt til 8%

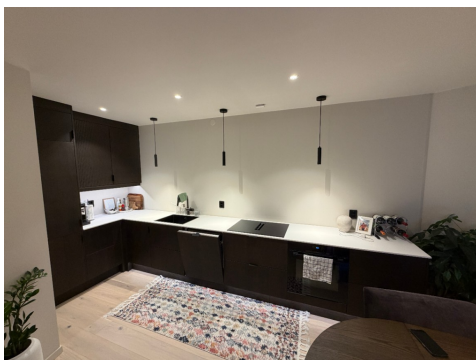
### TG 1 Overflater og innredning

Epoq Kjøkken innredning med glatte fronter. Benkeplaten er av laminat. Det er kjølfrysenskap, oppvaskmaskin, platetopp, stekeovn og komfyrvakt.

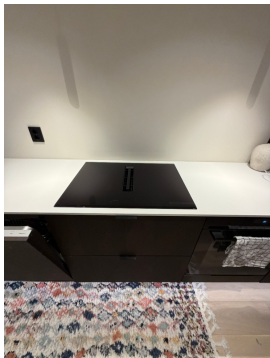
### TG 2 Avtrekk

Det er kjøkkenventilator med kullfilter.

- Det er kun kullfilterventilator på kjøkkenet og heller ikke andre forserte/mekaniske avtrekksløsninger fra kokesonen.

TG2 i henhold til NS3600. For å oppnå TG1 må det etableres utblåsning fra kjøkkenventilator til frisk luft

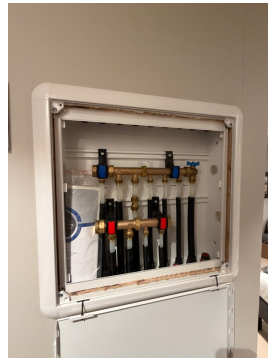
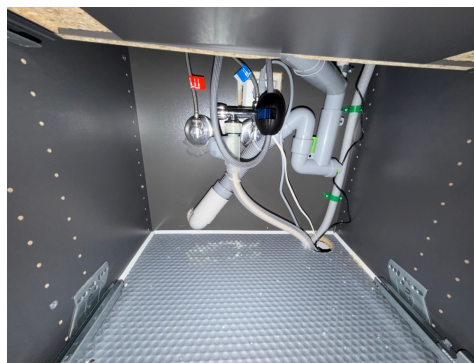
### TG 1 Vannledninger

Innvendige vannledninger er av plast (rør i rør). Det er besiktiget i rørskap.

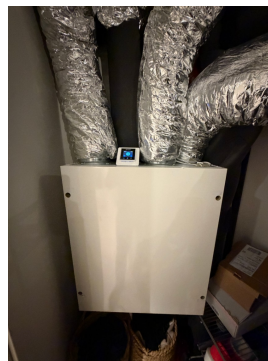
### TG 1 Ventilasjon

Boligen har balansert ventilasjon, aggregat plassert i bod.

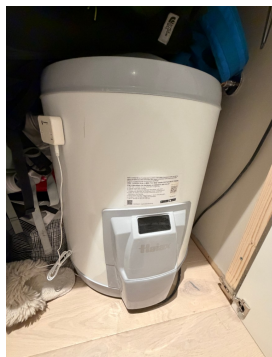
### TG 1 Varmtvannstank

Varmtvannstanken er på ca. 120 liter.
