# Frostavegen 2171 7633 FROSTA

## Tilstandsrapport Eierskifte

Boligtype: Enebolig

Byggeår: 1932

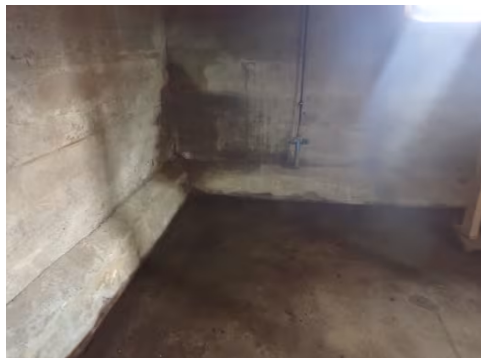
Fukt i grovkjeller mot nord.

Taknedløp bør etableres med bortdrenering av nedløpsvann for å se om fukt i kjeller bedrer seg. Eventuelt må det etableres ny drenering rundt boligen.

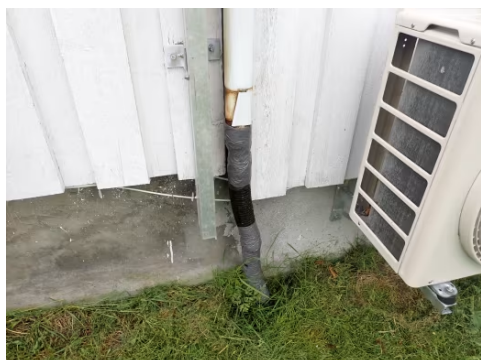
Midlertidig løsning med nedløp til grunnen.

Grunnmursplast, som bidrar til å beskytte mot fukt, ble først vanlig brukt på 1970-tallet. Siden bygningen er eldre, mangler denne grunnmursplast.

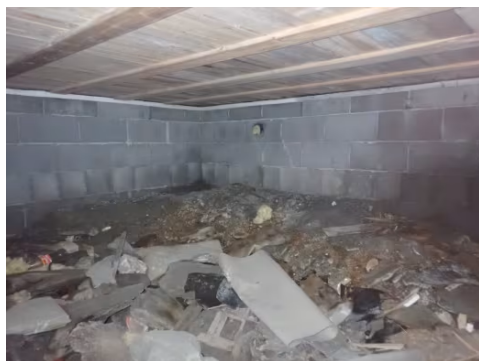
Kryprom uten fuktsperre mot grunnen.

| Det er ikke etablert noen fuktsperre i form av plast på bakken i kryprommet.<br>Det er fukt i grunnen i kryprommet.<br>Lufteventiler i ringmuren er tettet. | |

| Det anbefales å etablere plast mot grunn, for å redusere luftfuktigheten i rommet.<br>Åpne lufteventiler som er tettet. | |

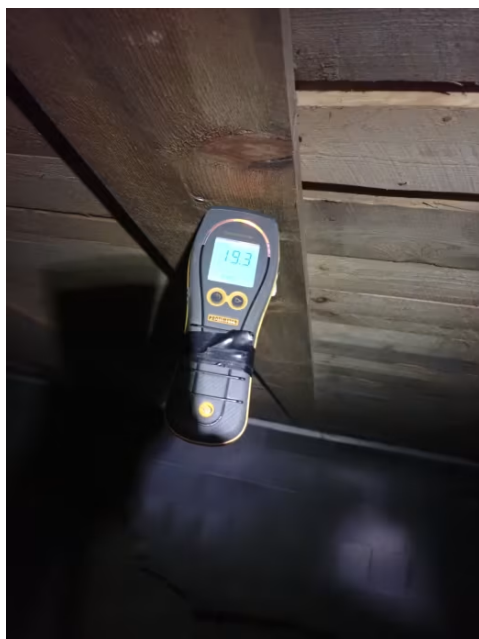
Fuktmåling i treverk i kryprom.

| Ved stikktakninger i bjelkelaget i krypkjeller måles et fuktinnhold på 19,3 vektprosent. Målingen viser et fuktinnhold opp i mot faren for en skadeutvikling i form av sopp-/råteskader. | |

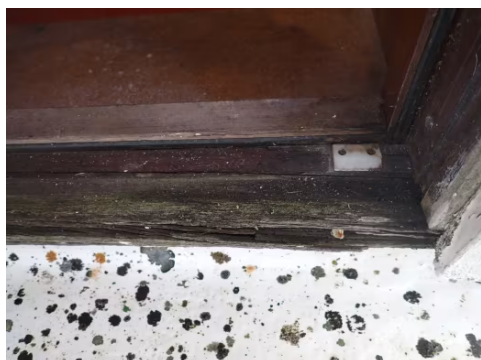
Råte i rømningsdør på loft.

Det er punktert vindu på stue.  
Det registreres råteskader i rømningsdør på soverom på loft og råte i terrassedør.

Punktert vindu på stue, terrassedør, og rømningsdør på loft må skiftes.

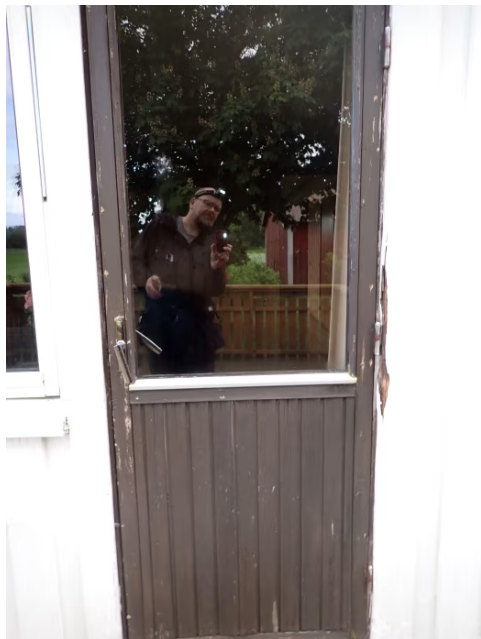
Fuktskade og råte i terrassedør.

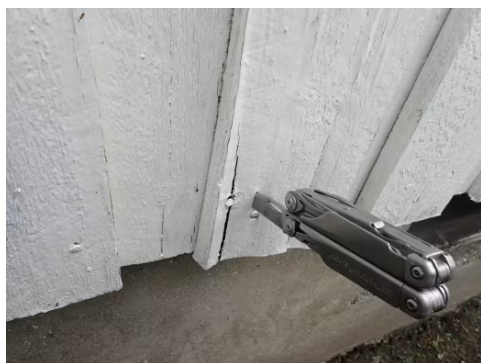
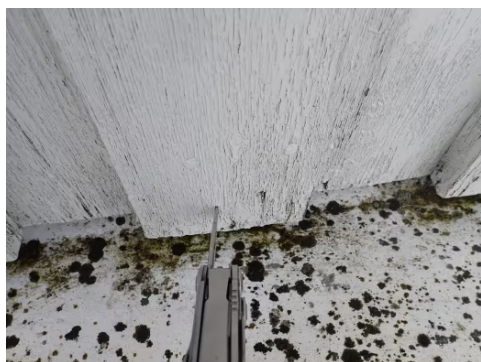
Det registreres stedvis råteskader i trekledning.  
Det er råte i kledning over tilbygg.  
Det er råte i kledning ved terrasse.

Skifte av kledning med råte er påregnelig.  
Det anbefales å etablere musetetting bak kledning på opprinnelig bolig.

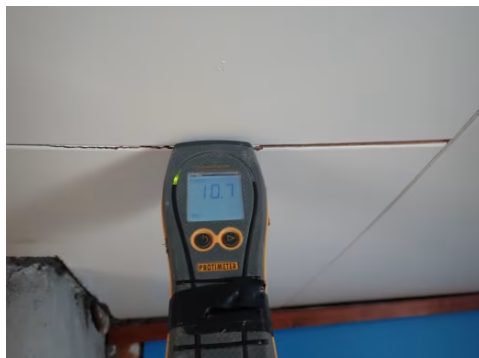
Nedbøy i himlingsplater på soverom 1 ved pipe.

Tetting av åpning mellom beslag og takteking anbefales for å hindre fuktinndriv ved pipe over soverom 1.

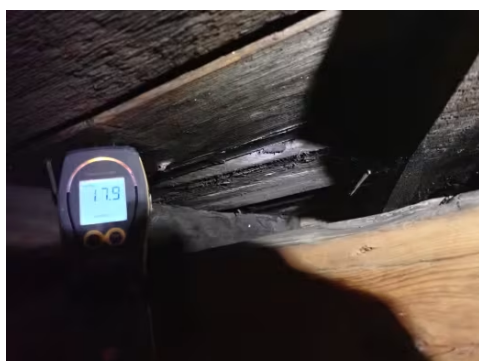
Forhøyede fuktverdier på kaldtloft over soverom 1.

Det registreres stedvis svertesopp fra tidligere lekkasjer på kaldtloft.  
Det er åpning mellom beslag og takteking til pipe over soverom 1.

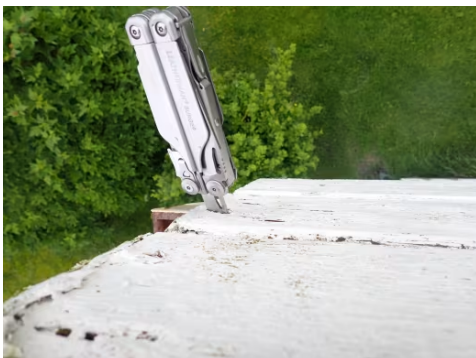
Taktekking er slitt i overflater.  
Tekkingen har passert sin normale levetid.  
Det er råte i raftekaske mot øst.

Råte i raftekasse.

| <p>Råteskadet materiale må byttes i raftekasse.</p> <p>Taktekking har passert sin normale levetid og har stor slitasje, utbedringer/skifte av tekking er påregnelig</p> | |

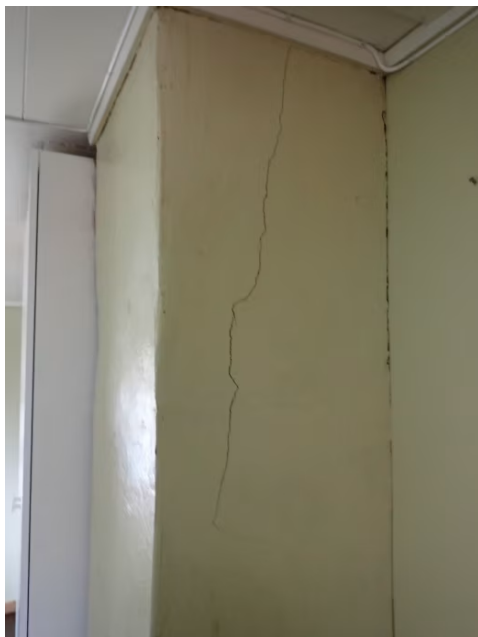
Pipe gjennom soverom 3 er av teglstein.

Det registreres sprekk i pipemur på soverom 3.  
Eier opplyser at peis ikke har vært i bruk grunnet manglende trekk.

Med bakgrunn i påviste avvik og for en vurdering av eventuelle tiltak anbefales en ytterligere kontroll av pipene/ildsteder utført av brann- og feiervesen.

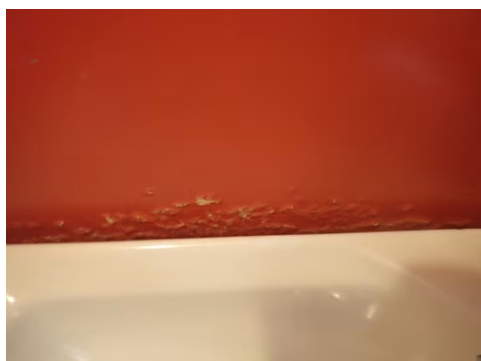
Det registreres fuktmerker/mindre skader over vask.  
Rommet er med aldersslitte overflater.

Fornyelse av overflater er påregnelig.

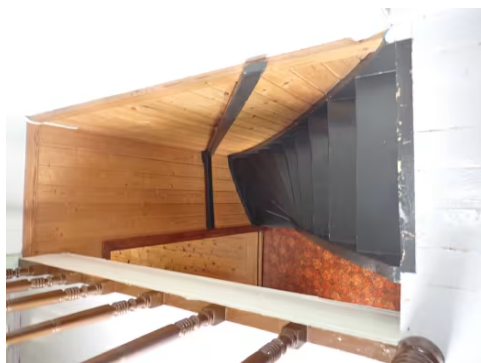
Det er ikke etablert rekkverk i trappen.  
Rekkverk på loft er lavt og har store åpninger.

Etablering av rekkverk anbefales for bedre sikkerhet.  
Det anbefales å redusere avstanden mellom rekkverksspiller på loft slik at åpningen ikke overstiger 10cm, samt forhøyning av rekkverket til 90 cm.

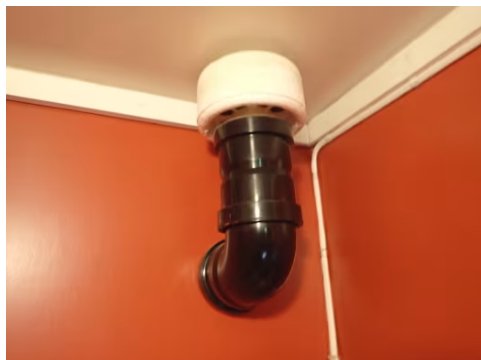
Vaccumventil på toalettrom.

| Kloakk er ikke luftet over tak. Lufting er med vakumventil på toalettrom.<br>Avløpsanlegg har nådd en alder som tilsier at skader / lekkasjer kan oppstå. Normal levetid er 60 år.<br><br>Avløpsrør fra boligen og ut til septik ligger under bakken og er ikke vurdert. | |

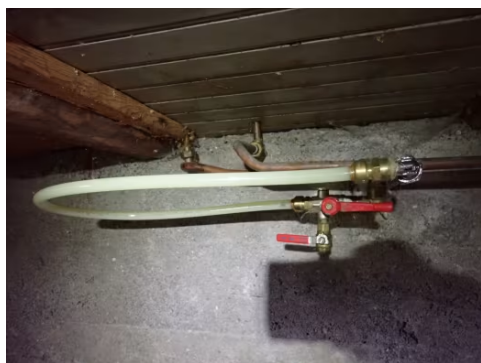
Rør i rør og kobberrør i kjeller.

Kobberrør har nådd en alder hvor det vil være økt risiko for lekkasjer.

Rørstrekk i kjeller er uisolerte og er utsatt for frost/kondensering.

Vannrør må isoleres i grovkjeller for å unngå frost og kondens.

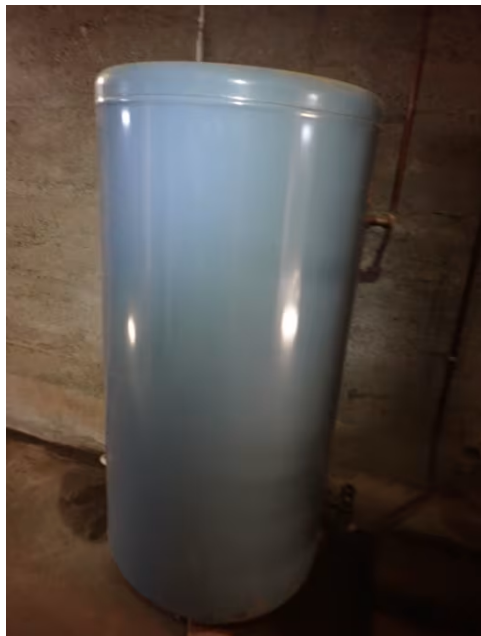
| Berederen er over 20 år har usikker restlevetid.<br>Bereder er med utvendig rust. | |

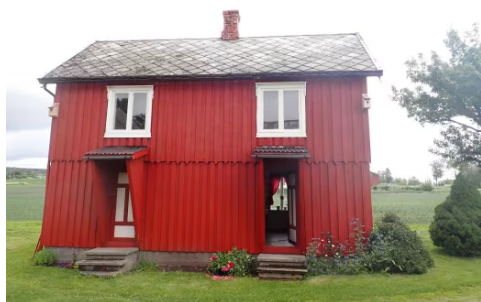
Ved enkel visuell kontroll registreres rust i takrenner på bakside, og malingsavskalling på eldste vinduer.

Bygningen vurderes å fremstå i grei stand ut i fra alder og utførelse ved byggeår.

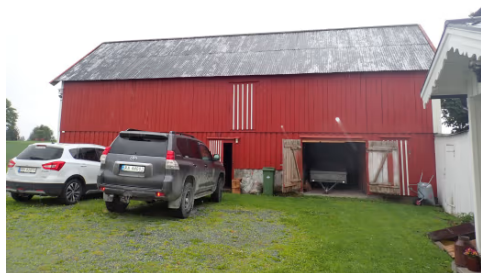
Ved enkel visuell kontroll registreres at taktekking på låve har rust samt at det mangler takrenner. Tilbygget potetlager lengst mot boligen har lekkasje i taktekking.

Uthus/låve med potetlager har bruksskader og det er etterslep av vedlikehold.

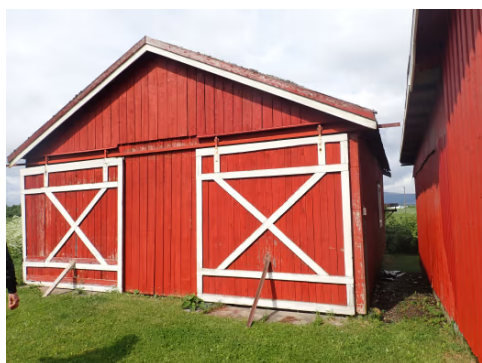
Ved enkel visuell kontroll registreres råde i trekledning og et større etterslep av vedlikehold.
