Tilstandsrapport

📍 Kornblomstsvingen 51, 4027 STAVANGER

Oppdragsnr.: 12301-2950

Leilighet - Byggeår: 1997

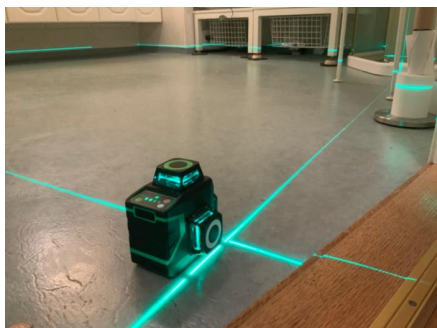
TG 3 Overflater Gulv

Gulvet har vinylbelegg. Rommet har elektriske varmekabler.

- Målinger viser at det ikke er fall til sluk (motfall).

Målt fra terskel og innover mot dusj/bereder.

Det å foreta en lokal utbedring av fallforhold på våtrom er krevende. Det må derfor vurderes opp mot bruken og alderen på rommet.

Kostnadsestimat: 50 000 - 100 000

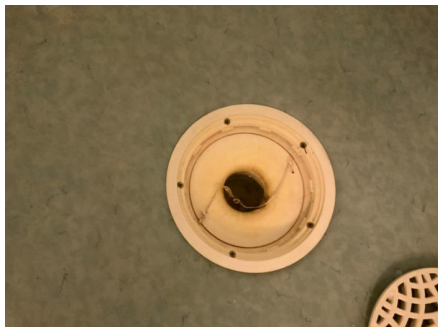
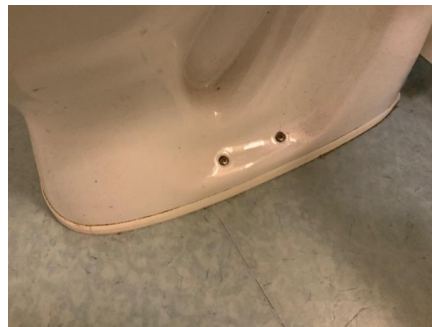
TG 2 Sluk, membran og tettesjikt

Det er plastsluk og synlig vinylbelegg som tettesjikt.

- Mer enn halvparten av forventet brukstid er passert på membranløsningen.
- Mer enn halvparten av forventet brukstid er passert på slukløsningen.

Toalettet er skrudd fast noe som kan ha punktert belegget.

- Overvåk tilstanden jevnlig. For å få tilstandsgrad 0 eller 1 må slukløsningen skiftes ut og sannsynligvis må også membransjiktet skiftes/utbedres. Det er imidlertid vanskelig å si noe om tidspunktet for når dette er nødvendig.

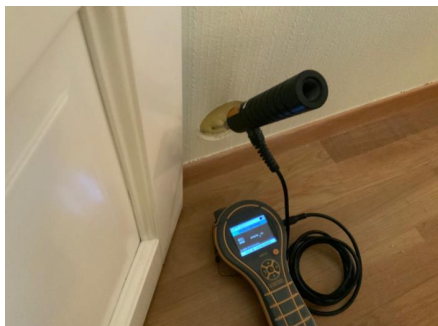
TG 0 Tilliggende konstruksjoner våtrom

Hulltaking er foretatt uten å påvise unormale forhold. Bilde av måleapparatet viser tre streker, eller ingen utslag. For å få utslag må det være noe fukt som leder spenningen mellom piggelektrodene. I dette tilfellet er det altså ingen målbar fukt som kan lede spenning.
