# Tilstandsrapport

Hytte

Trollkjørkeveien 26, 1960 LØKEN

Befaringsdato: 28.10.2025

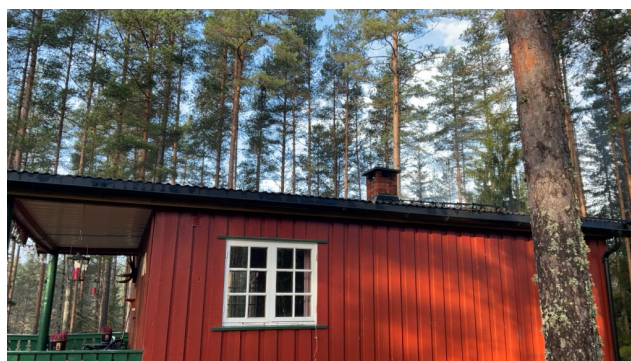
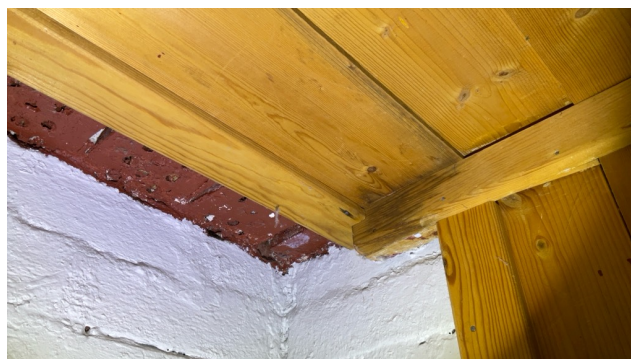
- Mer enn halvparten av forventet brukstid er passert på renner/nedløp/beslag.
- Det er avvik:

Avvik på alder gjelder pipebeslag.

Det er fuktmerker i himlingen ved pipen på ett soverom og dette skyldes trolig lekkasje fra pipebeslaget.

- Tiltak:
  - Det er ikke krav om utbedring av snøfangere opp til dagens krav.
- Pipebeslaget må undersøkes nærmere og det må gjøres tiltak.

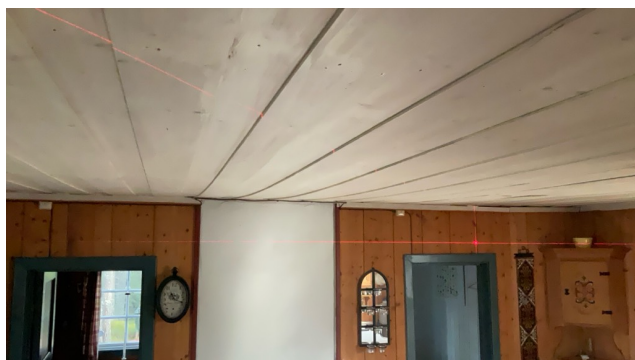
Det er synlig nedbøyning/skjevhet på innertaket/himlingen. Nedbøyningen ble målt til ca. 40mm. målt fra vegg hjørne til midten i stue/kjøkken. Årsak er byggefeil eller svikt i konstruksjonen. Det mangler tilgang til loftet og tilstand er her ukjent.

Det må gjøres ytterligere undersøkelser og utbedringer for å lukke avviket.

Det må lages tilgang med loftsluke med nedfellbar stige for enkel adkomst til loftet.

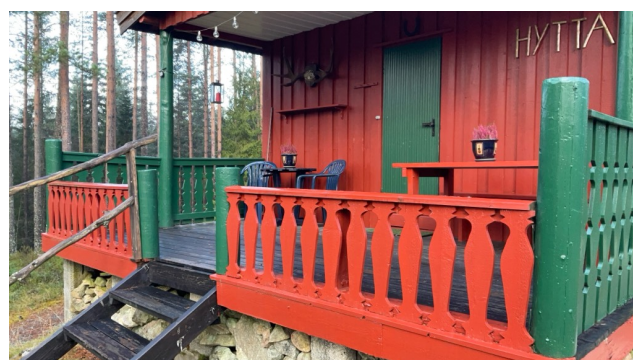
- Det er ikke montert rekkverk.
- Rekkverket er for lavt i forhold til dagens krav til rekkverkshøyder.
- Det er værslitt/oppsprukket trevirke/trepaneler.
- Konstruksjonene har skjevheter.

Det mangler rekkverk på trappen.

Deler av rekkverket har høyde 85cm. og deler har høyde 55cm.

Det er stedvis råteskader.

- Rekkverkshøyde må endres for å tilfredsstille krav på byggemeldingstidspunktet.
- Lokal utbedring må utføres.
- Rekkverk må monteres for å lukke avviket.

Kostnadsestimat: 20 000 - 100 000

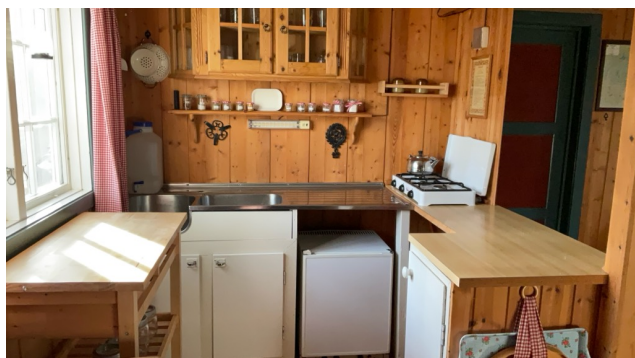
Det mangler laminat på siden av benkeplaten og ved fuktbelastning vil benkeplaten bli skadet.

Krav til standard vil være avgjørende for eventuelle tiltak.
