# Tilstandsrapport

Firemannsbolig i sameie med flere bygg

Vikavegen 32, 7340 OPPDAL

Befaringsdato: 24.06.2025

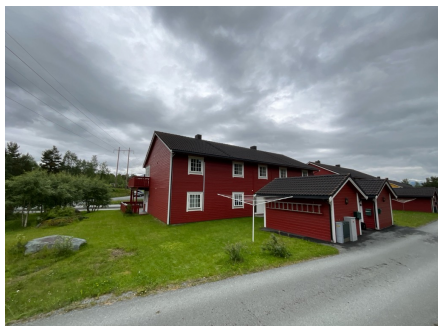
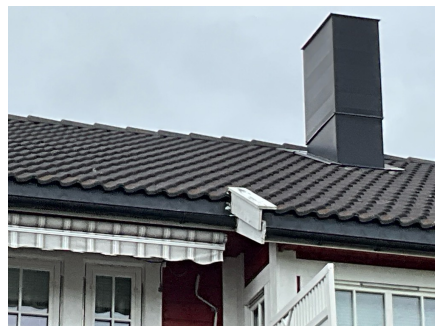
- Mer enn halvparten av forventet brukstid er passert på undertak.
- Det er avvik:

- Tiltak:
- Det må påregnes overflatebehandling og evt. utskifting av enkelte bord når det gjelder isbord.
- For under taket overvåk tilstanden jevnlig. For å få tilstandsgrad 0 eller 1 må undertak skiftes ut, men tidspunktet for når dette er nødvendig er vanskelig å si noe om.
- Det kan anbefales å vaske taket og deretter montere mosebeslag på møne av zink eller kobber for å hindre videre fremtidig mose på taktekkingen.

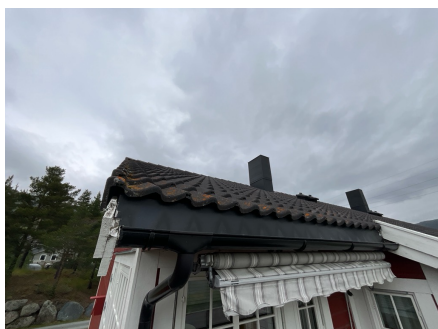
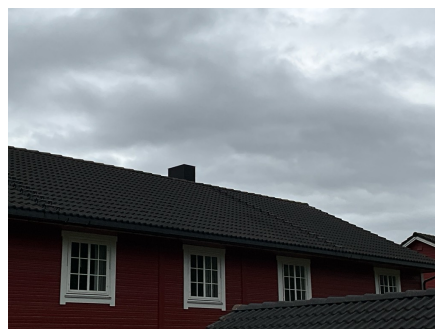
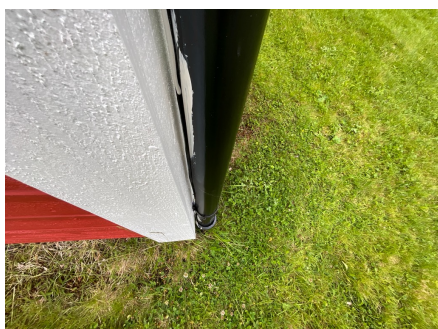
- Vurdering basert på alder. Tilstandsgrad 2 gis med bakgrunn i at mer enn halvparten av forventet brukstid på renner/nedløp/beslag er passert.
- Det er utover alders vurdering bemerket frostspreng på enkelte nedløpsrør.
- Det er ikke montert pipehatt på pipeinndekning.

- Andre tiltak:
  - Pipehatt bør monteres for å hindre vann å trenge ned i pipen. Det kan medføre ytterligere skade på pipe og i tillegg føre til vannlekkasjer i rom med sotluke.
  - Nedløpsrør med frostspreng bør følges med, ved videre utvikling bør de byttes ut.

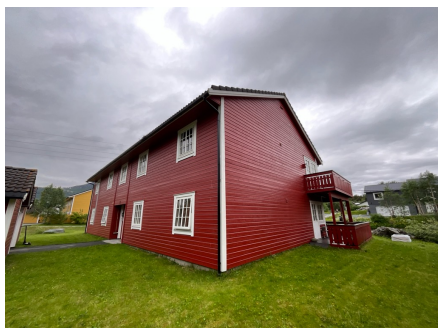
- Det er avvik:
  - Bemerket manglende musesperre i ytterhjørner, det er påvist åpninger større en 5mm.

Man kan også bruke korrosjonsbestandig nettingduk (ikke plast) eller «luseklosser» (tynne lekter eller sløyfer). Bruk av «luseklosser» kan føre til redusert drenering og utlufting.

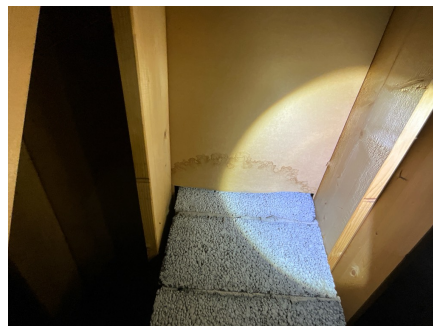
- Det er på kaldloft bemerket enkelte fuktmerker på undertaksplater. Dette gjelder sprett utover og rundt rør gjennomføringer som pipe og ventilasjon.
- Det er bemerket at isolasjonen mellom bjelker ligger utjevne og glipper i isolasjonen oppstår.

Fuktmerke ved pipe

- Det bør undersøkes nærmere rundt pipebeslag og tilstand på taksteinen med tanke på fuktmerker i undertaket.

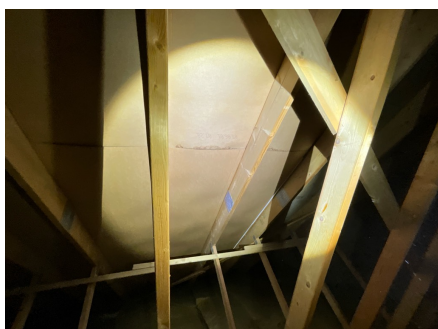
Fuktmerke på takside ut mot parkering/garasje

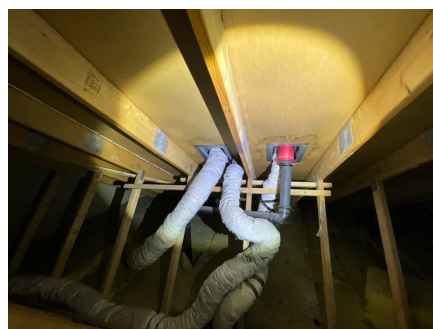
Fuktmerker rundt luftehatter

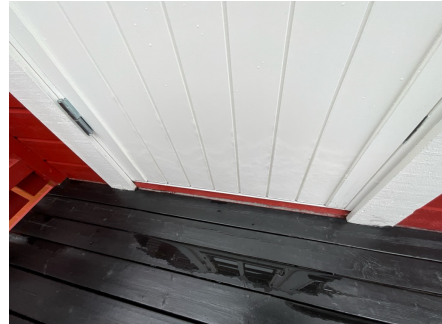
Balkongdør

- Karmene i dører er værslitte utvendig og det er sprekker i treverket.
- Balkongdøren bærer preg av værslitasje og har fuktskader i bunn av utvendig overflate.

Oversiktsbilde skade

- Ut ifra avvik på balkongdør må vedlikehold og oppgraderinger påregnes.

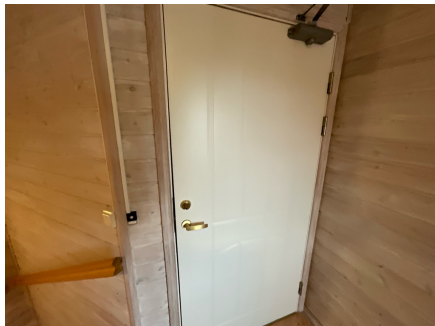
Ytterdør fra fellesgang

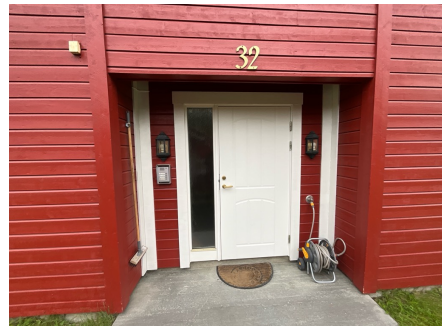
Ytterdør inn til bygget.

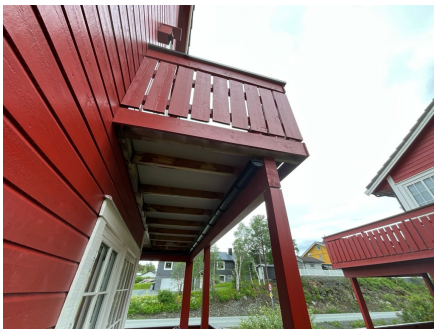
- Rekkverket er for lavt i forhold til dagens krav til rekkverkshøyder.
- Det er avvik:

Oversiktsbilde av påviste avvik ved søyle.

- Det bør utføres en videre utbedring av påviste avvik på søyle.
- Påregnelig med vedlikehold av overflater.

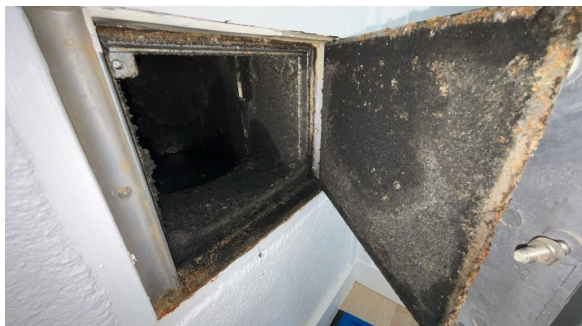
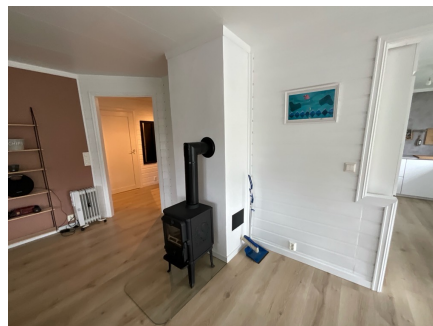
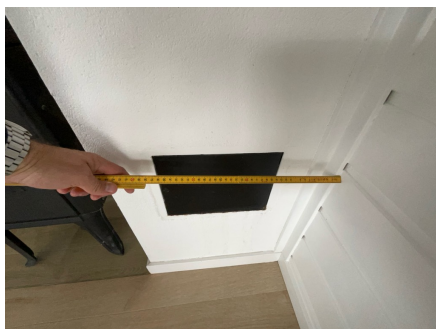
- Tg3. Det er ihht NS3600 påvist avvik ved manglende ubrennbart materiale på gulv under sotluke(Tg2). Det er også bemerket under 30cm til brennbart overflate på vegg. Avstand målt til 10cm bort til luke fra veggpanel(Tg3).

- Pipehatt bør monteres for å hindre vann å trenge ned i pipen. Det kan medføre ytterligere skade på pipe og i tillegg føre til vannlekkasjer i rom med sotluke. Kommentert også under. pkt. nedløp og beslag(Tg3).

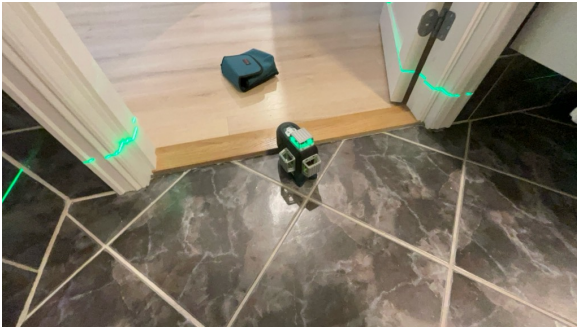
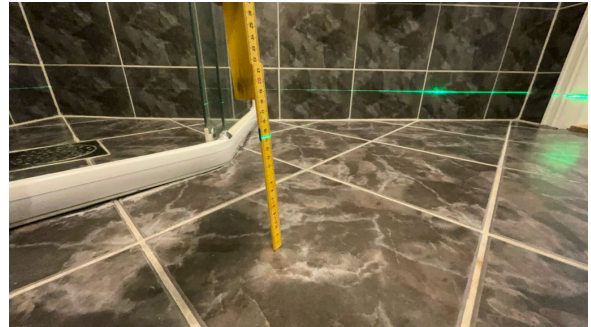
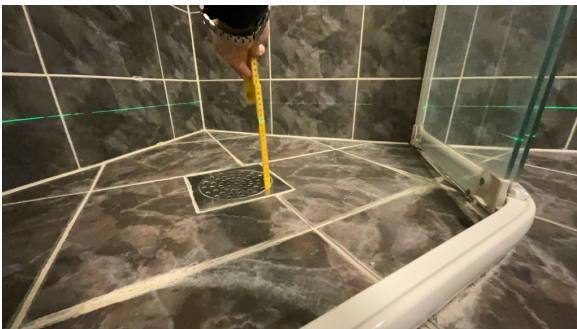
Målt fra dør

Målt senter rom

Målt topp slukrist

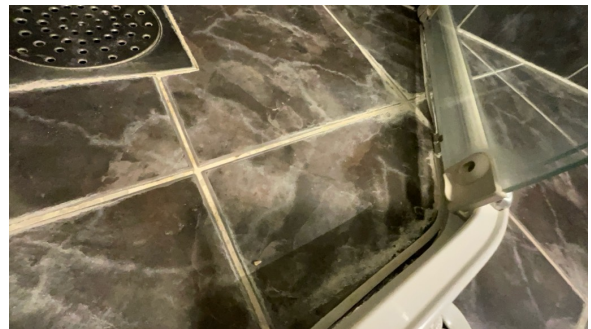
- Det er utover avvik på fallforhold bemerket en gulvflis i dusj som har bom/hullrom dette kan tyde på at svinn- eller deformasjonsbevegelser fra underlaget har forårsaket vedheftsbrudd. Fliser kan løsne på sikt.

Flis med bom

- Selv om bom eller hullryd ikke alltid er et umiddelbart problem, bør det overvåkes nøye før eventuell utvikling i sprekker i flisfuger e.l. oppstår. Dette må en foreta tiltak for, for å begrense utviklingen.
- Til tross for avviket i fall/høydeforskjell til sluk, vil gulvet fortsatt kunne lede vann mot sluket, men med redusert effektivitet. Dette kan potensielt øke risikoen for vannansamling i enkelte områder av badet.

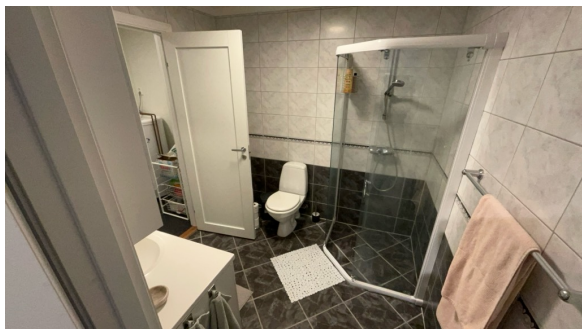
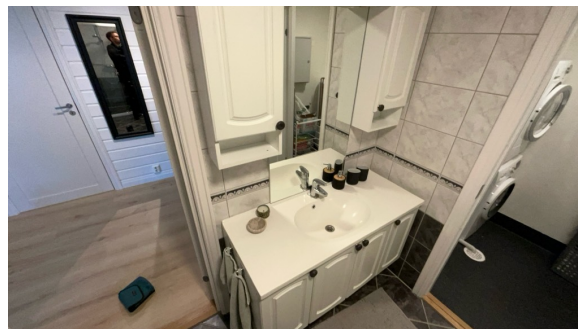
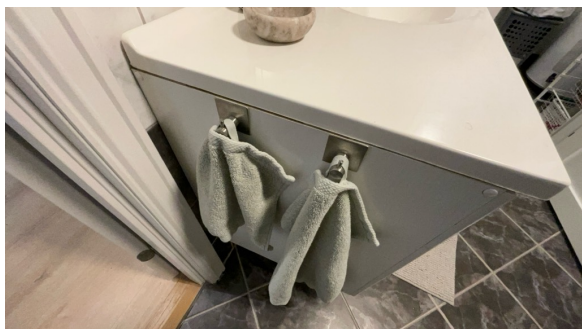
- Det er påvist skader på innredning.
- Servant innredning har fuktskader på sideplaten mot dør.

- Dersom avvik ikke utbedres er det fare for videre skadeutvikling.

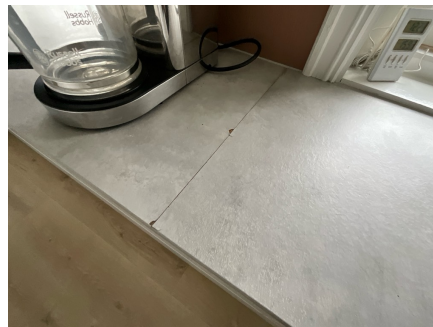
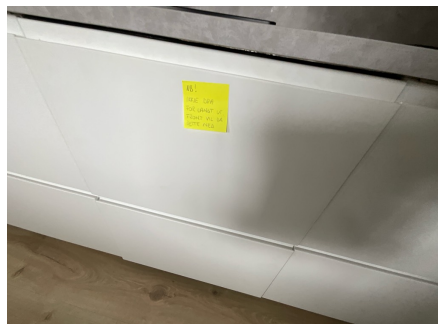
- Det er påvist skader på overflater/kjøkkeninnredning utover normal slitasjegrad.
- Det er bemerket skade på benkeplaten i en skjøt.
- Det er bemerket at front til oppvaskmaskin ikke sitter tilstrekkelig fast til selve maskinen.

- Andre tiltak:
- Anbefalt og reparere skade på benkeplate eller bytte platen.
- Front for oppvaskmaskin bør festes tilstrekkelig

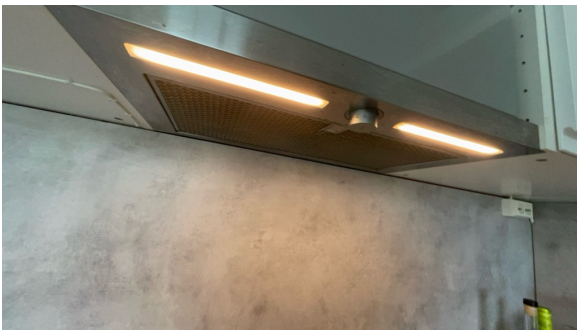
- Det er registrert avvik med avtrekk.
- Avtrekket fungerer ikke befaringsdagen da bryter er løs og lar seg ikke benytte.

- Andre tiltak:
- Ventilator må repareres for å kunne benyttes.

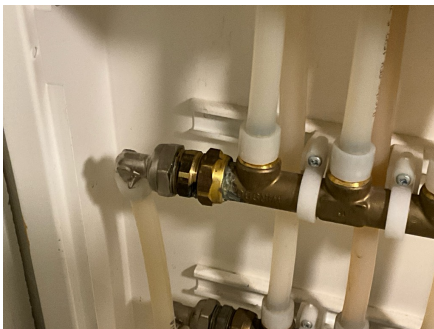
- Mer enn halvparten av forventet brukstid er passert på innvendige vannledninger.
- Tg2 settes med grunnlag i at over halve forventet levetid er nådd for røranlegget og at det er bemerket enkelte avvik.
- > Det mangler tettemuffer på varerør som er ført inn i kjøkkenbenk, ved lekkasje inne i varerør vil vannet kunne renne til kjøkken og ikke til rørskapet.
- > Det er bemerket irr på en kobling inne i rørskapet.

Irr

- Anlegget må sjekkes av fagperson, som må utføre eventuelle tiltak på anlegget.

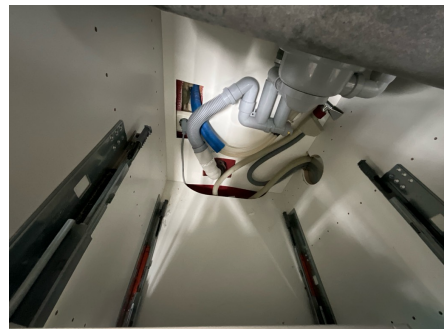
Manglende tettemuffe.

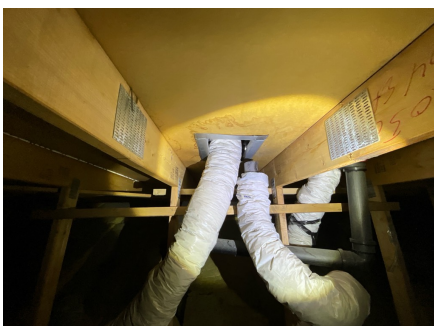
- Det er avvik:
- Avtrekksrør for teknisk rom er ikke fastmontert i pipehatt på kaldloftet og faller ned.

- Tiltak:
- Luftekanal bør fastmonteres oppe i luftehatten.
