Vikavegen 32, 7340 OPPDAL

**Pen og oppgradert leilighet med  
god beliggenhet vest i sentrum.  
To soverom, vaskerom, balkong,  
utv. bod, garasje m.m.**

| Tilstandsrapport ..... | 46 |

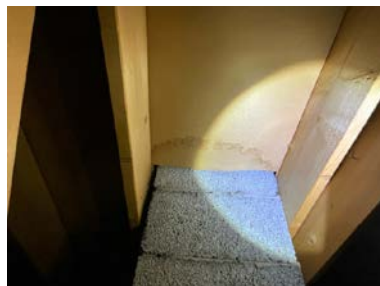
- Det er påvist fuktskjolder/skader i takkonstruksjonen.
- Det er avvik:
  - Det er på kaldloft bemerket enkelte fuktmerker på undertaksplater. Dette gjelder sprett utover og rundt rør gjennomføringer som pipe og ventilasjon.
  - Det er bemerket at isolasjonen mellom bjelker ligger utgjevne og glipper i isolasjonen oppstår.

Fuktmerke ved pipe

- Det bør undersøkes nærmere rundt pipebeslag og tilstand på taksteinen med tanke på fuktmerker i undertaket.
- Isolasjonen bør kontrolleres og justeres så glipper ikke oppstår.

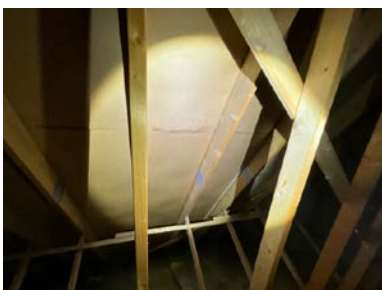
Fuktmerke på takside ut mot parkering/garasje

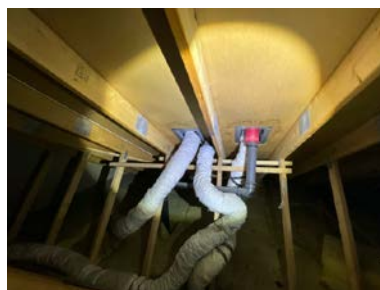
Fuktmerker rundt luftehatter

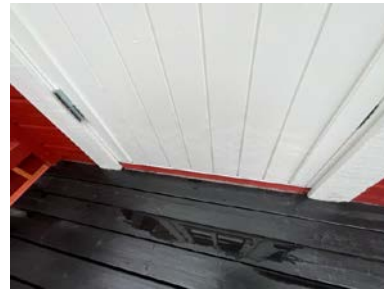
Balkongdør

- Karmene i dører er værslitte utvendig og det er sprekker i trevirket.
- Balkongdøren bærer preg av værslitasje og har fuktskader i bunn av utvendig overflate.

Oversiktsbilde skade

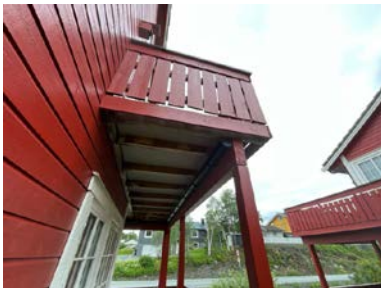
Oversiktsbilde av påviste avvik ved søyle.
