Vikavegen 32, 7340 OPPDAL

**Pen og oppgradert leilighet med  
god beliggenhet vest i sentrum.  
To soverom, vaskerom, balkong,  
utv. bod, garasje m.m.**

# Pen og oppgradert leilighet med god beliggenhet vest i sentrum.

Befaringsdato: 24.06.2025

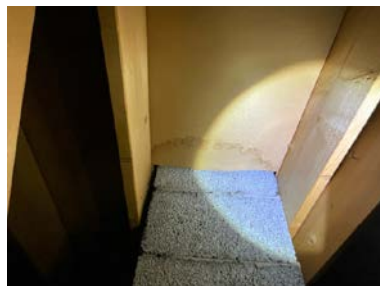
- Det er påvist fuktskjolder/skader i takkonstruksjonen.
- Det er avvik:
  - Det er på kaldloft bemerket enkelte fuktmerker på undertaksplater. Dette gjelder sprett utover og rundt rør gjennomføringer som pipe og ventilasjon.
  - Det er bemerket at isolasjonen mellom bjelker ligger utjevne og glipper i isolasjonen oppstår.

Fuktmerke ved pipe

- Det bør undersøkes nærmere rundt pipebeslag og tilstand på taksteinen med tanke på fuktmerker i undertaket.
- Isolasjonen bør kontrolleres og justeres så glipper ikke oppstår.

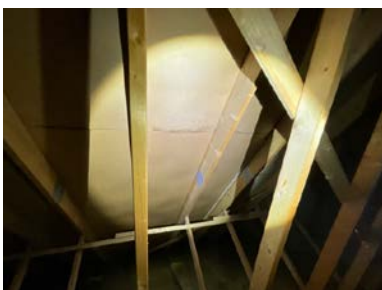
Fuktmerke på takside ut mot parkering/garasje

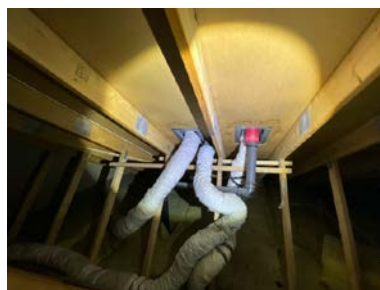
Fuktmerker rundt luftehatter

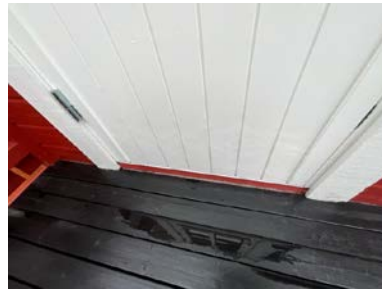
Balkongdør

- Karmene i dører er værslitte utvendig og det er sprekker i trevirket.
- Balkongdøren bærer preg av værslitasje og har fuktskader i bunn av utvendig overflate.

Oversiktsbilde skade

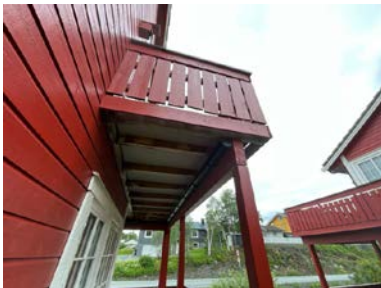
Oversiktsbilde av påviste avvik ved søyle.

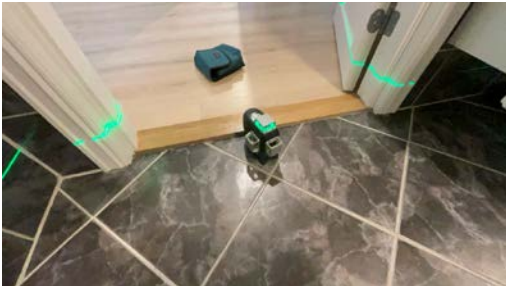
- Det er påvist at høydeforskjell fra topp slukrist til gulv/synlig topp membran ved dørterskel er mindre enn 25 mm.
- Det er påvist at noen fliser har bom (hulrom under).
- Det er utover avvik på fallforhold bemerket en gulvflis i dusj som har bom/hullrom dette kan tyde på at svinn- eller deformasjonsbevegelser fra underlaget har forårsaket vedheftsbrudd. Fliser kan løsne på sikt.

Målt fra dør

- Sluket må sjekkes og rengjøres jevnlig.
- Det er viktig å merke seg at levetiden til en membran varierer basert på kvalitet, installasjon og bruk. Eldre membraner kan bli sprø og sprekke opp, noe som fører til at de mister sin vanntettende funksjon. Dette kan resultere i vannlekkasjer gjennom vegger og gulv og fuktskader.
- Montering og bruk av tett dusjkabinett anbefales for å redusere fuktbelastningen på alle overflater.
