Tilstandsrapport

Enebolig

Karl Furres veg 20, 7900 RØRVIK

Befaringsdato: 09.10.2024

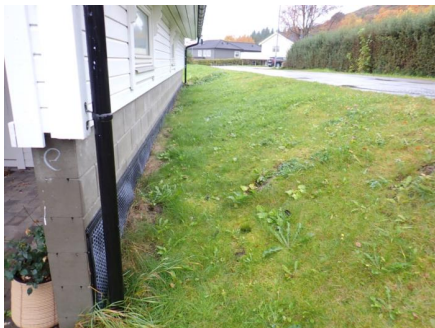
TE 1 Utvendige vann- og avløpsledninger

Utvendige avløpsrør er av ukjent alder og består av plast. Boligen er tilkoblet offentlig avløp via private stikkledninger.
Utvendige vannledninger er av ukjent alder og består av plast. Boligen er tilkoblet offentlig vannforsyning via private stikkledninger.
