# Tilstandsrapport

Fritidsbolig

Gjerstadneset 58, 5680 TYSNES

Befaringsdato: 07.08.2025

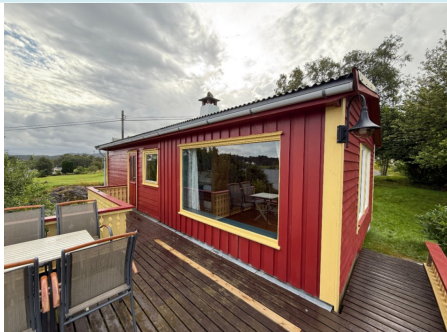
På grunn av takets alder bør det gjennomføres regelmessige kontroller, og utskifting av beslag eller andre detaljer som viser tegn til aldersslitasje for å forebygge lekkasjer

- Overvåk tilstanden jevnlig. For å få tilstandsgrad 0 eller 1 må tekkingen skiftes ut, men tidspunktet for når dette er nødvendig er vanskelig å si noe om.

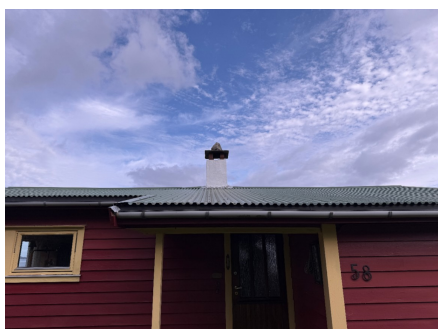
### Nedløp og beslag

- Det mangler snøfangere på hele eller deler av taket, men det var ikke krav om dette på byggemeldingstidspunktet.
- Mer enn halvparten av forventet brukstid er passert på renner/nedløp/beslag.
- Mangelfull bortledning av vann fra taknedløp ved grunnmur.

- Det er ikke krav om utbedring av snøfangere opp til dagens krav.
- Overvåk tilstanden jevnlig. For å få tilstandsgrad 0 eller 1 må beslag/renner/nedløp skiftes ut, men tidspunktet for når dette er nødvendig er vanskelig å si noe om.
- Det bør gjøres tiltak for å lede takvann vekk fra bygningen.

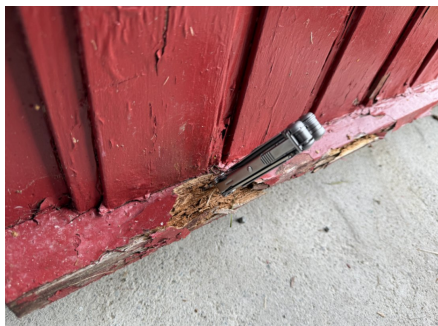
## TE 3 Balkonger, terrasser og rom under balkonger

- Rekkverket er for lavt i forhold til dagens krav til rekkverkshøyder.
- Råteskader på konstruksjoner.

- Rekkverkshøyde må endres for å tilfredsstille krav på byggemeldingstidspunktet.
- Estimert omfatter kun utskifting av elementer med råteskader (grovt satt).

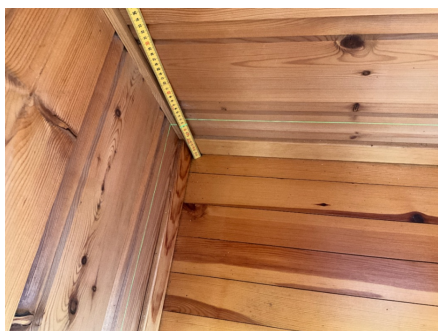
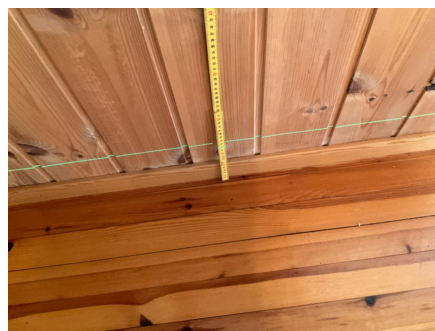
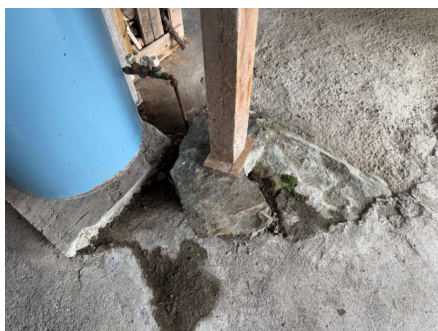
- Det er målt høydeforskjell på mellom 15-30 mm gjennom hele rommet. Tilstandsgrad 2 gis med bakgrunn i standardens krav til godkjente måleavvik.
- Målt høydeforskjell på over 30 mm gjennom hele rommet. Tilstandsgrad 3 gis med bakgrunn i standardens krav til godkjente måleavvik.
- Synlig spor etter borebiller (mit) i drager i underetasjen.
- Provisorisk fundament i underetasjen.

- Mit bør behandles.
- Fundament bør forsterkes.

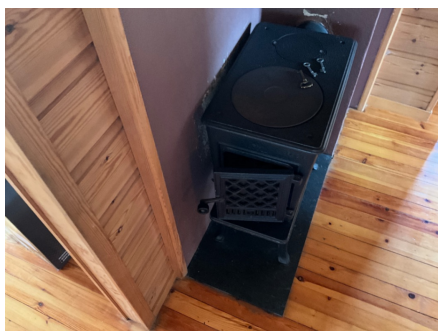
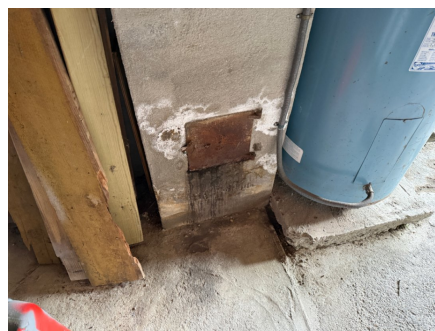
- Det er påvist andre avvik:
- Mer enn halvparten av forventet brukstid er passert på pipe.
- Rennemerker fra sotluke.
- Ildfast plate mangler på gulvet under sotluke/feieluke på pipe.
- Dels gjenkledd pipevanger.

- Andre tiltak:
- Det bør gjøres jevnlig tilsyn av pipeløp. Konf. feier.

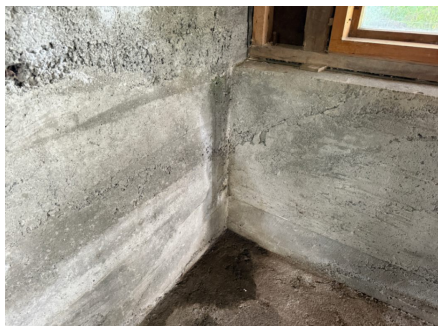
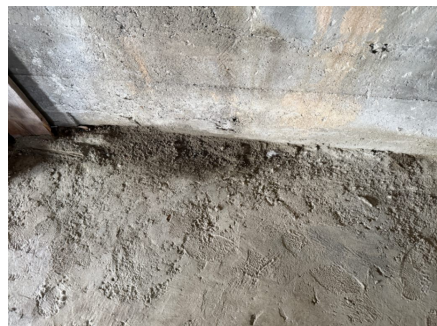
## TG 2 Rom Under Terreng

- Det er påvist indikasjoner på noe fuktgjennomtrenging i kjellergulv.
- Det er påvist indikasjoner på noe fuktgjennomtrenging inn i kjellermur.

- Det påviste fuktnivå gir grunn til å overvåke konstruksjonen jevnlig for å se utvikling over tid, og eventuelt foreta tiltak for å unngå fuktskader.
- Det anbefales jevnlig kontroll av fuktforholdene i kjelleren. Ved økt fuktpåvirkning bør en vurdere enkle tiltak som bedre ventilasjon, avfukter eller å unngå lagring direkte mot yttervegg.

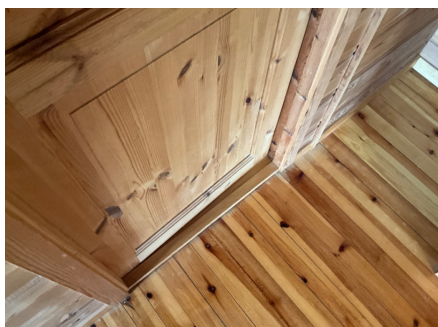
## TG 2 Innvendige dører

- Det er påvist andre avvik:
- Eldre dører med skjevheter. Flere dører tar i karmen.

- Andre tiltak:
- Det må påregnes justeringer (hvis mulig) eller utskifting av dører. En må være oppmerksom på at justeringer kan være vanskelig på eldre dører, hvor utskifting ikke kan utelukkes.

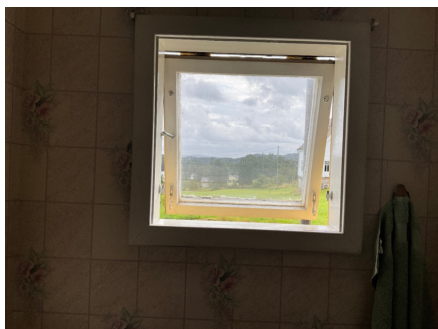
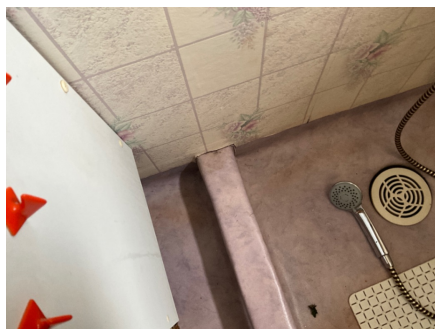
### HOVEDETASJE > BAD (3,2 M²)

- Det er påvist andre avvik:
- Vindu med ikke fuktbestandige materialer i våtsonen (dusjsonen).
- Slitasje på overflater.

- Det vurderes ikke for å være behov for tiltak per i dag, men en må være oppmerksom på evt. fuktsvelling og vise forsiktighet med vannsøl.
- Det må påregnes oppgraderinger dersom en skal oppnå dagens krav til standard.

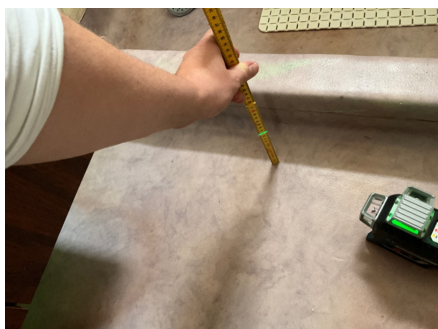
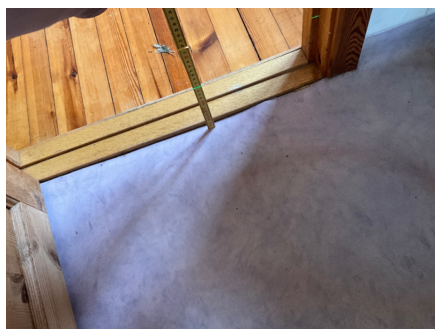
### TG 3 Overflater Gulv

- Det er mulighet for at det kan forekomme vannlekkasje på våtrommet hvor vann ikke vil gå til sluk.
- flatt gulv utenfor dusjsone og mot dør.

- Vær oppmerksom ved bruk. For å få tilstandsgrad 0 eller 1 må gulvet bygges om, for å få riktig fall til sluk. Det vil imidlertid sjelden være økonomisk rasjonelt som et enkeltstående tiltak. Ved en eventuell renovering, påse at våtrommet bygges med riktig fall til sluk.

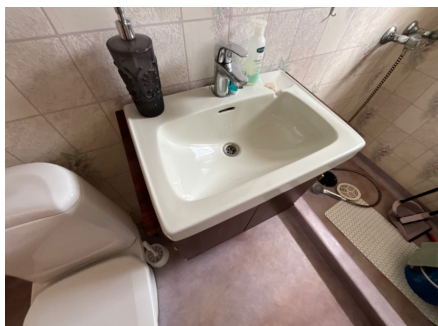
### TG 2 Sanitærutstyr og innredning

- Det er påvist andre avvik:
- Eldre utstyr/innredning med slitasje og ukjent restlevetid.

- Andre tiltak:
- Det må påregnes oppgraderinger dersom en skal oppnå dagens krav til standard.

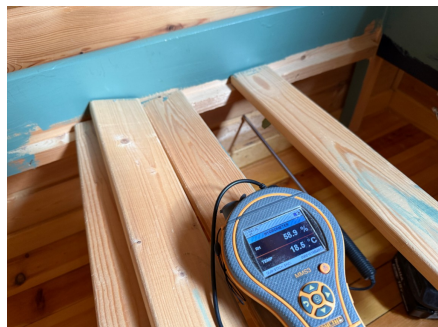
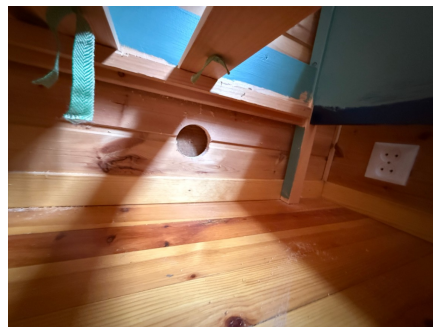
### TG 2 Ventilasjon

Relativ luftfuktighet ble målt med probe. Den viste relativ luftfuktighet på 58,9% ved en temperatur på 18,5 grader.

- Elektrisk avtrekksvifte bør monteres for å lukke avviket.
- Det bør etableres tilluft til våtrommet.

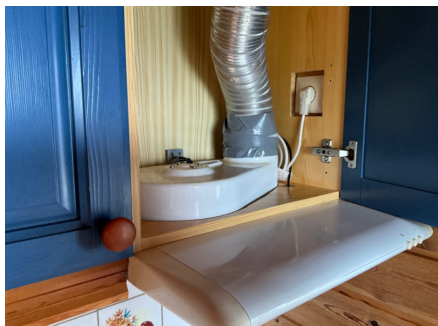
### HOVEDETASJE > KJØKKEN (3,8 M<sup>2</sup>)

- Det er påvist andre avvik:
- Eldre ventilator med ukjent restlevetid.

- Andre tiltak:
- Det vil være naturlig å skifte ut ventilator ved oppgradering av kjøkkenet.

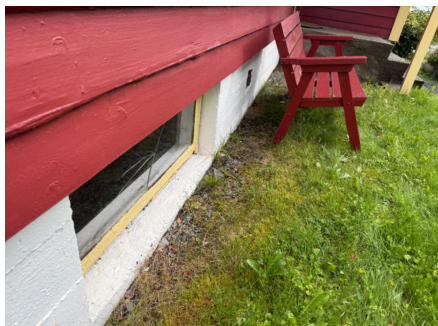
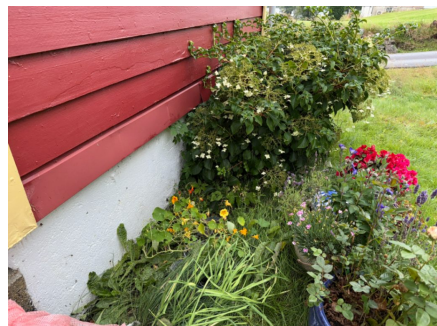
## TG 2 Fuktsikring og drenering

- Det mangler, eller på grunn av alder er det sannsynlig at det mangler, utvendig fuktsikring av grunnmuren ved kjeller/underetasje.
- Mer enn halvparten av forventet levetid på drenering er overskredet.
- Indikasjoner på fuktgjennomtrenging.

- Andre tiltak:
- På grunn av manglende fuktsikring bør terrengforhold inntil boligen overvåkes. Dersom det oppstår vannansamling eller unødig fuktpåkjenning, bør tiltak iverksettes. Det er viktig å unngå vannoppsamling og unødvendig fuktbelastning mot grunnmuren, da dette over tid kan føre til skader. Hvis det er blomsterbed eller jordmasser inntil muren, anbefales det å erstatte disse med drenerende masser som pukk eller grov grus.
