Tilstandsrapport

Enebolig

Torpelia 13 A, 3295 HELGEROA

Rapportdato: 06.05.2026

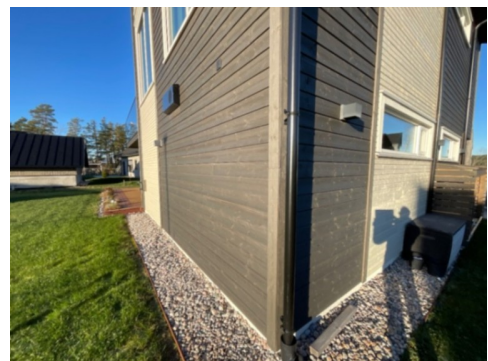
Nedløp

Eier opplyser om at vann fra taket går i nedløp og rør til oppsamlingstank på ca 6000 l, overvann fra tanken dreneres ut fra tomte med dreneringsrør.

Vindu- og dørbeslag er utbedret med oppkant.

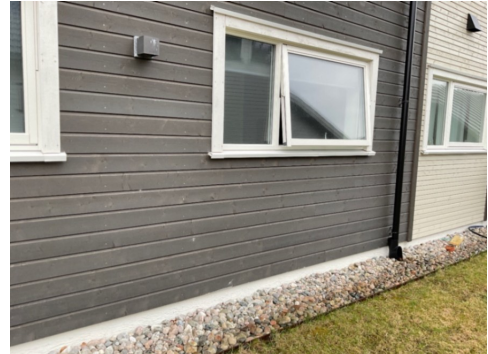
Vindu i leilighet

Stuevinduet i leiligheten har brukslitasje i vinduskarmen.

Vindusbeslag er utbedret med oppkant.

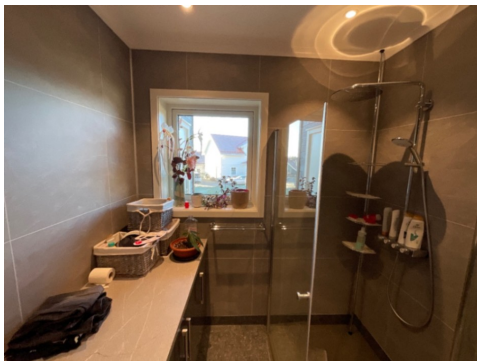
Vindu på vaskertom

- Det er vindu/dør med ikke fuktbestandige materialer i våtsonen (ved vask, dusj, badekar, osv.), løsningen eller byggematerialet er uegnet.

Økt risiko for fuktskader, svelling og råte i vindu og karm.

Mulighet for skjulte fuktskader i tilstøtende konstruksjon over tid.

Alternativt vurdere utskifting til fuktbestandige materialer dersom vannbelastningen er betydelig.

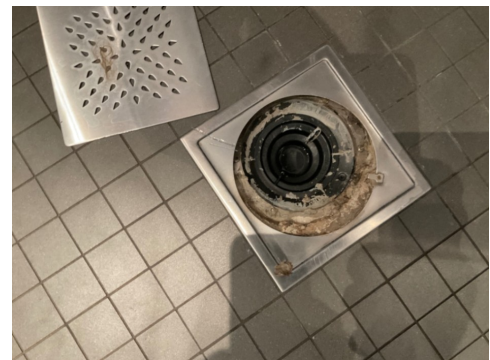
Sluk vaskerom 1. etasje

- Det er mulighet for at det kan forekomme vannlekkasje på våtrommet hvor vann ikke vil gå til sluk.
- Det er påvist avvik i fallforhold til sluk i forhold til krav i forskrift på byggetidspunktet.

• Til tross for avviket i fall/høydeforskjell til sluk, vil gulvet fortsatt kunne lede vann mot sluket, men med redusert effektivitet. Dette kan potensielt øke risikoen for vannansamling i enkelte områder av badet.

En mulig vannlekkasje fra utstyr i rommet vil kunne renne til gangen, fordi døråpningene er uten membranoppkant, oppkanten må være minst 15 mm over det ferdige gulvet, eller gulvet ha 1:100 fall til sluk og 25 mm fra slukrist til topp membran ved dørterskel.

Manglende fall eller oppkant medfører økt risiko for vannlekkasje til omkringliggende konstruksjoner, noe som kan føre til fuktskader og behov for kostbare utbedringer.

Det er plastsluk og smøremembran med dokumentert utførelse på vaskerommet.

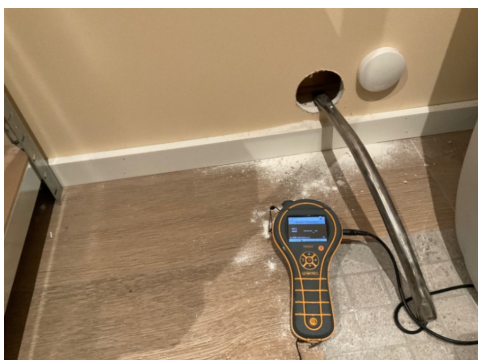
Hulltaking mot vaskerom 1. etasje, (bod)

Jeg har foretatt hulltaking i boden, i tilliggende konstruksjon uten å påviste fukt inne i konstruksjonen.

Hulltakingen er gjort på en tilfeldig plass i våtrommet, hvor det er sannsynlig at det kan være fuktighet, sett opp mot fuktbelastningen i rommet.

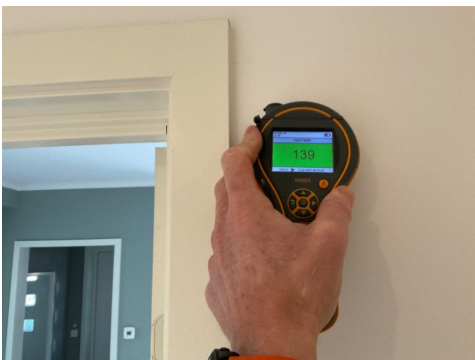
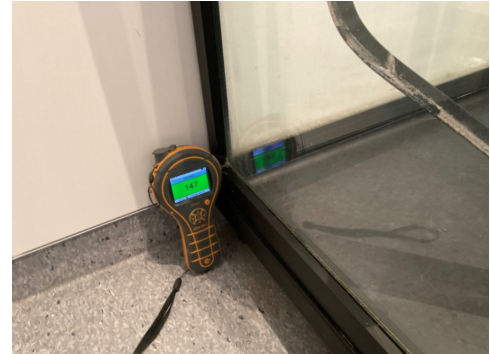
Fuktmåling er utført ved sammenligning av punkt over dør og i nedre hjørne av dusjnisjen. Resultatet gir ikke indikasjoner på unormale fuktverdier.

Målingene er gjort på en tilfeldig plass i våtrommet, hvor det er sannsynlig at det kan være fuktighet, sett opp mot fuktbelastningen i rommet.

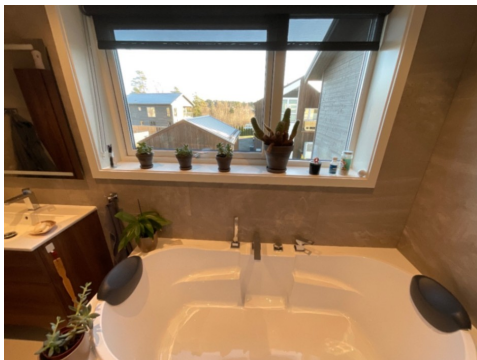
Vindu i våtsonen

- Det er vindu/dør med ikke fuktbestandige materialer i våtsonen (ved vask, dusj, badekar, osv.), løsningen eller byggematerialet er uegnet.

• Dersom det ikke gjøres tiltak, kan dette medføre oppfukning, oppsvelling og forringelse av materialer over tid og fuktskader på tilstøtende konstruksjoner.

Økt risiko for fuktskader, svelling og råte i vindu og karm.

Mulighet for skjulte fuktskader i tilstøtende konstruksjon over tid.

Alternativt vurdere utskifting til fuktbestandige materialer dersom vannbelastningen er betydelig.

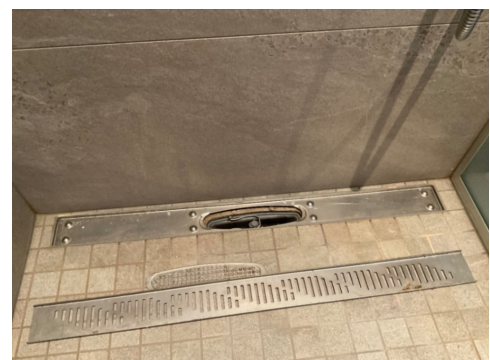
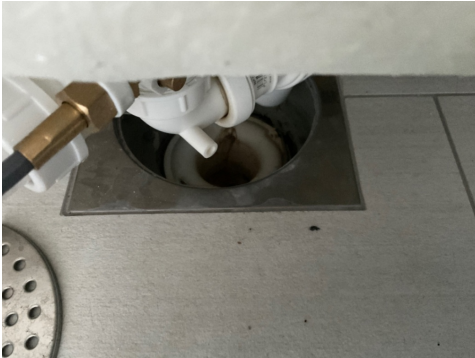
- Det er mulighet for at det kan forekomme vannlekkasje på våtrommet hvor vann ikke vil gå til sluk.
- Det er påvist avvik i fallforhold til sluk i forhold til krav i forskrift på byggetidspunktet.

• Til tross for avviket i fall/høydeforskjell til sluk, vil gulvet fortsatt kunne lede vann mot sluket, men med redusert effektivitet. Dette kan potensielt øke risikoen for vannansamling i enkelte områder av badet.

En mulig vannlekkasje fra utstyr i rommet vil kunne renne til gangen, fordi døråpningene er uten membranoppkant, oppkanten må være minst 15 mm over det ferdige gulvet, eller gulvet ha 1:100 fall til sluk og 25 mm fra slukrist til topp membran ved dørterskel.

Manglende fall eller oppkant medfører økt risiko for vannlekkasje til omkringliggende konstruksjoner, noe som kan føre til fuktskader og behov for kostbare utbedringer.

Det er plastsluk under badekarret og rennesluk i dusjnisen, smøremembran med dokumentert utførelse.

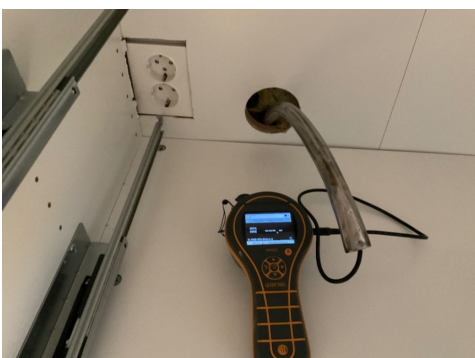
Hulltaking i garderobe, bad 2. etasje

Jeg har foretatt hulltaking i garderoben, i tilliggende konstruksjon uten å påvise fukt inne i konstruksjonen.

Hulltakingen er gjort på en tilfeldig plass i våtrommet, hvor det er sannsynlig at det kan være fuktighet, sett opp mot fuktbelastningen i rommet.
