# Pen og innholdsrik enebolig i blindvei på Stenrød. Solrik, usjenert terrasse og hage!

# Tilstandsrapport

gnr. 98, bnr. 1415

Befaringsdato: 27.10.2025

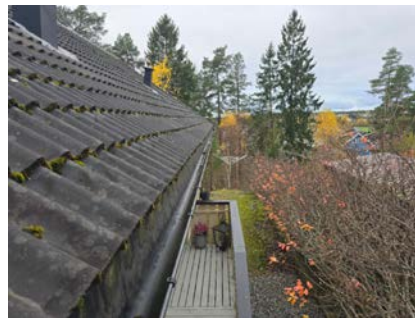
- Tidspunkt for utskiftning av undertak nærmer seg.
- Tidspunkt for utskiftning av takteking nærmer seg.
- Når takteking og undertak begynner å bli gamle, øker risikoen for lekkasjer, noe som kan føre til omfattende og kostbare reparasjoner av underliggende konstruksjoner dersom en ikke foretar tiltak på konstruksjonene før dette oppstår.

Det må monteres snøfangere på de områdene folk ferdes. Manglende snøfangere kan medføre til skader på personer.

Det må medregnes at alt av takrenner, nedløp, beslag og luftehatter må skiftes samtidig med taktekket.

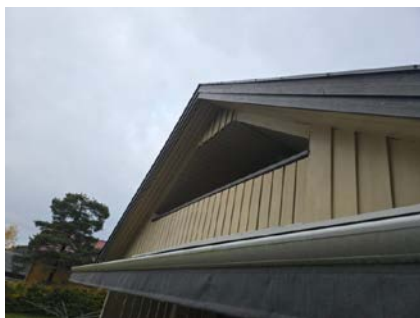
### TG 2 Veggkonstruksjon

Veggene har bindingsverkskonstruksjon fra byggeår. Fasade/kledning har stående bordkledning.

Utføre fasadevask/vedlikehold for å bevare den forventede levetiden til trekledning.

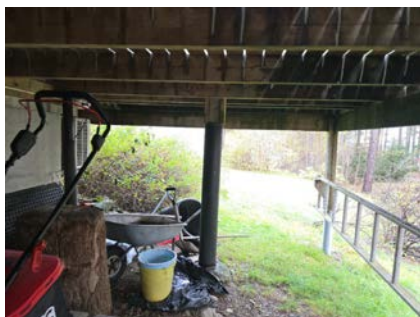
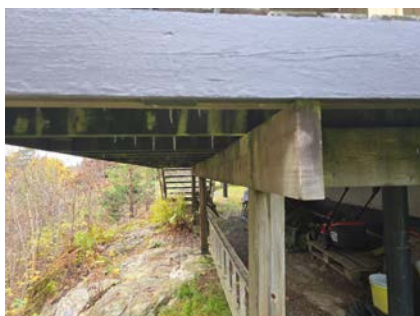
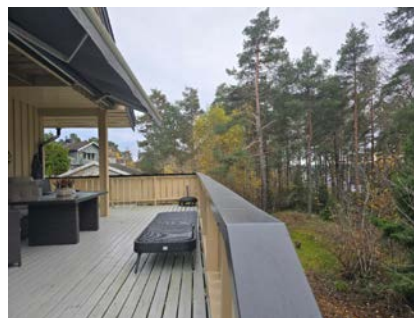
- Rekkverket er for lavt i forhold til dagens krav til rekkverkshøyder.
- Det er avvik:

Rette opp rekkverket og forbedre innfestningen slik at rekkverket opprettholder sin funksjon.

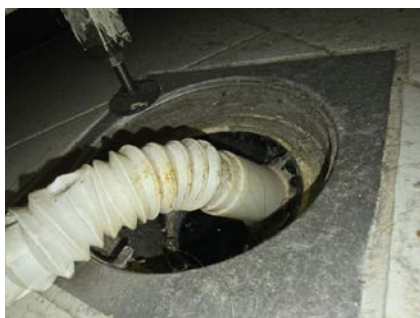
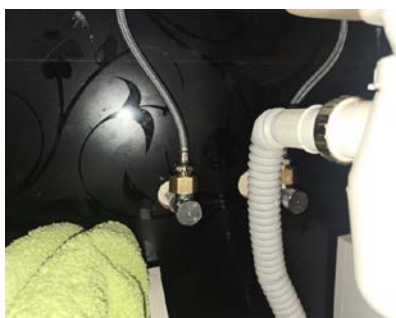
- Konsekvensen er at det kan oppstå fuktskader i konstruksjonen bak overflatematerialet. Vann kan trenge inn gjennom utette rørgjennomføringer og forårsake fuktskader ved fukttilførsel gjennom enten bruksvann eller lekkasjevann.
- Det må foretas lokale tiltak for å utbedre utettheter på våtrommet.

Utføre utbedringer med egnet fugemasse rundt rørgjennomføringer i dusjsonen, slik at ikke bakenforliggende konstruksjon blir fuktutsatt ved evt vannlekkasje.

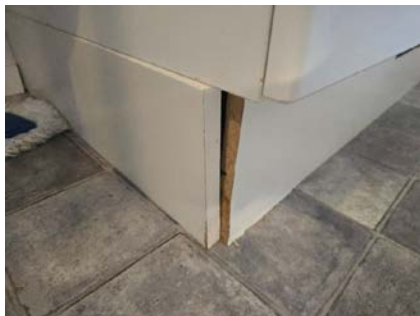
Ved montering av kjøleskap med vanntilkobling var det krav til automatisk vannstopper.

Montere dette for å unngå at det kan oppstå omfattende fuktskader ved en vannlekkasje.
