# Tilstandsrapport

Enebolig

Nornevegen 6, 2817 GJØVIK

# gnr. 59, bnr. 103

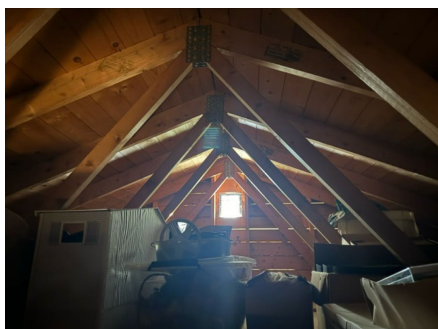
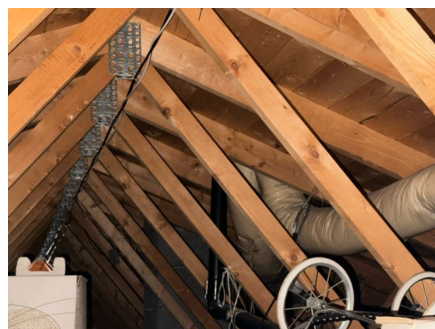
## TG 2 Takkonstruksjon/Loft

Konstruksjonene er 46 år gamle og over halvparten av forventet brukstid er oppnådd. Skjulte skader må kunne påregnes. Det anbefales å overvåke bygningsdelen jevnlig. TG2 pga alder og ikke nødvendigvis svekkelser.

Det er ikke nødvendig med umiddelbare tiltak, men det anbefales å følge med konstruksjonene pga alder.

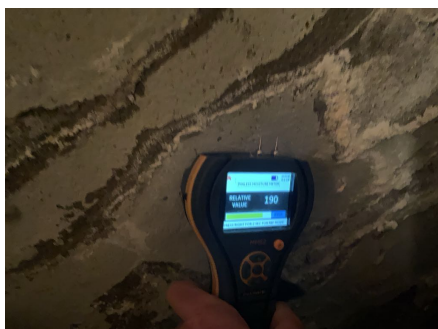
Fuktmåling viser indikasjon på fukt i konstruksjon, måleverdi 20,2 og 21 prosent relativ fuktighet. Fuktighet bør ikke være over 17%.

Lokale forhøyede fuktverdier registrert på vegg i matbod.

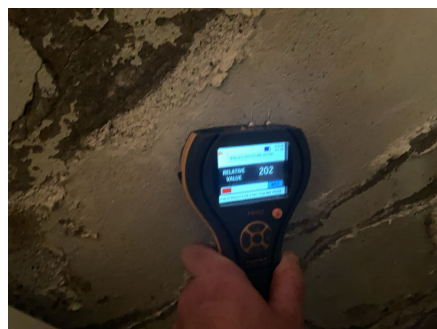
Det ble registrert lokale forhøyede fuktverdier ved stikkprøvekontroll i gulv i kjeller. Her fra uisolert matbod.

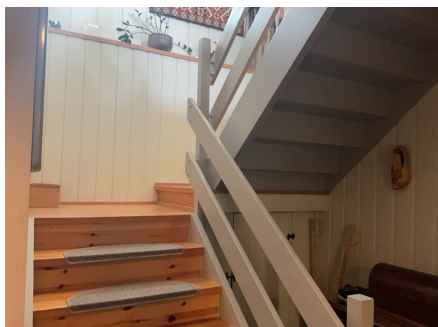
Håndløper mangler på vegg.

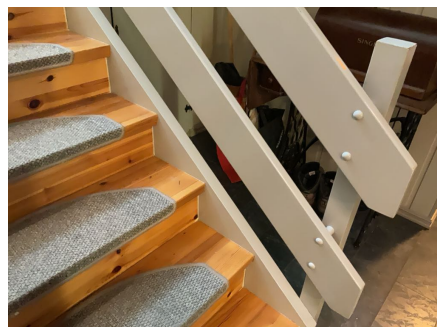
Avstand mellom rekkverk måles til 16 cm og kravet er maks 10 cm.

Åpninger i rekkverk over 10 cm. Målt 16 cm.

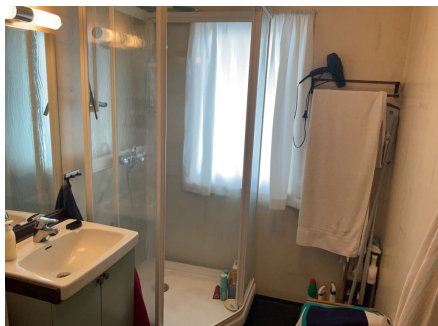
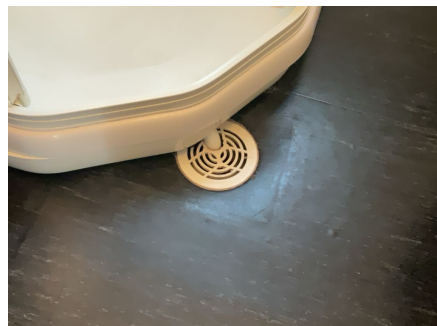
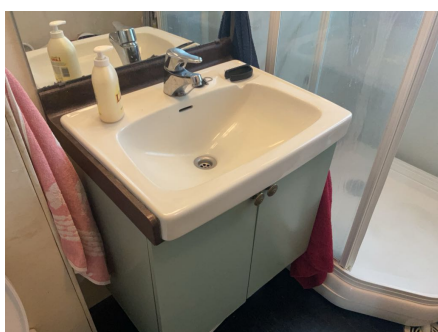
Rommet har forventet brukstid oppnådd og står foran full rehabilitering. Rommet kan likevel ha leveår igjen, dette avhenger av bruksintensitet og påkjenning. Det anbefales å fortsatt dusje i kabinett slik at direkte vann/fukt på konstruksjonene unngås og å følge med for å inngå skader da dette plutselig kan oppstå i eldre våtrom.

Vurdering er basert på anbefalt brukstid/levetid og at våtrom av eldre årganger normalt ikke er bygget for dagens bruk. Tilstandsgrad 3 gis med bakgrunn i at mer enn halvparten av forventet brukstid for våtrommet er oppnådd. Det er nå ingen symptomer på funksjonssvekkelse, men dette må påregnes ut fra alder, påkjenning og bruk. Ved fortsatt bruk anbefales fortsatt tett kabinett for å hindre påkjenninger i form av vann/fukt direkte på konstruksjonene.

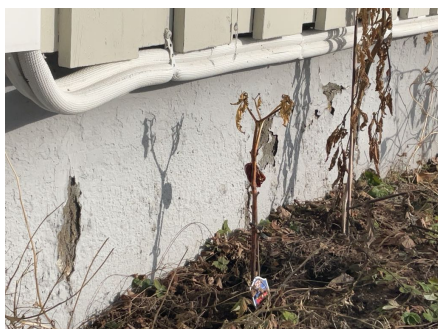
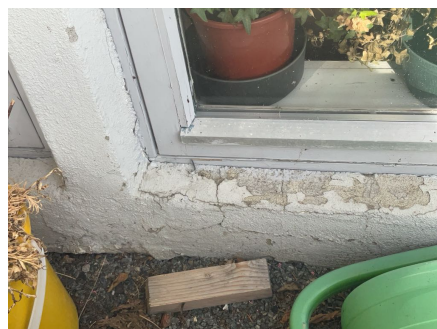
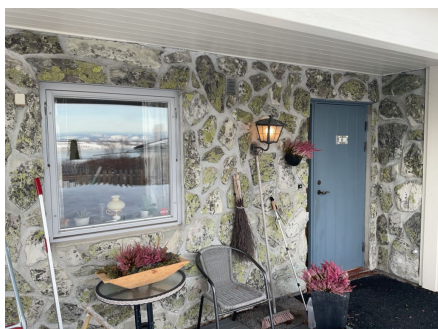
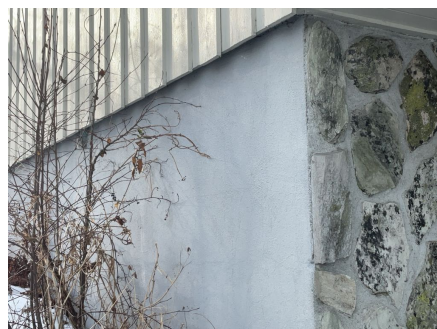
- Grunnmuren har sprekkdannelser.

Vurdering basert på alder. Tilstandsgrad 2 gis med bakgrunn i at det nærmer seg forventet brukstid grunnmur og fundamenter. Det er nå ingen symptomer på funksjonssvekkelse, men vær oppmerksom på at dette er en risikokonstruksjon. Eldre betong kan ha redusert kvalitet. Malingsflass, avskalling og saltutslag på vegg, dette indikerer fuktvandring i vegger.

Overvåk tilstanden jevnlig. Tidspunktet for reparasjon og eventuelt når dette er nødvendig er vanskelig å si noe om. Bruken av underetg/kjeller vil også være avgjørende.
