Nornevegen 6, 2817 GJØVIK

**Vindingstad - Velholdt familiebolig  
med flott Mjøsutsikt - Solrike  
uteplasser - Garasje**

Befaringsdato: 26.02.2025

Rapportdato: 18.05.2025

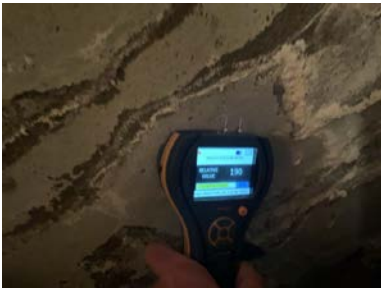
Lokale forhøyede fuktverdier registrert på vegg i matbod.

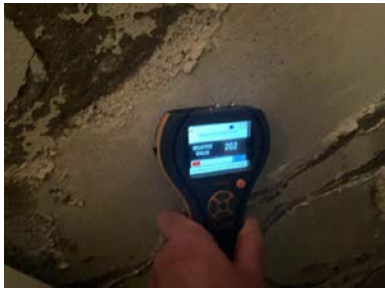
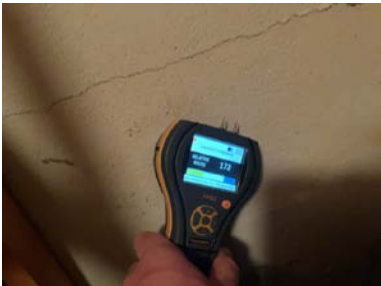
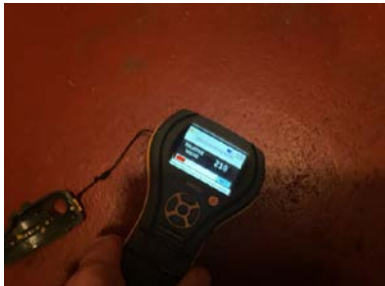
Det ble registrert lokale forhøyede fuktverdier ved stikkprøvekontroll i gulv i kjeller. Her fra uisolert matbod.
