Tilstandsrapport

Boligbygg med flere boenheter

Ravnåsvegen 466, 4706 VENNESLA

Befaringsdato: 23.03.2025

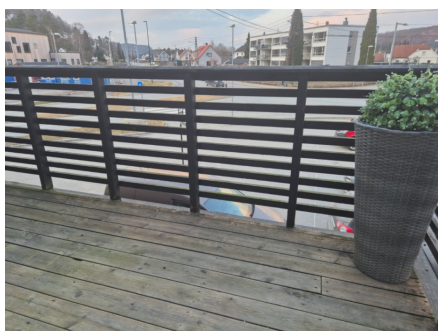
TG 2 Balkonger, terrasser og rom under balkonger

- Åpninger i rekkverk er ikke i henhold til krav i dagens forskrifter.
- Byggeteknisk forskrift (TEK17) § 12-15. Utforming av rekkverk
Liggende spiler eller lignende som gjør det enkelt for barn å klatre, må unngås dersom ikke rekkverket utformes slik at det blir umulig å klatre over, for eksempel med et kraftig overheng eller tildekking på innsiden.

- Åpninger i rekkverk må endres for å tilfredsstille krav på byggemeldingstidspunktet.

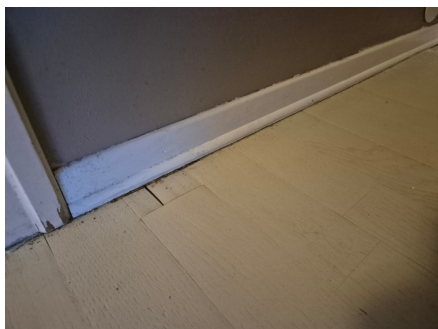
- Det er påvist skader på overflater.

Det er på grunn av fukt fra badet registrert skader i gulvet utenfor dette rommet.

- Gjennomføre ytterligere undersøkelser og foreta utbedring av skade.

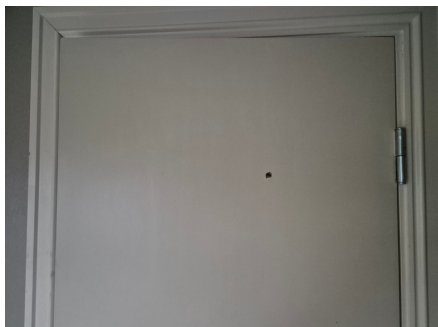
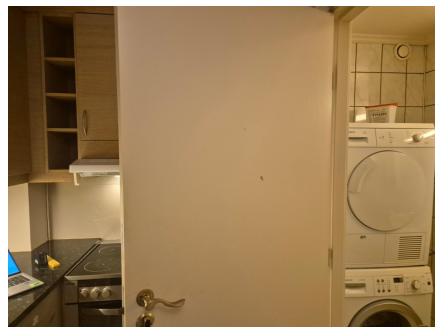
- Enkelte av innvendige dører har en del slitasje.

- Lokal utbedring må påregnes.

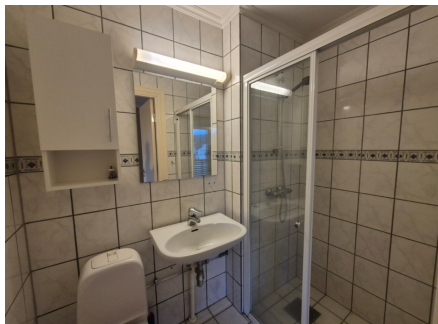
- Våtrommet må oppgraderes for å tåle normal bruk etter dagens krav.

Vannskadene har nå fått utvikle seg inni vegger og gulv, rommet er derfor kondemnert og det må påregnes totalreovering.

Vegger med overflater av fliser.

- Våtrommet må totalrenoveres. Alle forhold med tettesjikt, våtsone, sluk m.m. må dokumenteres.

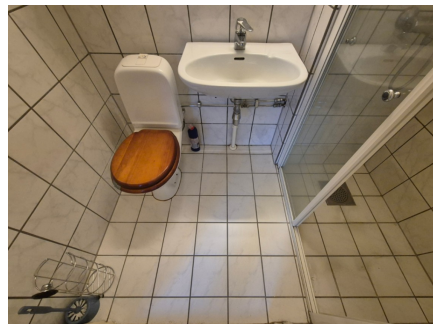
Gulv med overflater av fliser

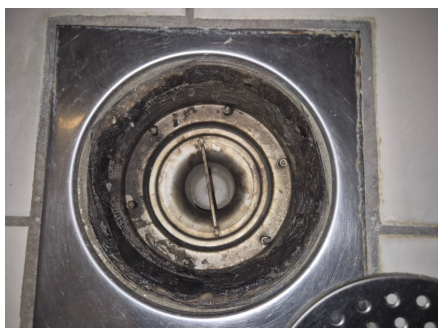
Utettheter rundt sluken.

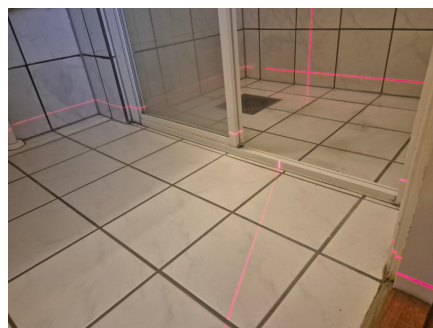
Flere løse fliser på gulvet.

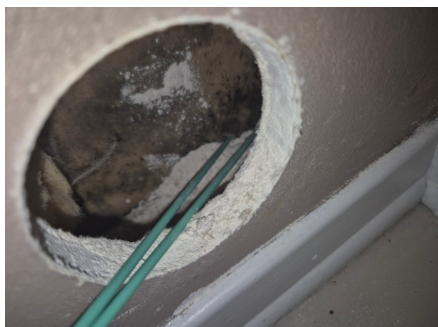
Hulltaking er foretatt og det er påvist avvik i hulltakingen. Hulltaking er foretatt i stue bak våtsone for dusjen. Fuktkvotemåling (vekt%) i konstruksjonen ble målt til 22.

- Hulltaking er foretatt og det er påvist avvik i konstruksjonen.
- Det er i hulltakingen påvist fukt/råteskader

Fuktskadene har gjort at gips platene er porøse.

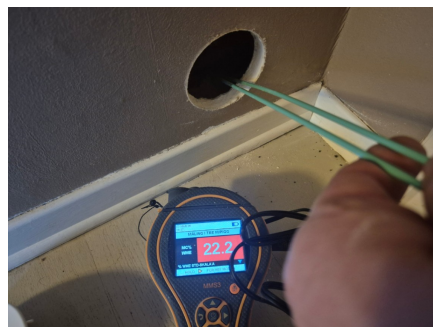
Enda fukt ved hulltaking.

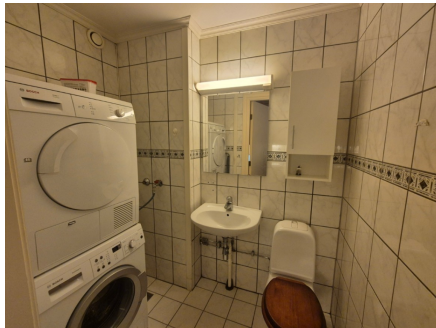
- Uegnete materialer må fuktbeskyttes/utskiftes.

For å lukke avviket må det etableres membran i våtsoner. Forsiktighet anbefales ved bruk da den valgte løsningen gir fare for fukt/vann i bakenforliggende konstruksjoner.

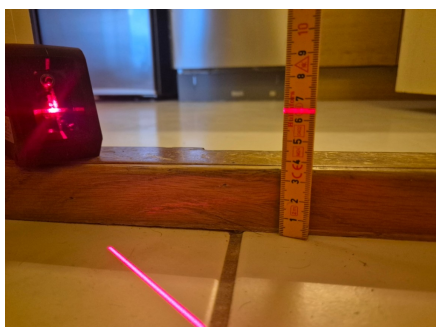
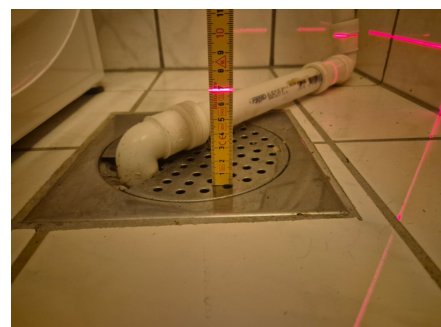
Fuktømfintlige materialer bør ikke brukes i våtrom. Materialenes fuktbestandighet må dokumenteres.

- Våtrommet fungerer med dette avviket.
 - Rommet er kun i bruk som vaskerom.
- Gulvet får derfor ingen vannbelastning ved normalt bruk, ved endret bruk må det etableres fall til sluk.
- Våtrom uten oppkant og uten tilstrekkelig fall til sluk vil ved vannlekkasje ha økt fare for vann i tilstøtende rom og konstruksjoner.
