# Tilstandsrapport

Enebolig

Snarvegen 4, 2312 OTTESTAD

Befaringsdato: 09.04.2025

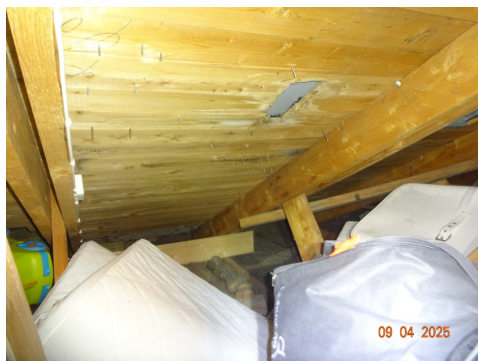
- Det er begrenset/dårlig ventilering av takkonstruksjonen.
- Det er påvist andre avvik:

Synlige spiker i undertak.  
Det er påvist synlig svertesopp/fuktskjolder i undertak. Ved bruk av fuktmåler ble det ikke registrert unormale verdier. Antatt etter tidligere fuktproblematikk.

Anbefaler ytterligere undersøkelser.

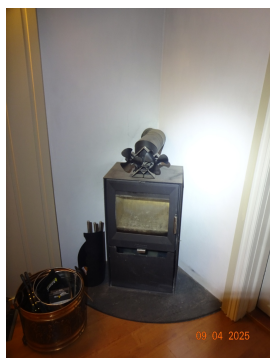
- Det er påvist andre avvik:

- Det må foretas tiltak for å lukke avviket.

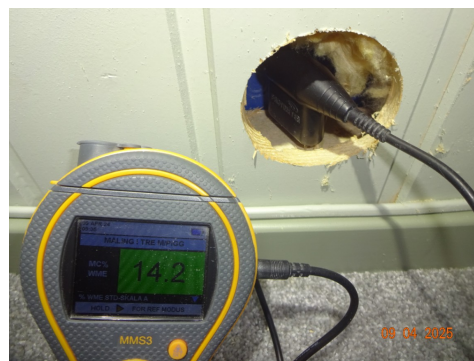
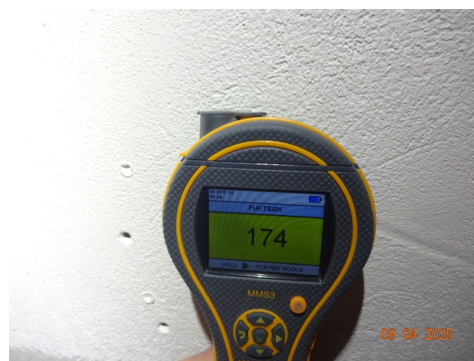
- Det er påvist indikasjoner på noe fuktgjennomtrenging inn i kjellermur.

Antydninger til fukt målt i kjelleryttervegg, årsaken kan være mangler på fuktsikring og drenering.

- Det påviste fuktnivå gir grunn til å overvåke konstruksjonen jevnlig for å se utvikling over tid, og eventuelt foreta tiltak for å unngå fuktskader.

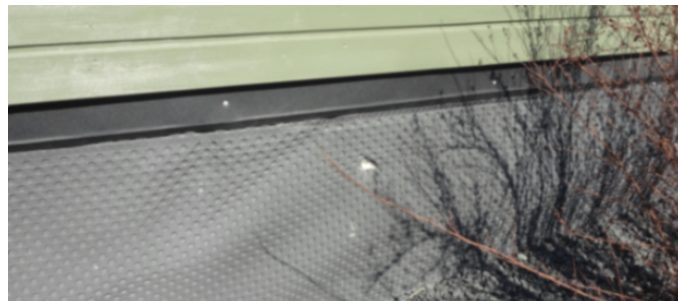
Det er påvist skade i grunnmursplast over terreng.  
Antydninger til fukt målt i kjelleryttervegg, årsaken kan være mangler på fuktsikring og drenering.

- Det må foretas tiltak for å lukke avviket.

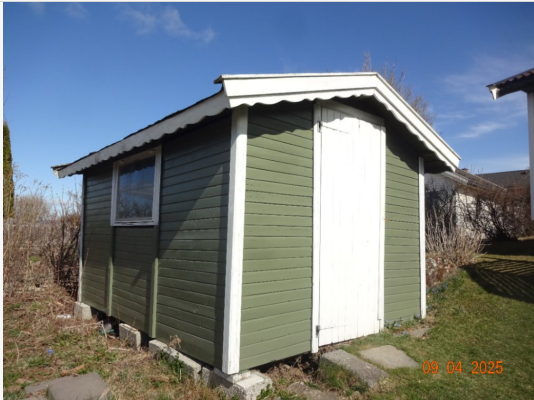
Panel er stedvis langt ned mot terreng, fare for fuktopptrekk og forvittringer.

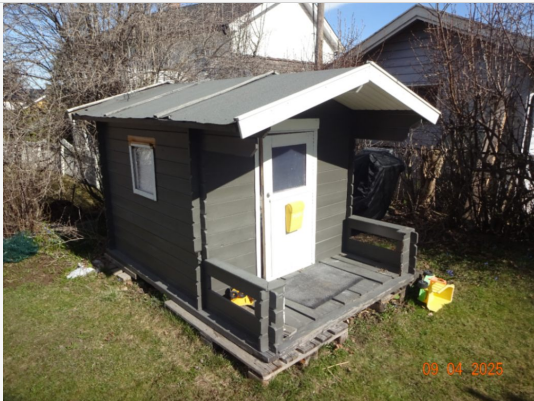
Skadet takpapp.
