# Tilstandsrapport

📍 Sverdrups gate 17 B, 0559 OSLO

# gnr. 228, bnr. 444

Befaringsdato: 11.02.2026

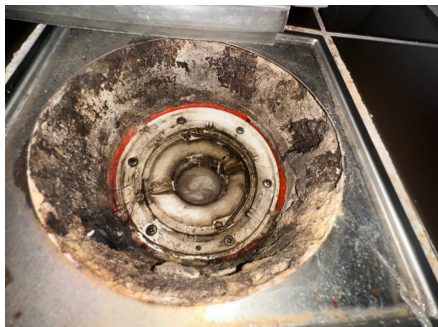
Sluk i plast plassert i dusjssonen.  
Det er synlig banemembran i hovedsluk.  
Dokumentasjon/ferdigattest, legges til grunn for vurdering av badets tettesjikt.

Sluk i plast, plassert i dusjnisje

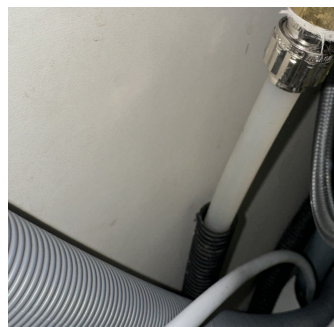
Det mangler tettemuffer i enden av varerør på rør-i-rør-system på kjøkken.  
Ved manglende monterte tettemuffer,  
vil evt. lekkasjevann kunne renne ut på kjøkken.

Manglende tettemuffer på Pex-rør

Montering av tettemuffer på vannrør,  
i kjøkkenbenk bør påberegnes.  
Utette varerør kan forårsake vannskader,  
på tilstøtende konstruksjoner.
