# Tilstandsrapport

📍 Sverdrups gate 17 B, 0559 OSLO

# gnr. 228, bnr. 444

Befaringsdato: 11.02.2026

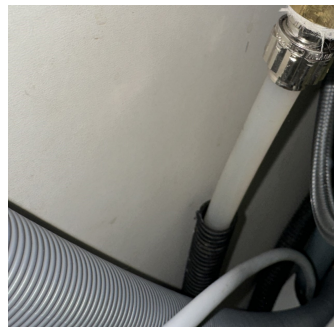
Det mangler tettemuffer i enden av varerør på rør-i-rør-system på kjøkken.  
Ved manglende monterte tettemuffer,  
vil evt. lekkasjevann kunne renne ut på kjøkken.

TG settes ut i fra manglende Waterguard/ lekkasjestopper,  
i benkeskap på kjøkken.

Manglende tettemuffer på Pex-rør

Montering av tettemuffer på vannrør,  
i kjøkkenbenk bør påberegnes.  
Utette varerør kan forårsake vannskader,  
på tilstøtende konstruksjoner.

Det anbefales i tillegg å montere Waterguard/  
vannstopper på vanninstallasjoner i kjøkkenbenk.
