# Tilstandsrapport

Enebolig

Langenglia 22, 7332 LØKKEN VERK

Befaringsdato: 16.03.2026

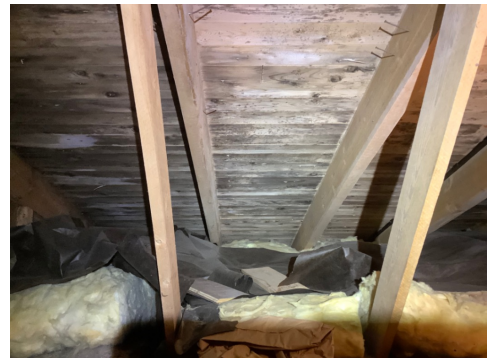
#### Vurdering av avvik:

- Det er påvist fuktskjolder/skader i takkonstruksjonen.
- Det er avvik:

Det registreres fuktskjolder / misfarging i undertak. Det ble søkt med fuktindikator uten at det ble registrert forhøyede fuktverdier. Det registreres spor etter mus.

- Tiltak:

Det anbefales tiltak mot mus, og jevnlig kontroll av kaldldoft.

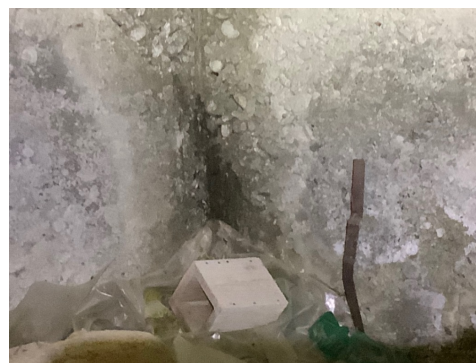
I kjellerstue ( mot gavlvegg) registreres det fuktinntrekk i tilfarergulv og utforede vegger både fra krypkjeller og utvendig mur.

### Vurdering av avvik:

- Det er gjennom målinger påvist høyt fuktnivå i trevegger i underetg./kjeller, det er derfor ikke foretatt hulltaking
- Det er påvist fuktighet i oppforet tregulv i underetg./kjeller, og det er derfor ikke foretatt hulltaking.
- Det er påvist synlige fukt/råteskader i treverk i underetg./kjeller, hulltaking er derfor ikke nødvendig

- Ytterligere undersøkelser må foretas for å få kartlagt tilstanden og omfanget på eventuelle skader.
- Det anbefales at alt treverk i kjeller fjernes og at kjelleren har mest mulig åpne murkonstruksjoner med god utlufting.

Kostnadsestimat: 100 000 - 200 000

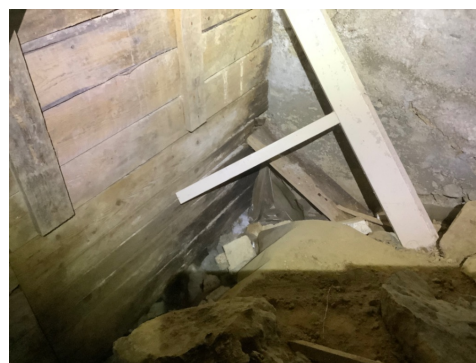
### Vurdering av avvik:

- Det er påvist skader på konstruksjoner i krypkjeller som er forårsaket av råte eller sopp.
- Det er stedvis påvist fuktnivå som tilsier at konstruksjonen kan ha fuktskader.

- Skadet treverk må skiftes.

Kostnadsestimat: 20 000 - 100 000

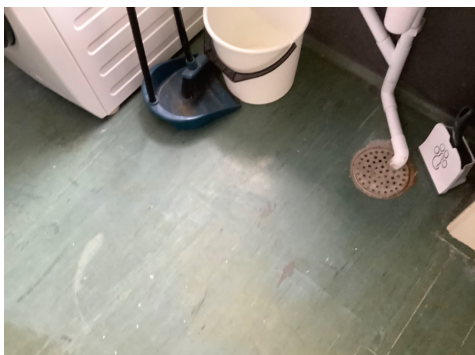
Vaskerommet er fra byggeår, og har linoleumsbelegg på gulv og plater og panel på vegger. Av utstyr er det skyllekar og opplegg for vaskemaskin. Vaskerommet har passert forventet brukstid og må påregnes oppgradert.

- Våtrommet må oppgraderes for å tåle normal bruk etter dagens krav.

- Manglende oppgradering av våtrommet medfører høy risiko for at konstruksjonene ikke vil tåle vanlig bruk av vann eller lekkasjer. Dette kan føre til fuktskader på tilstøtende konstruksjoner.

Kostnadsestimat: 100 000 - 200 000

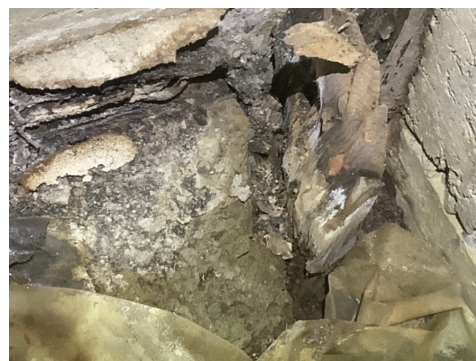
- Det mangler, eller på grunn av alder er det sannsynlig at det mangler, utvendig fuktsikring av grunnmuren ved kjeller/underetasje.
- Mer enn halvparten av forventet levetid på drenering er overskredet.
- Dreneringen er utilstrekkelig og har idag begrenset effekt.

- Drenering må skiftes.

Kostnadsestimat: 100 000 - 200 000
