# Tilstandsrapport

Kjedehus

Fiolveien 10, 3970 LANGESUND

Befaringsdato: 07.05.2025

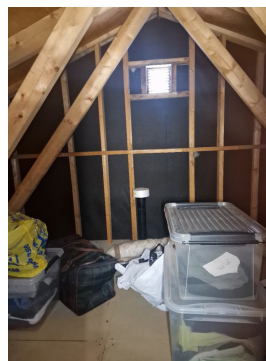
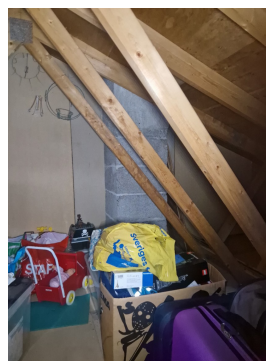
Takkonstruksjonen består av frabrikkframstilt W- takstoler bærende på yttervegg. Adkomst til loft fra luke i himling gang. Ingen tegn til lekkasjer eller kondens ble registrert. Konstruksjonen er godt ventilert.

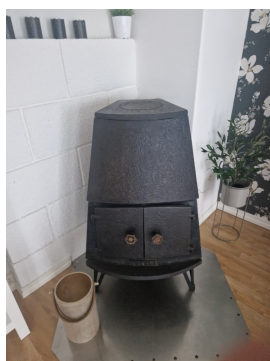
## TG 1 Pipe og ildsted

Pipe oppført i murt lettklinker elementer. Stue har etablert vedovn. Pipe og brannmur forblendet med malt murpuss.  
Ildsted og pipe har forskriftsmessig avstand til brennbart trevirke.

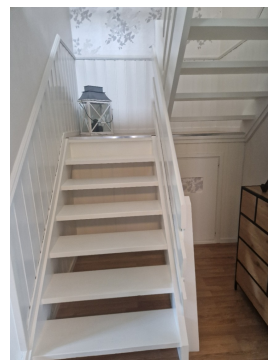
## TG 2 Innvendige trapper

Trapp mellom etasjer i malt trevirke. Forskriftsmessig rekkverk etablert til trapp.

- Det er ikke krav om utbedring av åpninger opp til dagens krav.

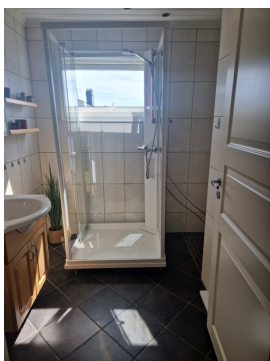
Bad har etablert fliser på vegg og gulvflater. Det er montert innredning med servant med ett-hånds armatur og tett dusjkabinett. Ventilasjon består av mekanisk avtrekk. Gulv har fall til sluk. Sluk består av plastsluk type Joti sluk. Flomkant etablert rundt vegg og dør åpning. Bad renovert i 2008.

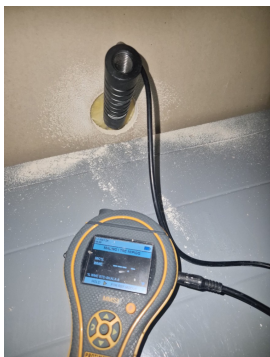
Det er foretatt hulltagning i vegg mot våtsone fra vegg i bod. Ingen unormale fuktverdier ble målt.

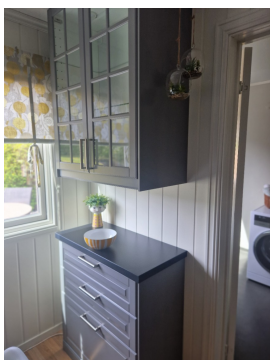
Kjøkkeninnredning type IKEA med malte profilerte dør og skuffronter i MDF. Benkeplate i laminat med nedfelt benkbeslag i stål. Fliser mellom over og underskaper. Innredning skiftet 2019. Vannrør i kobber med plastkappe. Plast avløpsrør. Innredning fyller sin funksjon.

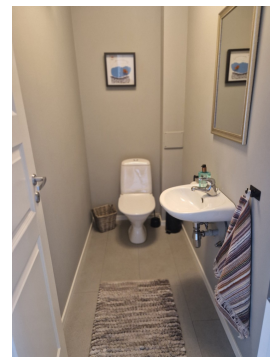
Toalettrom i 2. etasje har etablert gulvmontert toalett og servant på vegg. Ventilasjon består av mekanisk avtrekk.
