# Tilstandsrapport

📍 Grorudveien 12 A, 0962 OSLO

# gnr. 94, bnr. 182

Befaringsdato: 13.05.2025

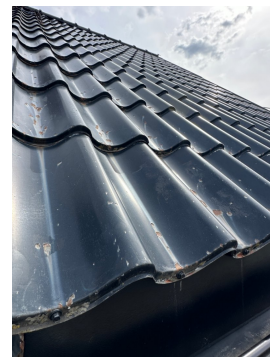
Det er observert avskalling samt noe rust i Dekra plater.

Rustmerker i takplater

- Overvåk tilstanden jevnlig. For å få tilstandsgrad 0 eller 1 må tekkingen skiftes ut, men tidspunktet for når dette er nødvendig er vanskelig å si noe om.

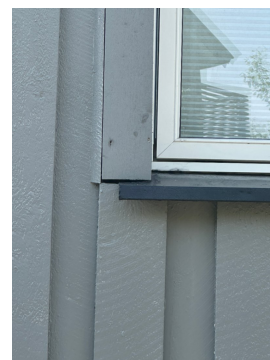
Glippe i kledning

Oppgradering/vedlikehold av konstruksjoner bør påberegnes, da unnlatt vedlikehold vil forringe konstruksjoner.

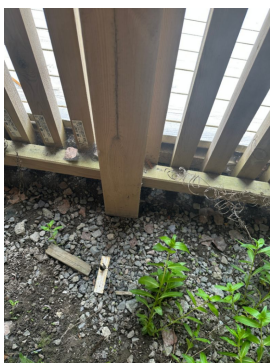
Enkelte søyler står ned i fuktig jordmasser.

Søyler til terrasse står på grunn

Søyler må heves over terreng med tilhørende bæring.  
Unnlatt oppgradering vil før til at søyler råtner.

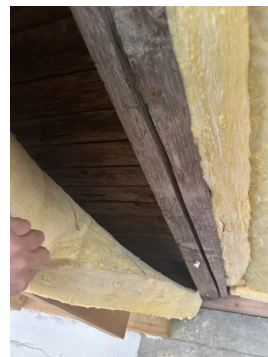
Isolasjon ligger åpent uten noe form for fukt beskyttelse.

Isolasjon i bjelkelag under terrasse

Konstruksjon må endres for å unngå fuktskader i trevirke.

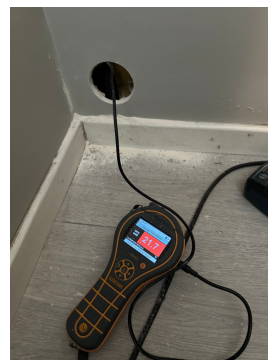
- Det er gjennom hulltaking påvist høyt fuktnivå inne i trekonstruksjonen i hulltakingen, men ikke påvist fuktskader i dette området. Høy luftfuktighet kan over tid føre til muggvekst eller sverting av materialer. Samtidig kan materialer og konstruksjoner bli ødelagt.

- Det er gjennom målinger påvist høyt fuktnivå i trevegger i underetg./kjeller, det er derfor ikke foretatt hulltaking

Ved hulltaking og målinger lang vegg på vestsiden, ble det observert varierende utslag for fukt i konstruksjoner.

Fuktmåling i soverom i U.etg. nord/vest side

- Ytterligere undersøkelser må foretas for å få kartlagt tilstanden og omfanget på eventuelle skader.

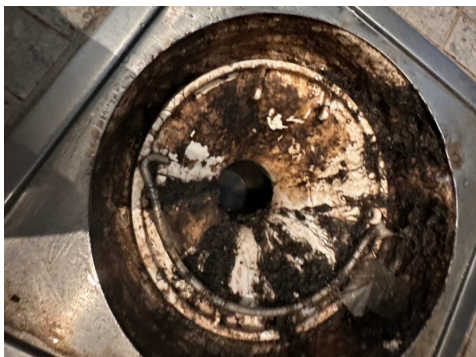
• Det må innhentes dokumentasjon. Manglende membran/tettesjikt medfører risiko for lekkasjer og fukt i konstruksjonen.

Sluk i plast, plassert i dusjsone

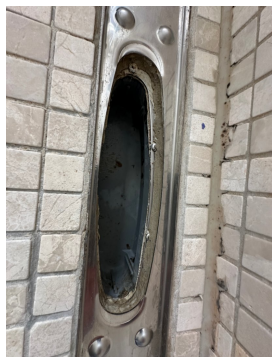
Slukrenne plassert i dusj

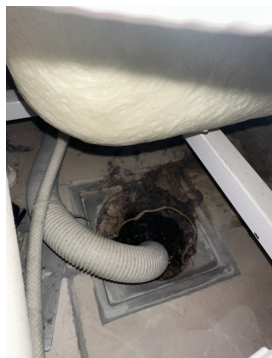
Sluk i plast, plassert under badekar

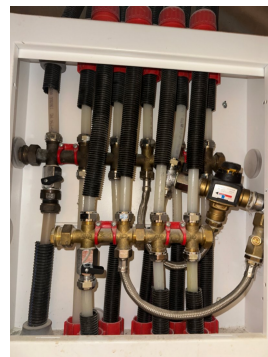
Samleskap plassert på vaskerom

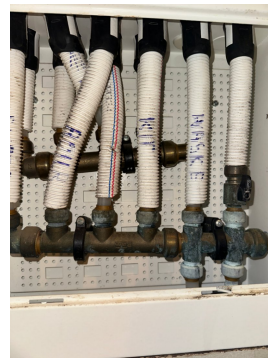
Samleskap plassert på bad i U.etg

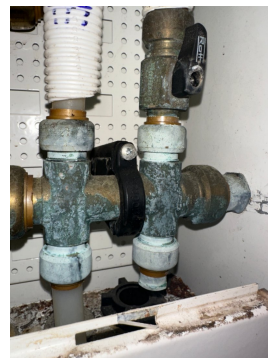
Det er ikke montert Waterguard/  
lekkasje stopper på kjøkken i 1. eller U.etg.  
Det er observert Irr på vannrør i samleskap på bad i U.etg.

Irr på vannrør i U.etg.

Det anbefales å montere Waterguard/ lekkasjestopper  
på vanninstallasjoner i rom uten sluk,  
dette gjelder kjøkken i 1.etg. og U.etg.  
Røropplegg på bad i U.etg.  
bør sjekkes av en autorisert rørlegger.  
Irr på vannrør kan forårsake skade og lekkasje.

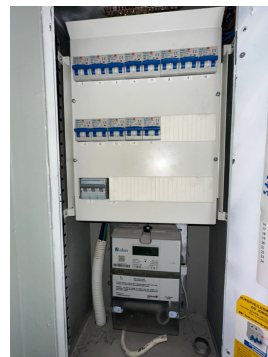
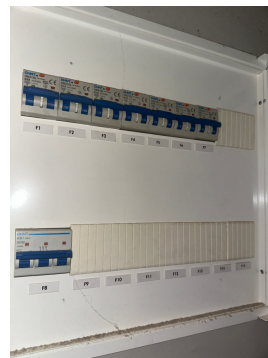
**TG2 settes i følge forskrift på anlegg, uten fremlagt samsvarserklæring på hele anlegget.**

Sikringsskap passeert i 1.etg

Sikringsskap passeert i U.etg.
