# Tilstandsrapport

Boligbygg med flere boenheter

Holmengata 15 (and. nr. 1), 3350 PRESTFOSS

Befaringsdato: 04.06.2025

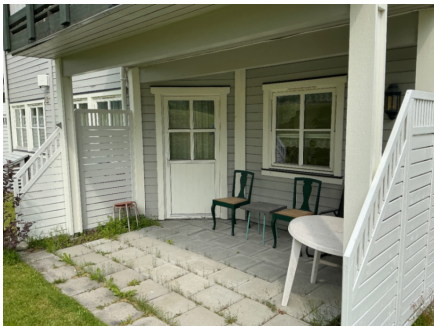
### TG 1 Balkonger, terrasser og rom under balkonger

11 m<sup>2</sup> hellelagt uteplass med adkomst fra stue, delvis takoverbygget.

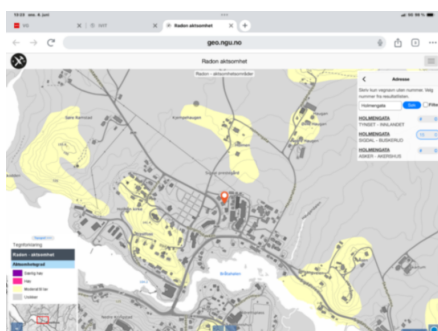
### TG 2 Radon

Eiendommen ligger i et område med usikker radonforekomst.

- Det er ikke foretatt radonmålinger, og bygget er heller ikke utført med radonsperre.

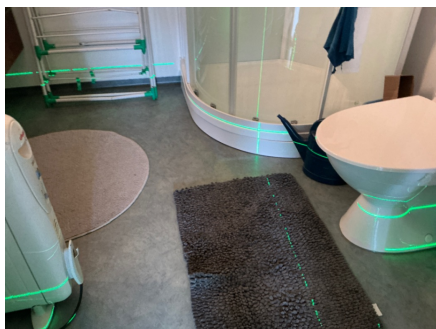
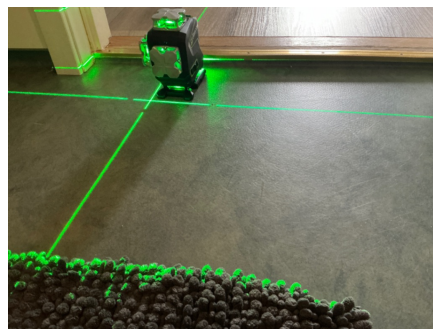
## TE 2 Overflater Gulv

Gulvet har vinylbelegg. Rommet har elektriske varmekabler. Gulvet har fall mot sluk, det er montert dusjkabinett over sluket. På grunn av dusjkabinettets plassering er det ikke mulig og måle fallet i antal mm.

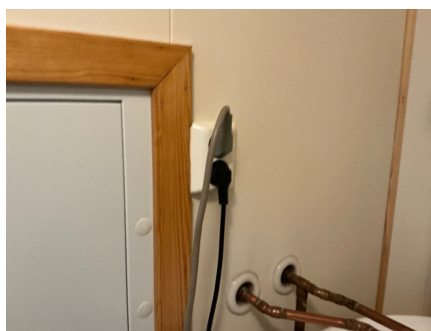
## TE 2 Varmtvannstank

Varmtvannstanken er på ca. 200 liter.

- Det er ikke påvist tilfredsstillende el-tilkobling av varmtvannstank iht. gjeldende forskrift.
- Det er påvist at varmtvannstank er over 20 år

- Det er ikke behov for utbedringstiltak siden tanken fungerer i dag, men ut ifra alder kan skader plutselig oppstå på eldre tanker.

Berederen bør tilkobles fast boks med bryter og ikke via stikkontakt.
