Tilstandsrapport

Boligbygg med flere boenheter
-

Barkgata 8 B, 6510 KRISTIANSUND N
-

Rapportdato: 27.11.2024

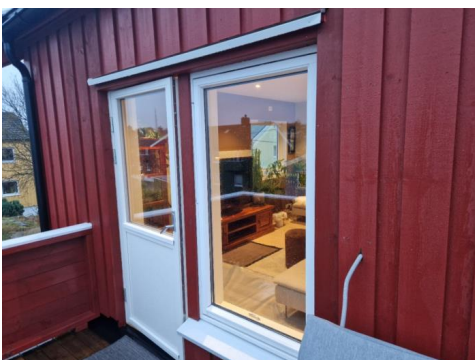
TG 1 Vinduer

Bygningen har malte trevinduer med 2-lags glass.

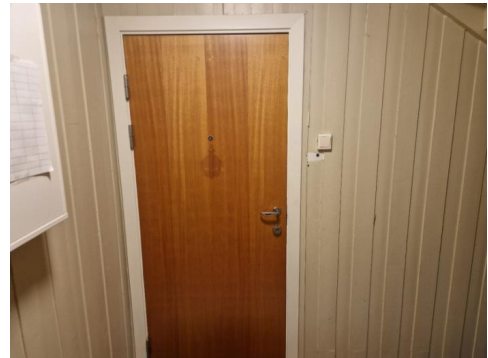
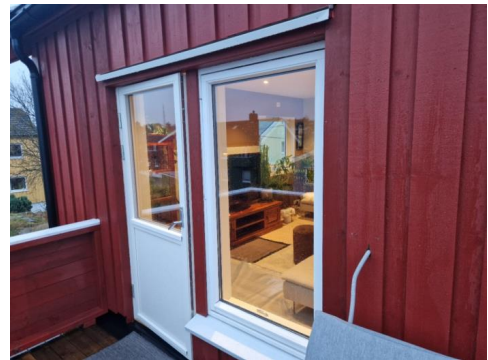
TG 1 Dører

Bygningen har malt hovedytterdør og malt balkongdør i tre (2024).

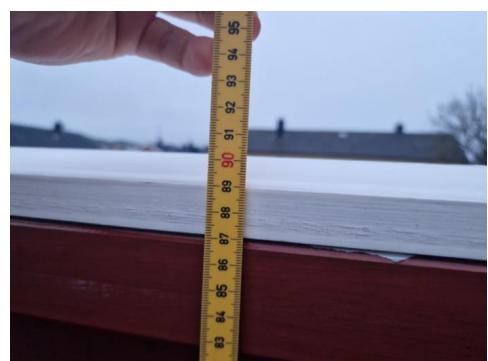
TG 2 Balkonger, terrasser og rom under balkonger

Det er oppført en balkong på 1 side av bygget. Balkongen er av terrassebord, med rekkverk av tett liggende trebord og håndløper.

- Rekkverkshøyde må endres for å tilfredsstille krav på byggemeldingstidspunktet.

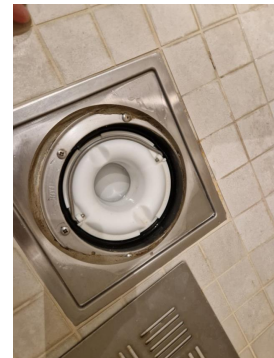
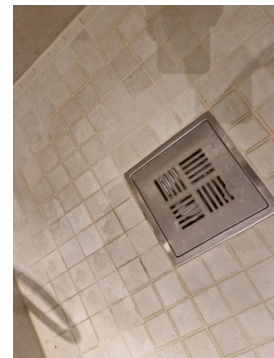
! TG 1 Sluk, membran og tettesjikt

Det er plastsluk og smøremembran med ukjent utførelse.

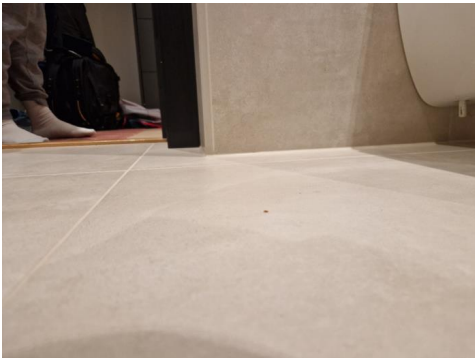
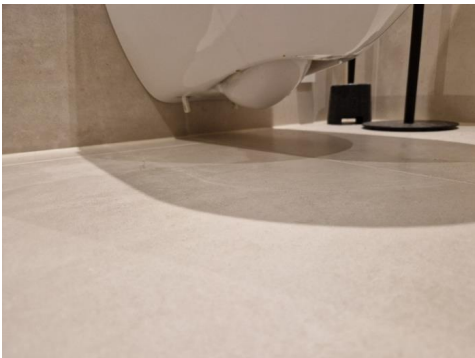
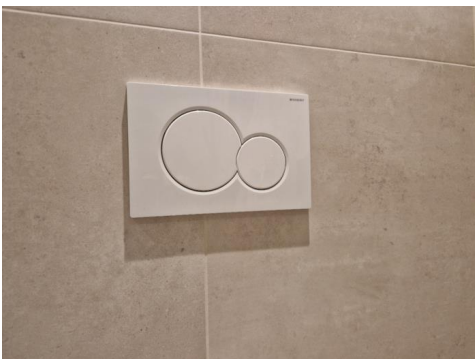
! TG 2 Sanitærutstyr og innredning

- Det er ikke påvist tilfredsstillende løsning for å synliggjøre lekkasje fra innebygget systerne.

- Det må gjennomføres ytterligere undersøkelser.

Er det ikke tilordnet for synlig gjøring av lekkasjevann må det utføres tiltak for å lukke avviket.

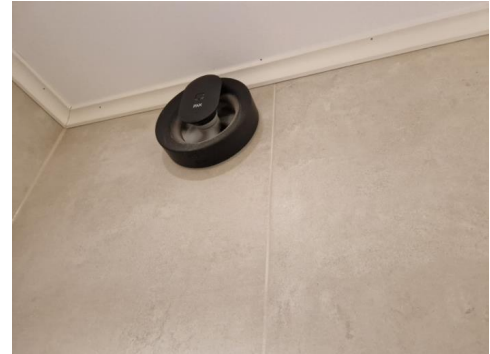
! TG 1 Ventilasjon

Det er elektrisk styrt vifte.

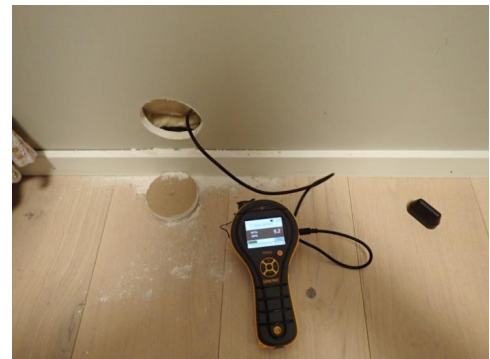
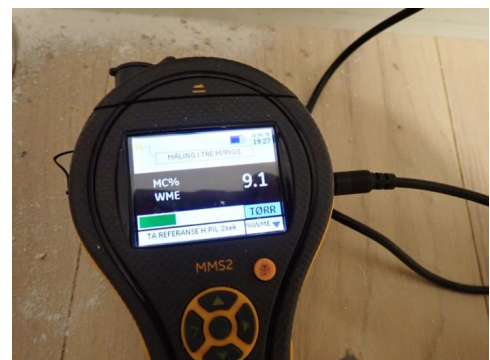
! TG 0 Tilliggende konstruksjoner våtrom

Hulltaking er foretatt uten å påvise unormale forhold. Hulltaking er foretatt fra kjøkkenet mot dusjsone. Fuktkvotemåling (vekt%) i konstruksjonen ble målt til 7.

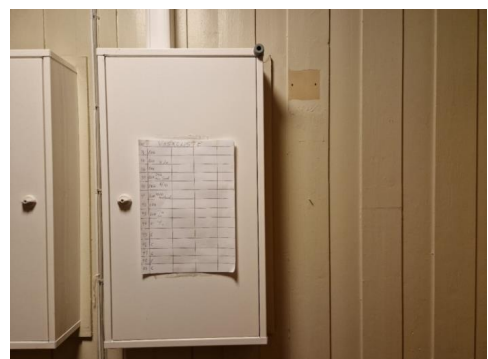
Takstmann er ikke EL fagmann og deler av anlegget er skjult. På generelt grunnlag anbefaler DSB(Direktoratet for Sikkerhet- og Beredskap) kontroll av EL anlegg hvert 5. år. Kostnadsestimat i rapporten her, er for en EL-kontroll og hensyntar ikke eventuelle fremtidige påkostninger for utbedring av eventuelle avvik.

⚡ TG 2 Elektrisk anlegg
