# Tilstandsrapport

📍 Stavsengveien 56 , 8820 DØNNA

# Gnr. 4, Bnr. 10

Rapportdato: 22.12.2021

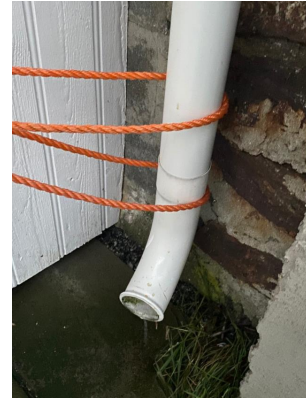
Utkast ved grunnmur.

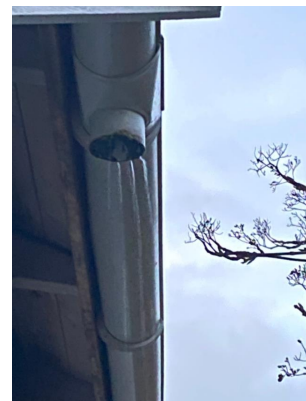
Nedløp mangler.

- Det mangler snøfangere på hele eller deler av taket, noe som var krav på byggemeldingstidspunktet.
- Det er ikke tilfredsstillende bortledning av vann fra taknedløp ved grunnmur.

- Det bør lages system for bortledning av vann fra taknedløp ved grunnmur.

Manglende taknedløp må monteres

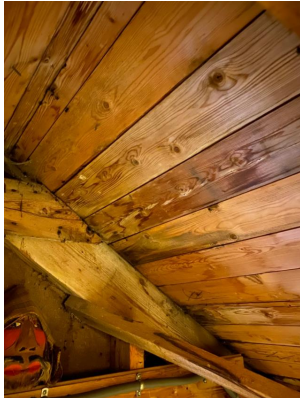
Undertak.

- Det er påvist fukt/råteskader i takkonstruksjonen.
- Det er fukt i undertak ved vindu i gavlvegg mot sydøst.

- Konstruksjonene må sikres mot råde, sopp og skadedyr.

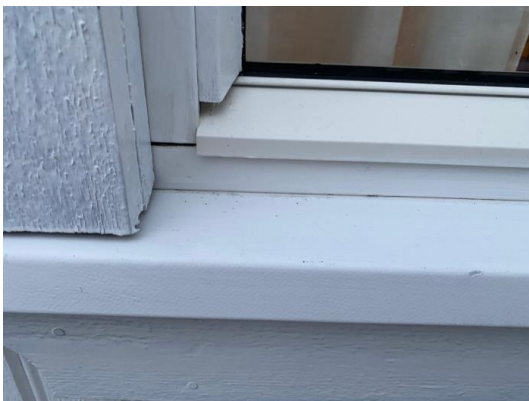
Vannbrettbeslag ligger an mot undersiden av underkarm. Dette medfører at regnvann i underkant av karmen ikke tørker tilstrekkelig ut. I anvisning fra Byggforsk står det at: "Under vinduet må det alltid monteres vannbrettbeslag slik at vannet ledes ut fra vindusfugen og forbi veggen nedenfor. Beslaget må aldri ligge helt an mot underkant av karmen, men ha en avstand på minst 6 mm for å hindre at vannråper forbinder seg til begge flatene i fugen og blir stående i lengre tid uten å renne ut."

Vannbrettbeslag ligger an mot underkarm.

- Det er påvist avvik rundt innsettsdetaljer.

- Det bør gjøres tiltak for å lukke avviket.

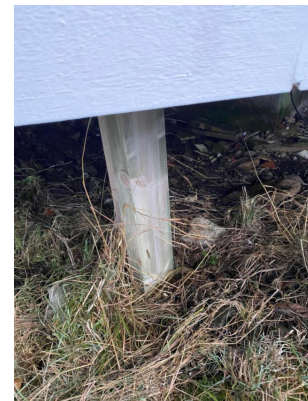
Terrasse med adkomst fra stuen og via utvendig trapp. Terrassen er delvis understøttet med treverk direkte mot bakken, noe som medfører at treverket er utsatt for fukt.

Understøttelse av treverk mot bakken. Terrassen er hovedsakelig fundamentert på betong søyler.

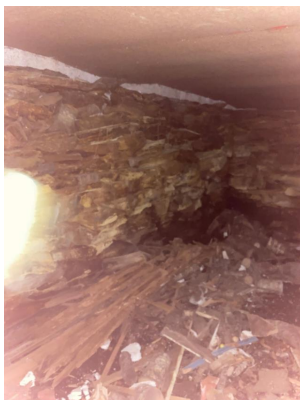
Rom i kjeller i hjørne mot nordvest. Yttervegger er utette natursteinsvegger. Det er ikke lagt gulv i rommet. Det var mye fukt i rommet ved befaringen, himlingsplater av porøse plater var fuktige.

Rom under terreng.

- Det er påvist synlige fukt/råteskader i treverk i underetg./kjeller, hulltaking er derfor ikke nødvendig

- Det må foretas tiltak for å utbedre årsak til fukt-/råteskadene samt utbedre råteskadene

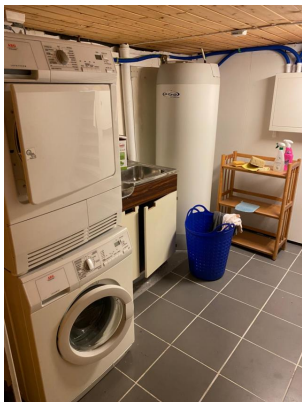
Rommet tilfredsstiller ikke dagens forskriftskrav til våtrom. Lufting kun via ventil i yttervegg.

Vaskerom i kjeller.

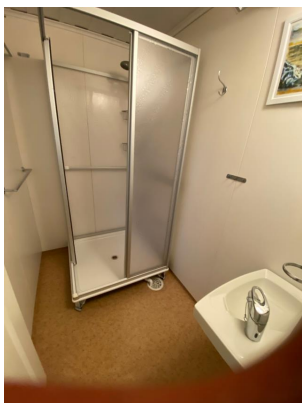
Bad fra før 1997 får etter den nye forskriften automatisk tilstandsgrad 3.

Dusjkabinett og håndvask.

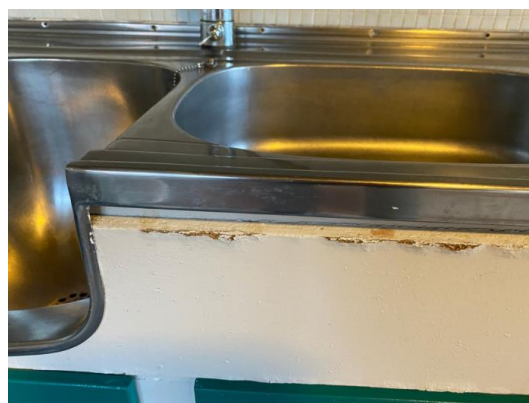
Slitasje på innredningen.

- Det er påvist skader på overflater/kjøkkeninnredning utover normal slitasjegrad.

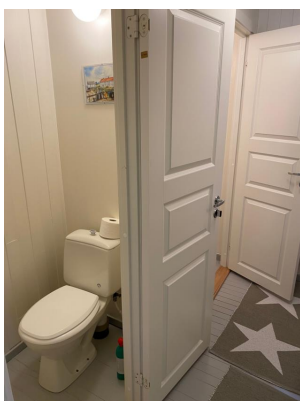
Toalettrom har ingen ventilering fra rommet, NS 3600 krever mekanisk avtrekk for å kunne gi TG 0/1.

Det er 2 små toaletter i 2. etg.  
Klosett, ikke håndvask. (Håndvask i gang mellom toaletter og bad.)  
Toalettene har ingen avlufting.  
Mellom bad og toaletter er det en gang med håndvask.  
Malt tregulv, plater på veggene.

Toalett.

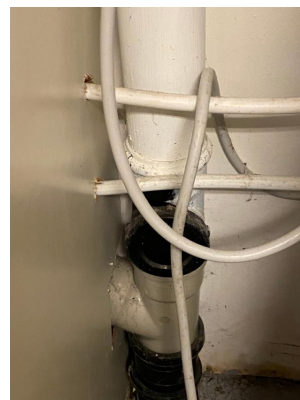
avløpsrør av plast.

Avløpsrør ved vaskemaskin.

- Det er ikke behov for utbedringstiltak utifra at anlegget fungerer i dag, men utifra alder kan skader plutselig oppstå på eldre anlegg.
