# Tilstandsrapport

📍 Stavsengveien 56 , 8820 DØNNA

# Gnr. 4, Bnr. 10

Rapportdato: 22.12.2021

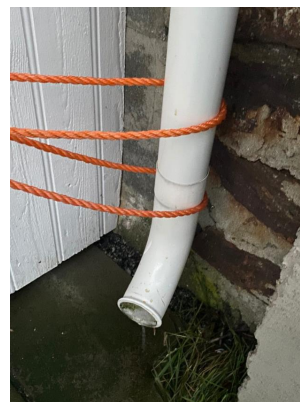
Utkast ved grunnmur.

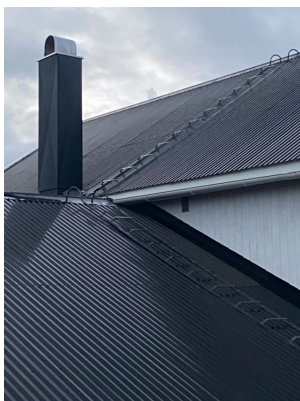
Taktekking hoveddel og tilbygg (salen).

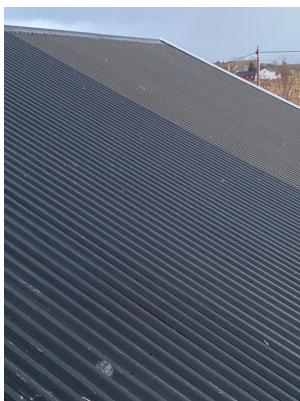
Taktekking tilbygg (salen).

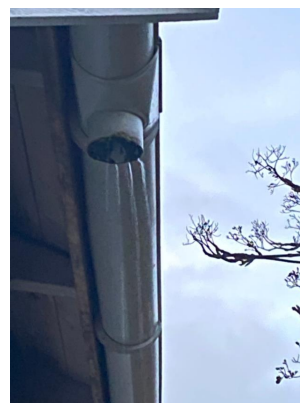
Nedløp mangler.

- Det mangler snøfangere på hele eller deler av taket, noe som var krav på byggemeldingstidspunktet.
- Det er ikke tilfredsstillende bortledning av vann fra taknedløp ved grunnmur.

- Det bør lages system for bortledning av vann fra taknedløp ved grunnmur.

Manglende taknedløp må monteres

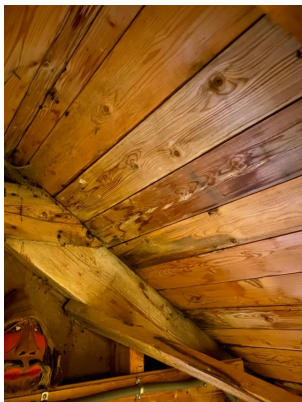
Undertak.

- Det er påvist fukt/råteskader i takkonstruksjonen.
- Det er fukt i undertak ved vindu i gavlvegg mot sydøst.

- Konstruksjonene må sikres mot råde, sopp og skadedyr.

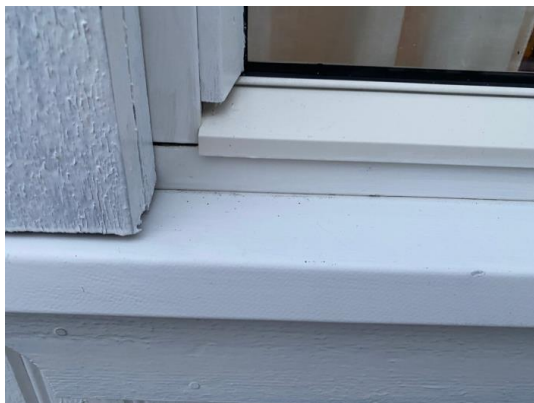
Vannbrettbeslag ligger an mot undersiden av underkarm. Dette medfører at regnvann i underkant av karmen ikke tørker tilstrekkelig ut. I anvisning fra Byggforsk står det at: "Under vinduet må det alltid monteres vannbrettbeslag slik at vannet ledes ut fra vindusfugen og forbi veggen nedenfor. Beslaget må aldri ligge helt an mot underkant av karmen, men ha en avstand på minst 6 mm for å hindre at vannråper forbinder seg til begge flatene i fugen og blir stående i lengre tid uten å renne ut."

Vannbrettbeslag ligger an mot underkarm.

- Det er påvist avvik rundt innsettsdetaljer.

- Det bør gjøres tiltak for å lukke avviket.

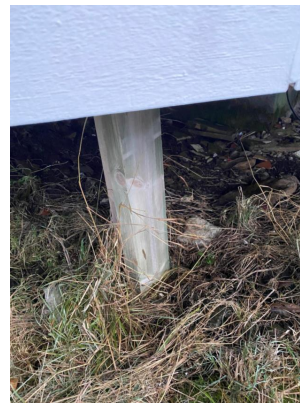
Terrasse med adkomst fra stuen og via utvendig trapp. Terrassen er delvis understøttet med treverk direkte mot bakken, noe som medfører at treverket er utsatt for fukt.

Understøttelse av treverk mot bakken. Terrassen er hovedsakelig fundamentert på betong søyler.

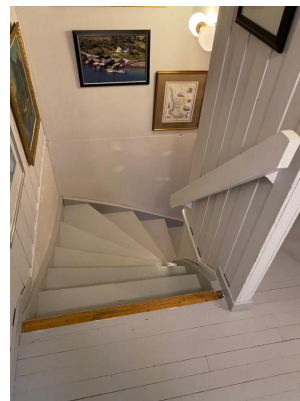
Trapp 1. etg. - 2. etg.

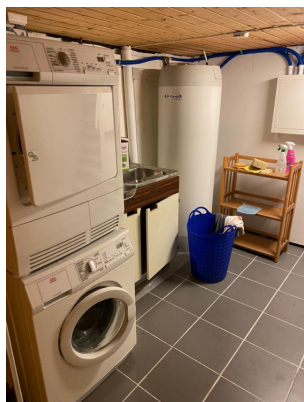
Rommet tilfredsstiller ikke dagens forskriftskrav til våtrom. Lufting kun via ventil i yttervegg.

Vaskerom i kjeller.

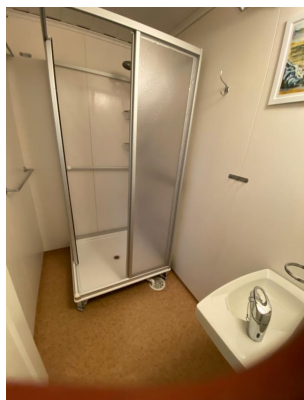
Bad fra før 1997 får etter den nye forskriften automatisk tilstandsgrad 3.

Dusjkabinett og håndvask.

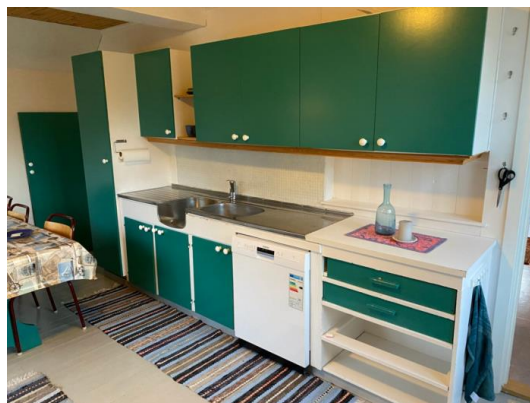
Kjøkkeninnredning.

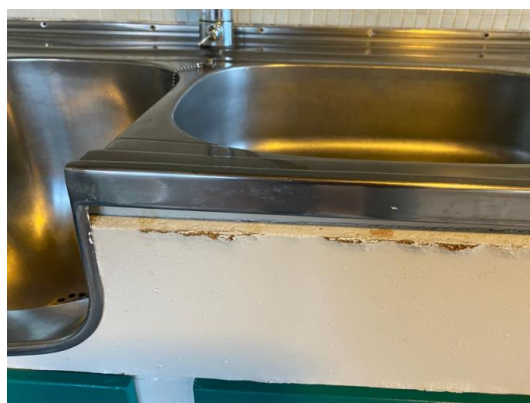
Slitasje på innredningen.

- Det er påvist skader på overflater/kjøkkeninnredning utover normal slitasjegrad.

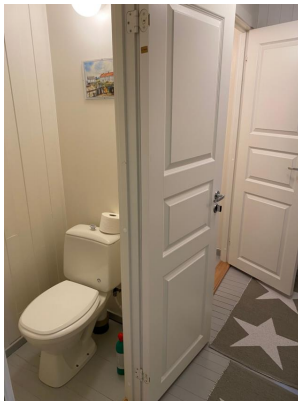
Det er 2 små toaletter i 2. etg.  
Klosett, ikke håndvask. (Håndvask i gang mellom toaletter og bad.)  
Toalettene har ingen avlufting.  
Mellom bad og toaletter er det en gang med håndvask.  
Malt tregulv, plater på veggene.

Toalett.

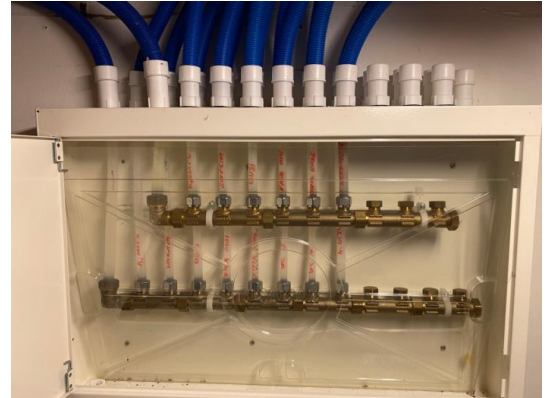
Rør i rør skap.

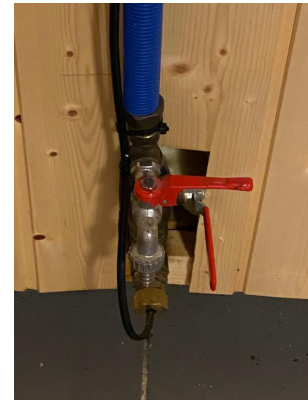
Innvendig stoppekran.

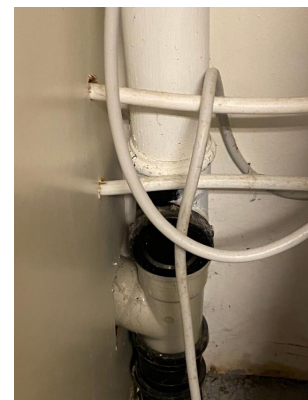
Avløpsrør ved vaskemaskin.

- Det er ikke behov for utbedringstiltak utifra at anlegget fungerer i dag, men utifra alder kan skader plutselig oppstå på eldre anlegg.
