# Tilstandsrapport

📍 Stavsengveien 56, 8820 DØNNA

# gnr. 4, bnr. 10

Befaringsdato: 20.04.2023

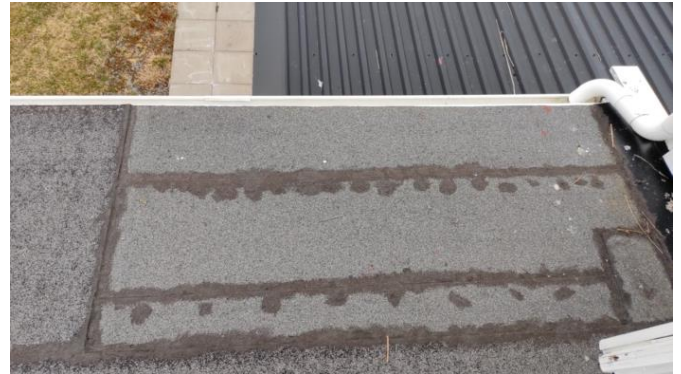
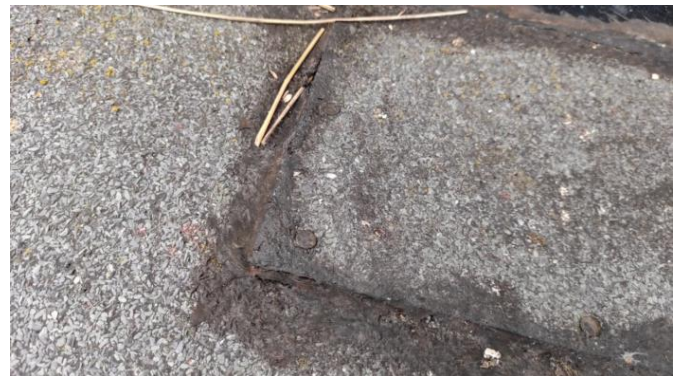
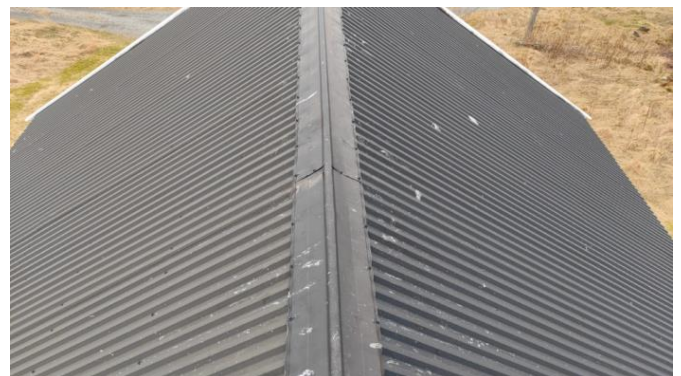
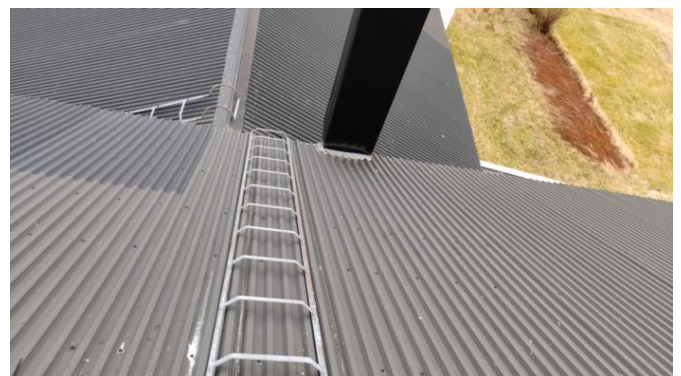
Taket er tekket med A-profilerte takplater. Taket er besiktet fra taket og fra bakkenivå. Takplatene er fra ca. 1998. Asfaltapp på taket over entré.

- Mer enn halvparten av forventet brukstid er passert på taktekkingen.
- Mer enn halvparten av forventet brukstid er passert på undertak.
- Det er påvist bulker i enkelte metallplater på taktekkning.

Tekkingen over entré har flere synlige spiker og fugemasse.  
A-profilplatene har bungler og det mangler en del lakk/maling.  
Det ble målt forhøyede fuktverdier i trobordene fra loftetasjen.

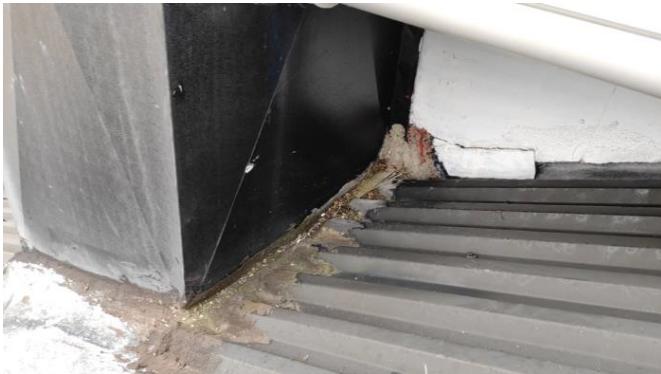
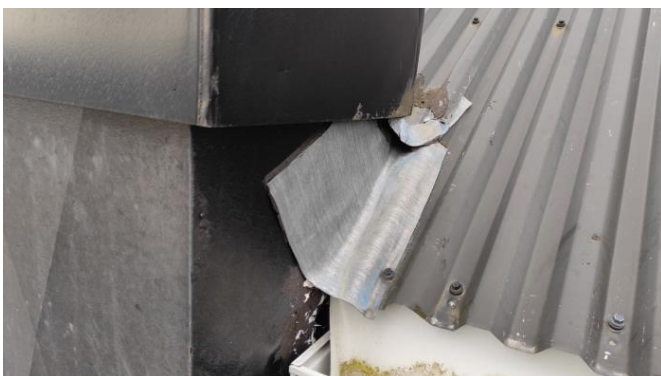
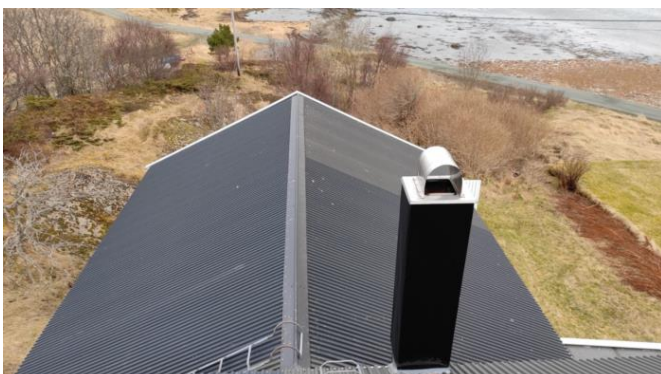
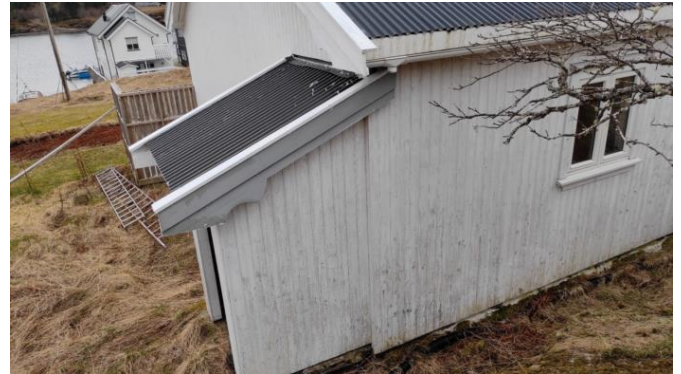
Renner og nedløp av metall fra ca. 1998. Takstige med bøyle til pipen.  
Pipen er tekket med heldekkende beslag med bue.

- Det er påvist avvik i beslagløsninger.
- Det mangler snøfangere på hele eller deler av taket, men det var ikke krav om dette på byggemeldingstidspunktet.
- Det mangler tilfredsstillende adkomst til pipe for feier.
- Det er ikke tilfredsstillende bortledning av vann fra taknedløp ved grunnmur.

Er skorsteinen høy (over 1,2m), kreves feieplattform, stigtrinn på pipa eller at skorsteinen utrustes med feieluke. Hensikten med et dette kravet er blant annet å unngå sideveis belastning som kan skade pipa.

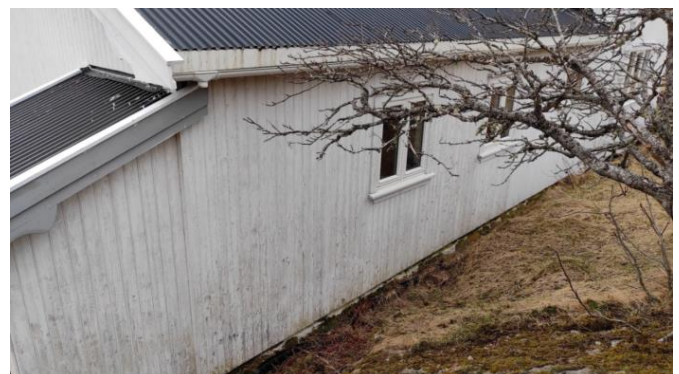
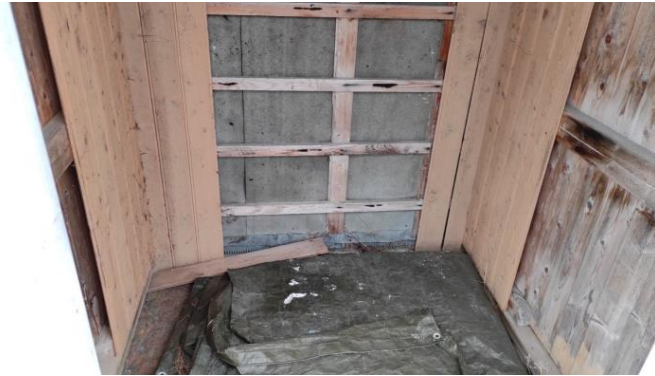
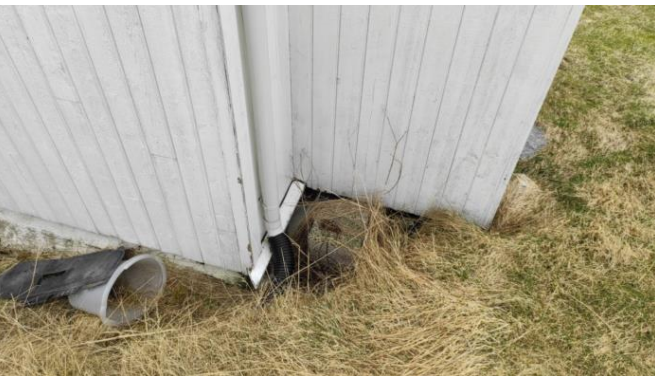
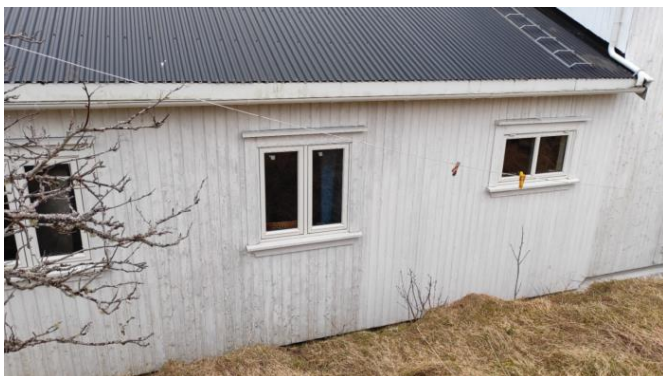
Yttervegger av bindingsverk av tre. Ytterveggene er utvendig tekket med stående kledning. Det bemerkes at takstingeniøren ikke har gjort fysiske inngrep i konstruksjonen og at isolasjonstykkelse, kvalitet eller tilstand derfor ikke kan dokumenteres.

- Det er ingen eller liten lufting i nedre kant av kledning mot grunnmur.

Det bør etableres lusing/musebånd i nedre kant av konstruksjonen for å hindre at skadedyr kommer inn i konstruksjonen.

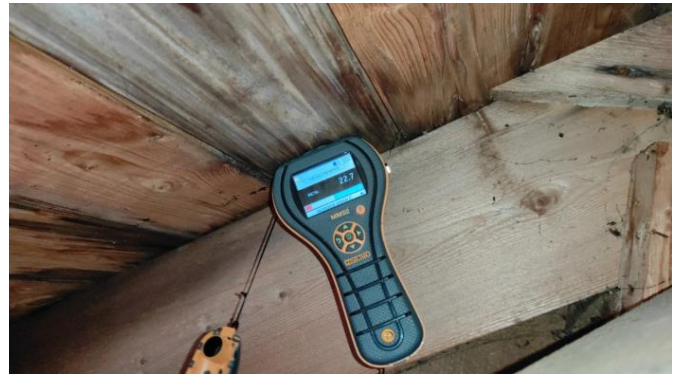
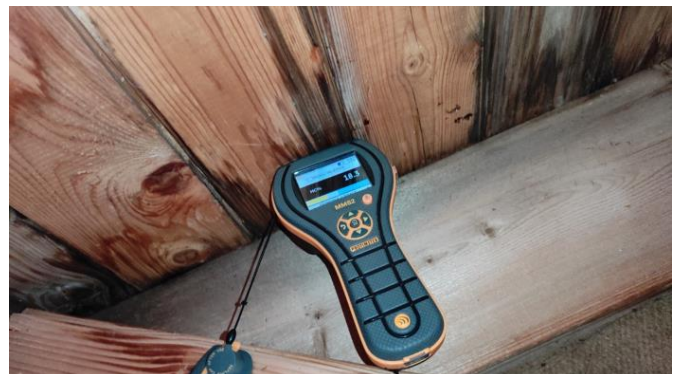
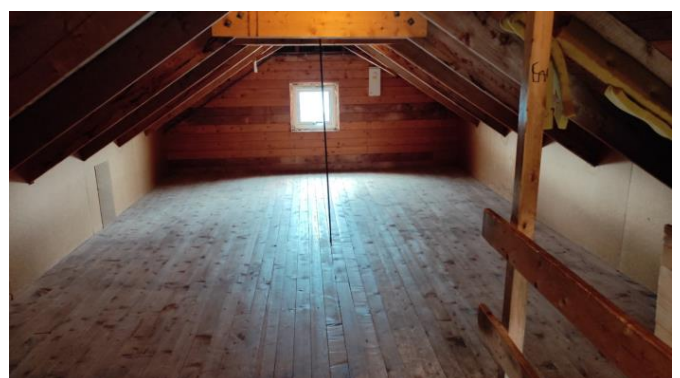
Selger opplyser at det tidligere har vært lekkasje fra taktekket ved mønekammen (sør), men at dette er forsøkt utbedret av firma.

- Det er begrenset/dårlig ventilering av takkonstruksjonen.
- Undertaket er misfarget.
- Det er påvist fuktskjolder i undertak/takkonstruksjon.

Det ble fukt målt i takkonstruksjonen ved befaring, og forhøyede

fuktverdier ble registrert

Fuktskjolder på trobordene.

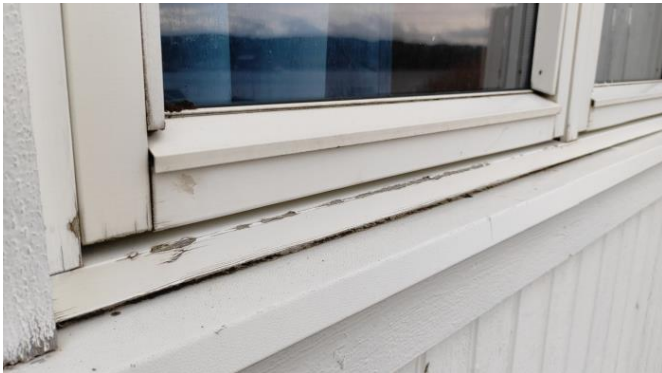
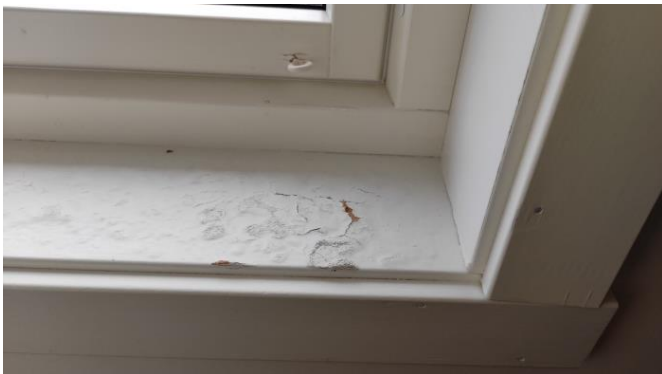
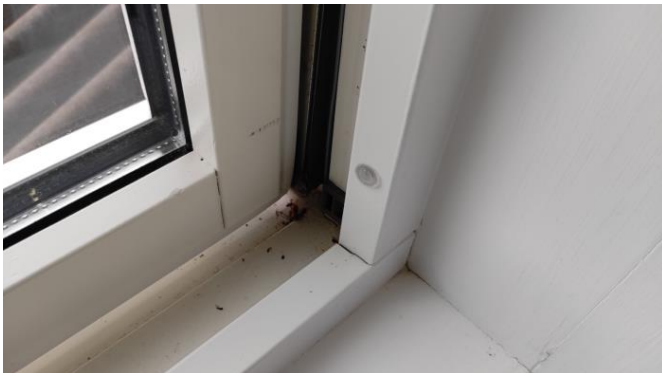
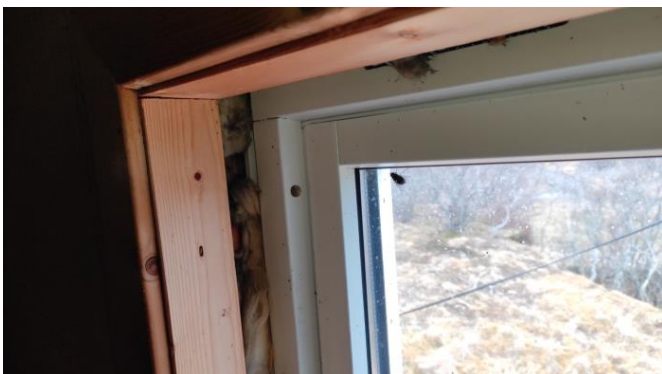
Malte vinduer av tre med 2-lags isolerglass.

- Det er påvist avvik rundt innsettsingsdetaljer.
- Karmene i vinduer er slitte og det er sprekker i treverket.

Fuktsvell på foringer på badet i 2.etasje.

- Det bør gjøres tiltak for å lukke avviket.
- Det må foretas lokal utbedring.

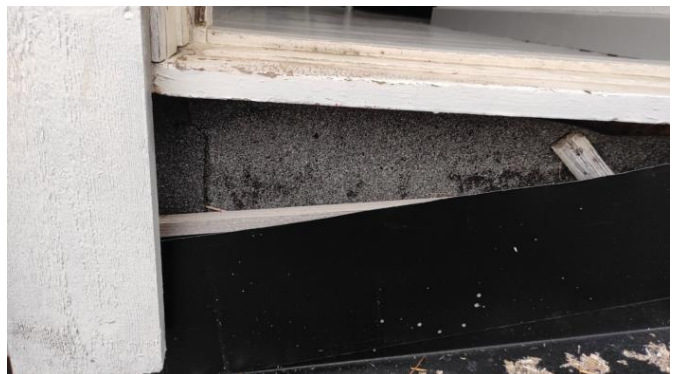
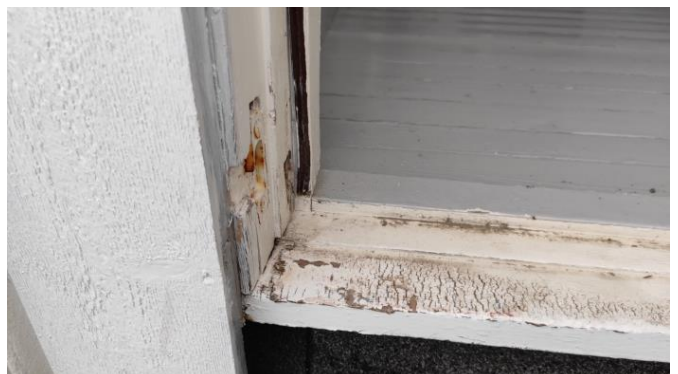
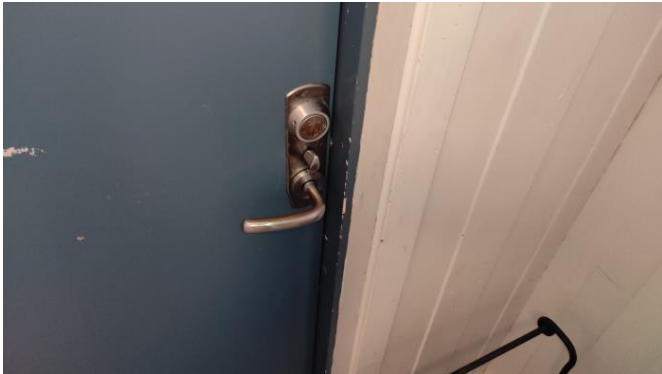
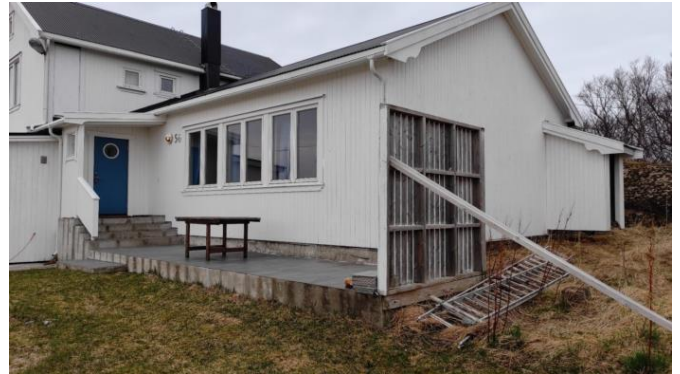
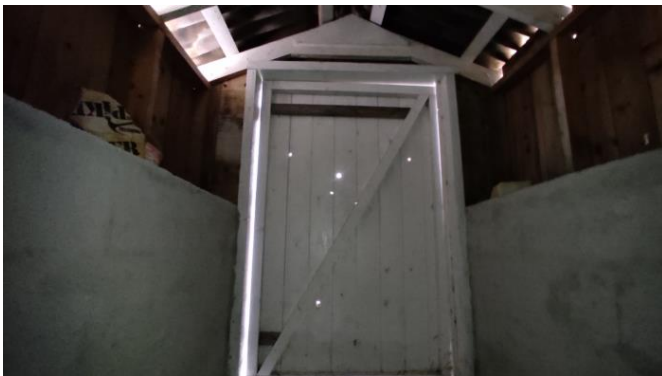
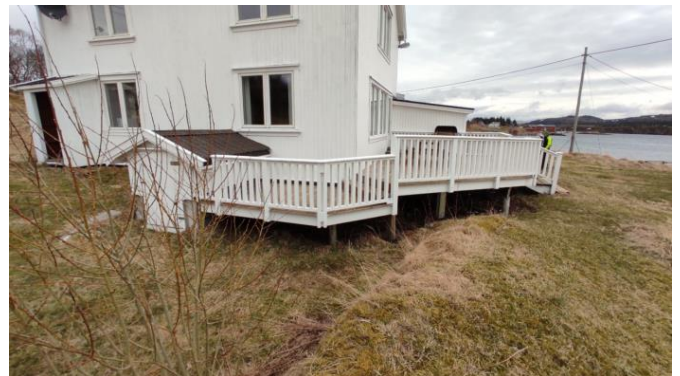
- Det er påvist avvik rundt innsettsdetaljer.
- Det er påvist dører som er vanskelig å åpne eller lukke.
- Det er påvist utetthet/åpning mellom dørblad og dørkarm. Dvs. at kald trekk kan oppstå.
- Karmene i dører er værslitte utvendig og det er sprekker i trevirket.

Det mangler utvendig tetting under og over døren fra soverommet i 2. etasje. Det mangler utvendig dørvrider, og innvendig dørvrider er løs. Døren og karm er fuktskadet.

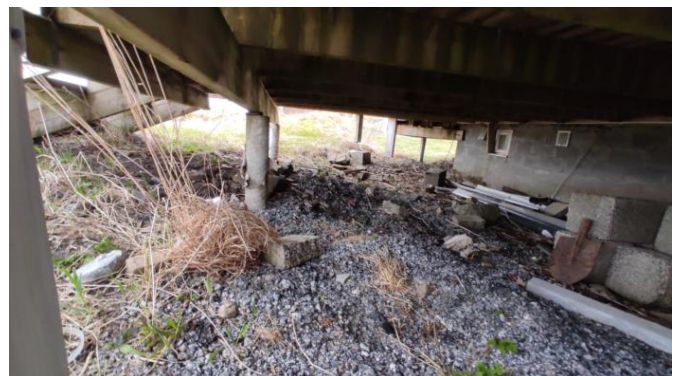
Terrasse på ca. 27 m<sup>2</sup> med malt stående rekkverk. Rekkverket har en høyde på ca. 90 cm. Konstruksjon av tre innfestet i bygningskroppen og fundamentert på støpte peler. Adkomst fra hage og via dør fra spisestuen.

Flislagt betongplate med inngangspartiet på ca. 16,5 m<sup>2</sup>. Malt levegg mot øst.

- Flisene har bom (hulrom under) eller er løse.
- Rekkverket er for lavt i forhold til dagens krav til rekkverkshøyder.
- Konstruksjonene har skjevheter.

- Det må foretas lokal utbedring.
- Det er ikke krav om utbedring av rekkverkshøyde opp til dagens forskriftskrav.
- Påviste skader må utbedres.

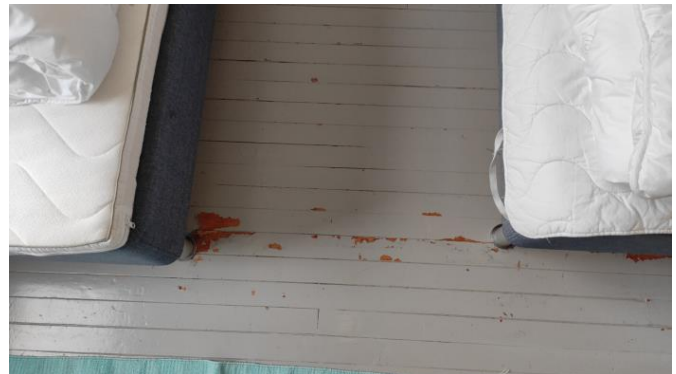
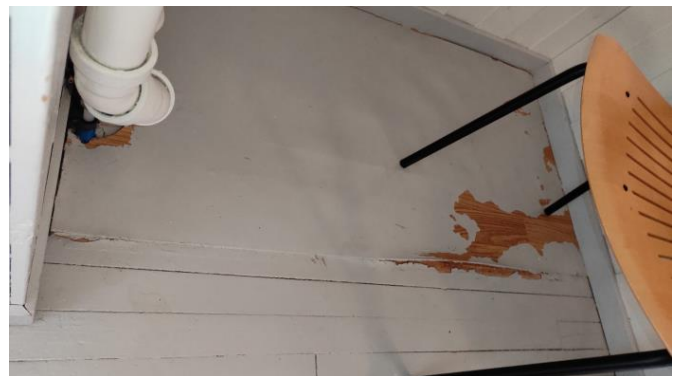
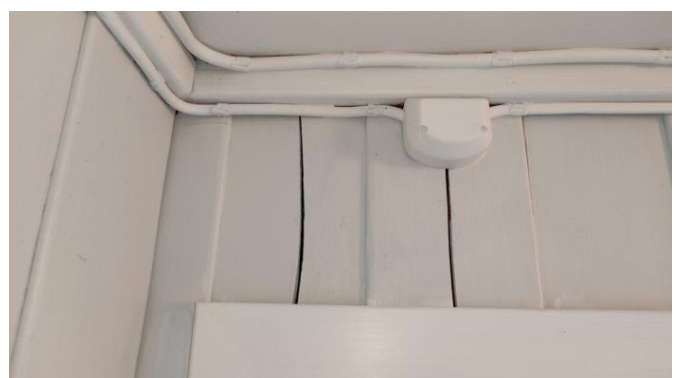
Gulv er tekket med malt furugulv, laminat, belegg og fliser. Vegger er tekket med malte plater, malt trepanel og malte panelplater. Himlinger er tekket med malte himlingsplater, trepanel og malt trepanel.

- Det er avvik:  
Maling flasser på gulvet.  
Sprekker i trepaneler.  
Himlingene har skjevheter.  
Stedvise hakk og sår.  
Stedvis manglende lister.

- Tiltak:  
Vedlikehold av overflatene bør påregnes.

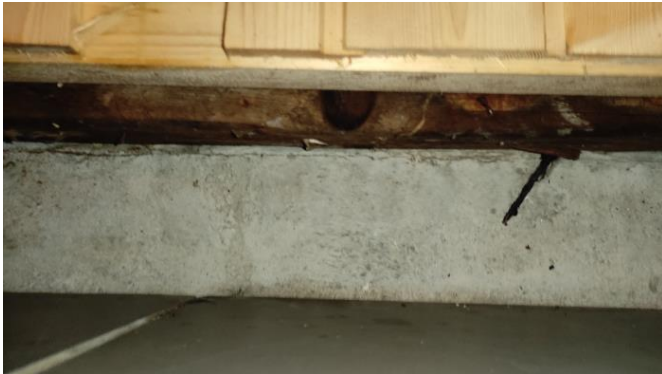
- Det er påvist synlige fukt/råteskader i treverk i underetg./kjeller, hulltaking er derfor ikke nødvendig

Det er påvist råteskader i de innforende veggene i kjelleretasjen. Forhøyede fuktverdier i treverk mot grunn og det er misfarging og skjolder på fliser og i flisfuger.

- Det må foretas tiltak for å utbedre årsak til fukt-/råteskadene samt utbedre råteskadene
- Det anbefales at alt treverk i kjeller fjernes og at kjelleren har mest mulig åpne murkonstruksjoner med god utlufting.

Dersom kjelleren skal benyttes som innredet rom, må dreneringen skiftes og grunnmuren fuktsikres.

Det må også utføres tiltak mot kapilær oppsug i den støpte sålen. Kjelleretasjen må bygges opp på nytt iht. godkjente og fuktsikre løsninger for rom under terreng.

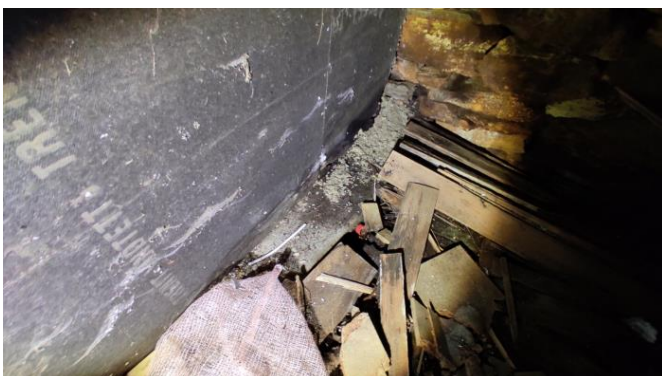
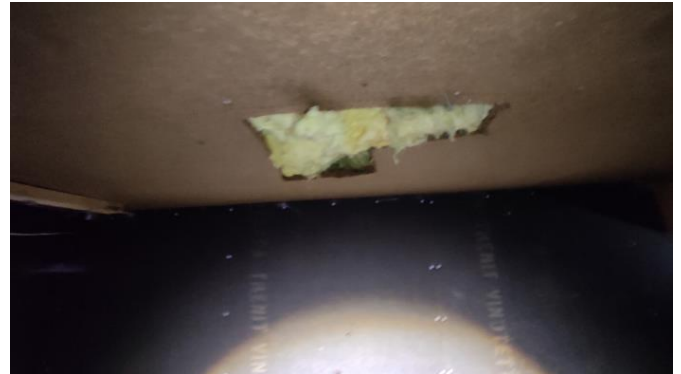
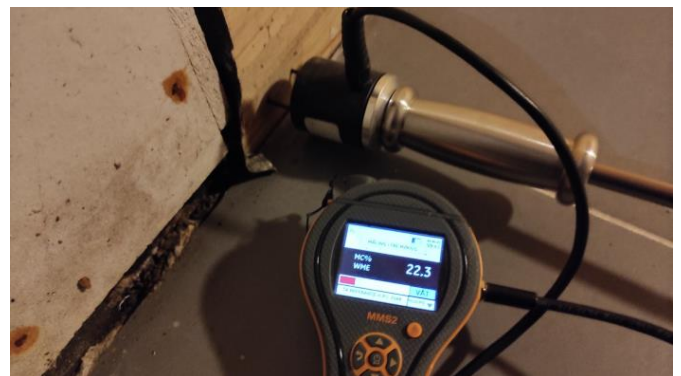
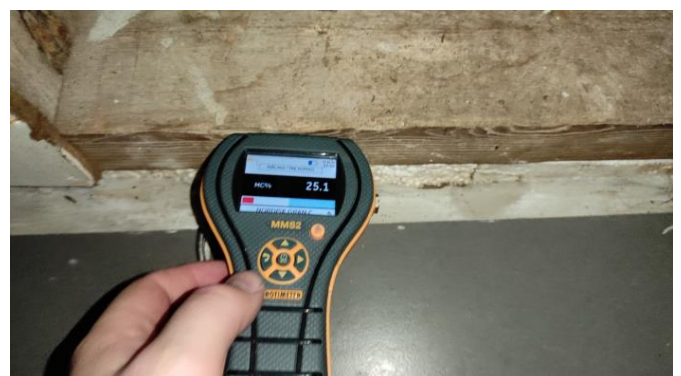
Bygningen har krypkjeller under trebjelkelag og stubbegulv.

- Det er stedvis påvist fuktnivå som tilsier at konstruksjonen kan ha fuktskader.
- Det er ikke tilfredsstillende ventilering av krypkjeller.

Kryprommet har fuktig klima.

- Overvåk konstruksjonen jevnlig. Avviket kan medføre behov for tiltak, men bør observeres over tid.

Utettheter i stubbeloftsplatene må utbedres.  
Det bør etableres plast mot gunn og ventileringen må utbedres.  
Organiske materialer bør fjernes fra krypkjelleren.  
Fuktskadede materialer må utbedres/skiftes ut.  
Kostnadsestimatet vil variere med tanke på hvilken løsning som benyttes.  
Det må gjøres tiltak for å hindre at skadedyr kan ta seg inn i konstruksjonen.

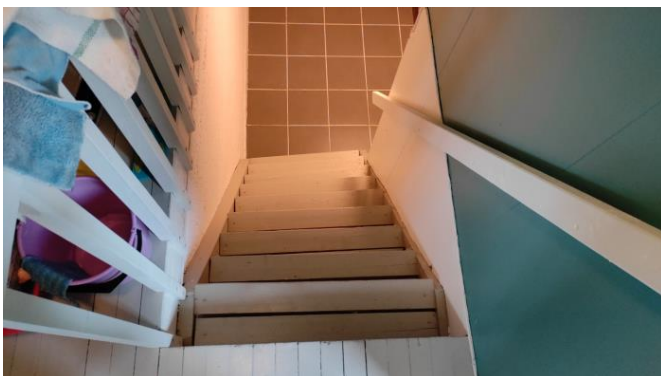
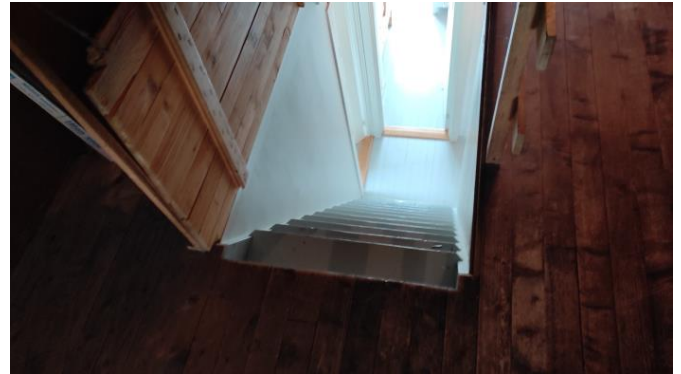
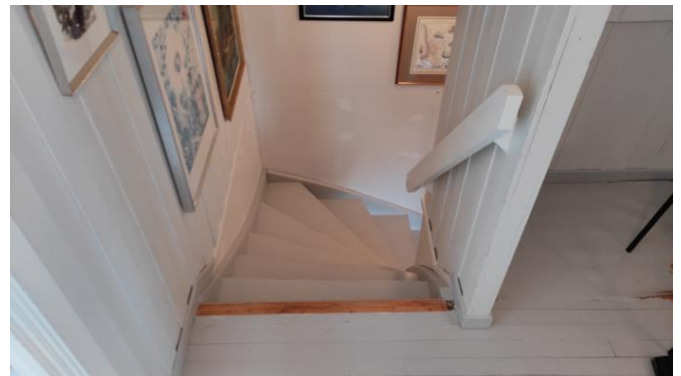
Malt tretrapp som strekker seg fra 1. etasjen til kjelleretasjen.  
Heltre inntrinn.  
Høyde på rekkverk (repos): Ca. 96 cm.  
Lysåpning i trappeløpet (høyde): Ca. 164 cm.

Trapp av tre som strekker seg fra 2. etasjen til loftetasjen.  
Heltre malte inntrinn.  
Høyde på rekkverk (loft): Ca. 97 cm.  
Åpninger i rekkverk: Ca. 20 cm.

- Det mangler håndløper på vegg i trappeløpet.
- Åpninger i rekkverk er større enn dagens forskriftskrav til rekkverk i trapper.

- Håndløper bør monteres, men det var ikke krav på byggetidspunktet.
- Det bør monteres antiskli list for å lukke avviket.  
Bygningsdelen virker å fungere med dette avviket. For å lukke avviket må det monteres håndløper på veggen opp trappen.  
Vær oppmerksom ved bruk.

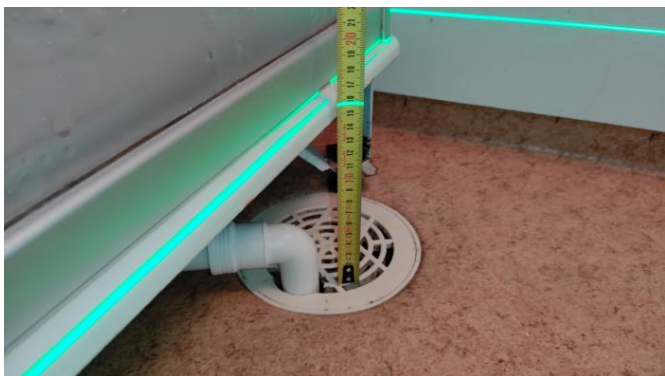
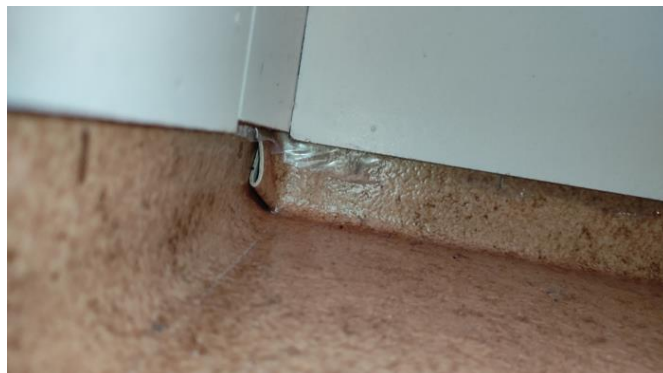
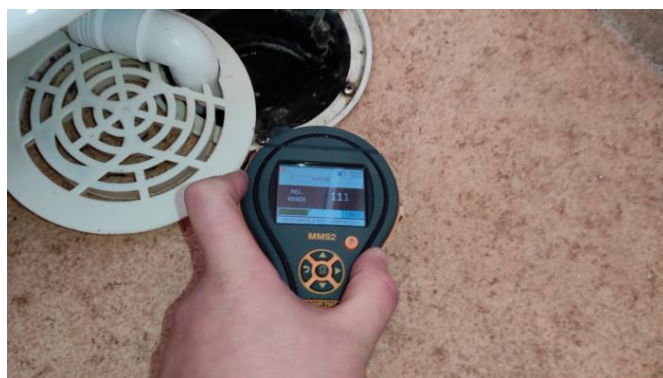
Badet har dusjkabinett, enkel servant med ett-greps blandebatteri, speil og reflektorovn.

- Våtrommet må oppgraderes for å tåle normal bruk etter dagens krav. Ufagmessig utførelse av gulvbelegget i hjørner. Uegnete materialer i våtsone.

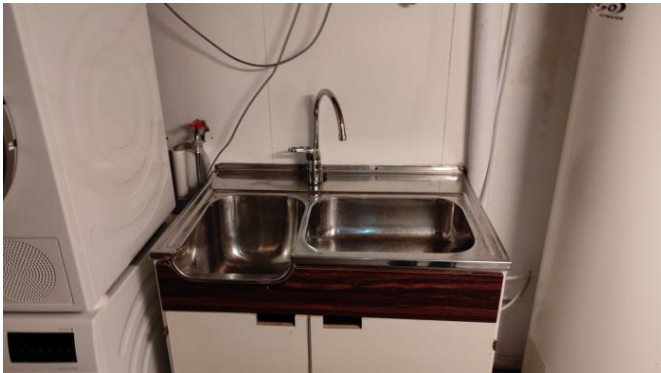
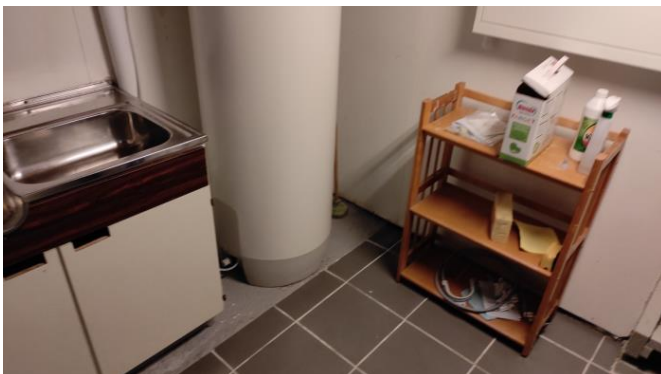
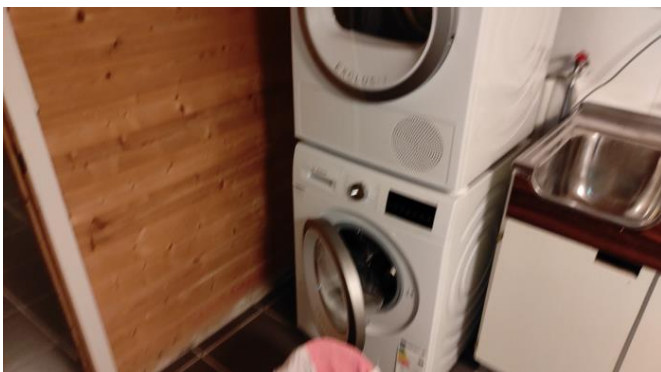
Våtrommet er oppført i 2010, og har flere utettheter/avvik. Full tilstandskontroll av våtrommet anses derfor ikke som nødvendig. Renovering av våtrommet må påregnes, for å tåle normal bruk iht. dagens krav.

- Våtrommet må oppgraderes for å tåle normal bruk etter dagens krav.

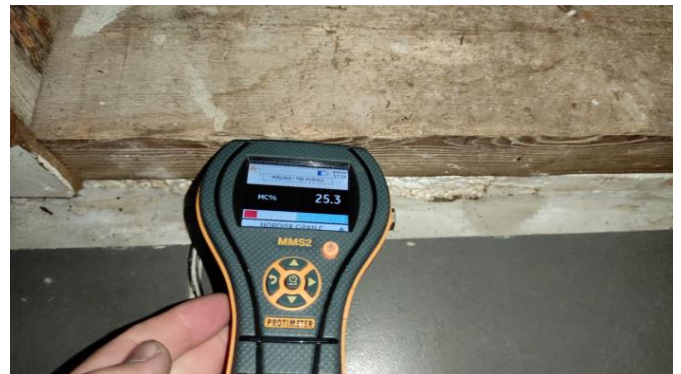
Vaskerommet er i kjelleretasjen, etasjen har fuktutfordringer og det ble målt forhøyede fuktverdier i treverket flere plasser rundt vaskerommet. Rommet må renoveres og bygges opp iht. preaksepterte løsninger for rom under terreng.

- Hulltaking er ikke foretatt da det allerede er påvist andre avvik i våtsonen.

- Gjennomføre ytterligere undersøkelser og foreta utbedring av skade.

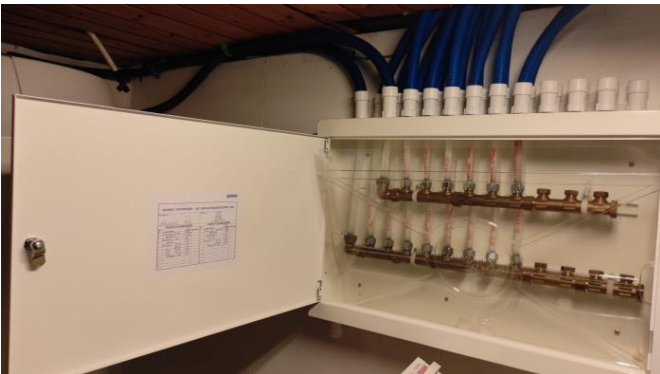
Det er skrevet med tusj på plastrørene, dette kan forringe levetiden på vannrørene

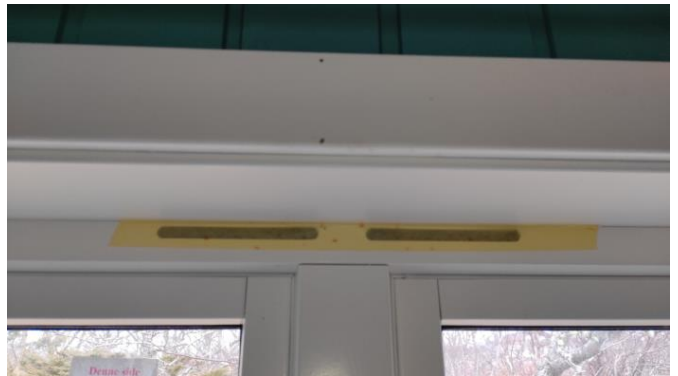
Boligen har naturlig ventilasjon via ventiler i vegg og ventiler i vindu.

- Det er påvist mangelfull ventilasjon på ett eller flere rom i boligen.
- Det mangler kapper i enkelte vinduer.

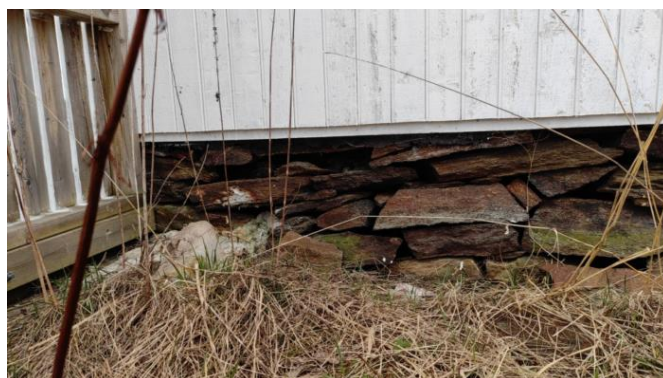
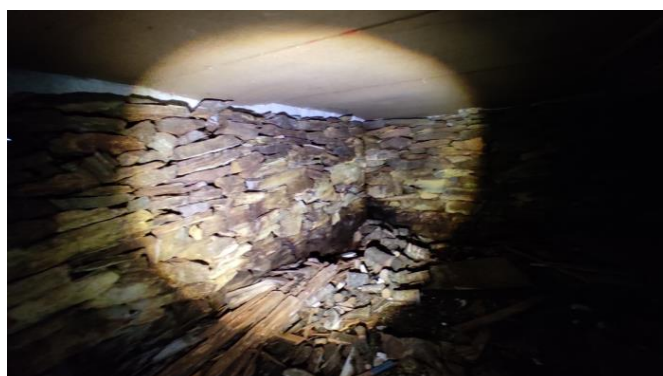
Grunnmurer/kjelleryttervegger av betong, betongstein og naturstein. Grunnmur virker stabile og uten registrerte setningsskader, dette med unntak av mindre riss og normale aldringssvekkelser.

Grunnmuren av naturstein har flere utettheter hvor skadedyr og fukt kan trenge inn.

Grunnmuren bør tettes og utvendig fuktsikres.

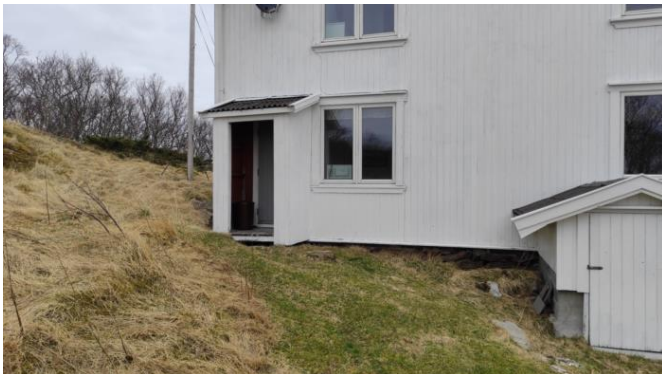
- Terreng faller inn mot bygning.

Terreng rundt byggverk må planeres med fall utover. Fallet må være minimum 1:50 i en avstand på minimum 3 meter fra vegglivet. Der terrenget gjør dette vanskelig, kan alternative tiltak være fall langs veggen og bort fra byggverket, avskjæringsgrøfter og lignende.

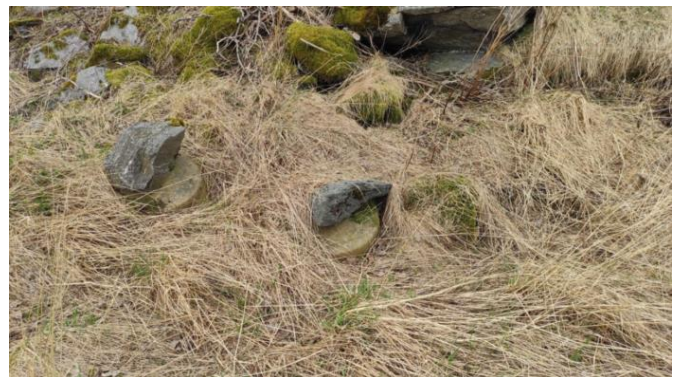
Septiktank av glassfiber med 2- kammer. Tanken er fra byggeår og ligger sørvest på tomten.

- Mer enn halvparten av forventet brukstid er passert på septiktank.

- Det er ikke behov for utbedringstiltak siden anlegget fungerer i dag, men ut ifra alder kan skader plutselig oppstå på eldre anlegg.
