# Tilstandsrapport

Leilighet

Bakkebakken 26, 1940 BJØRKELANGEN

Befaringsdato: 19.09.2024

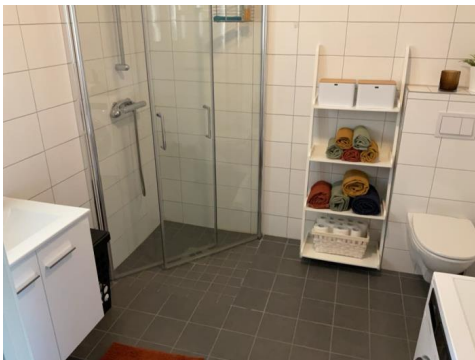
Baderommet har standard fra byggeåret.  
Det er ikke fremlagt noe dokumentasjon på baderommet.  
Boligen har ferdigattest og dermed har utbygger bekreftet at boligen er bygget iht. gjeldene byggeforskrift på byggetidspunktet.

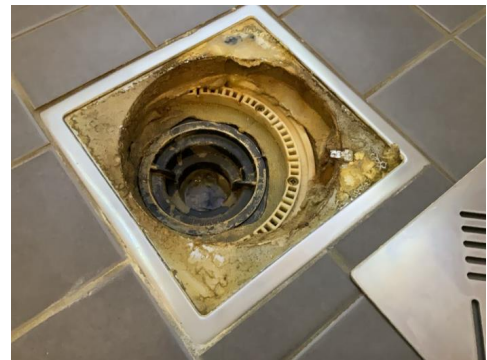
Det er plastsluk og smøremembran fra byggeåret. (Ukjent utførelse - ikke fremlagt dokumentasjon).  
Det er synlig slukmansjett/membran under klemringen i sluket.

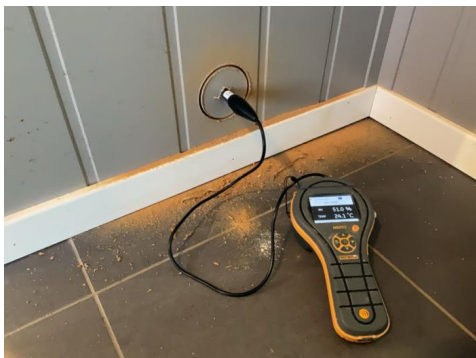
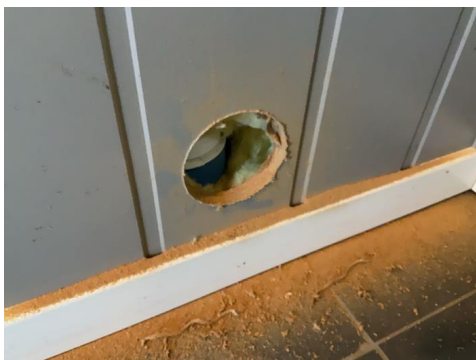
Hulltaking er foretatt uten å påvise unormale forhold. Hulltaking ble foretatt i vegg fra gang mot bad. (hulltaking i vegg bak dusjnise er ikke mulig da dette er dels mot yttervegg og dels mot naboelighet). Det ble målt relativ luftfuktighet i vegg og det ble gjort visuell inspeksjon. Det ble ved målinger og visuell inspeksjon ikke påvist tegn på fuktskader.

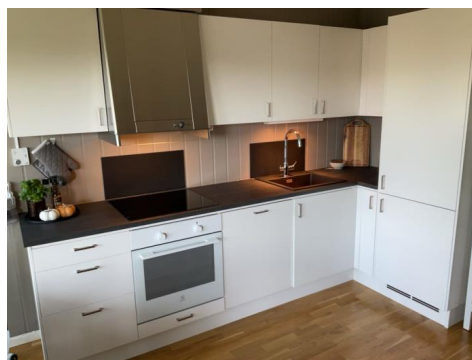
Innredningen er fra byggeåret og har normalt god standard med normal brukslitasje.

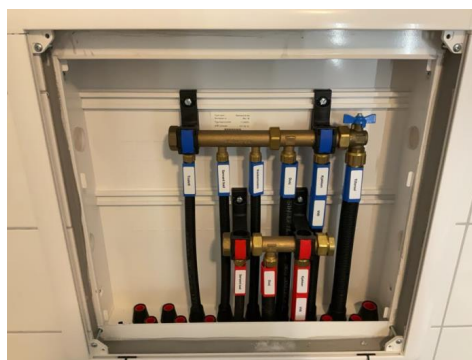
Innvendige vannledninger er av plast (rør i rør). Fra byggeåret. Det er besiktiget i rørskap.

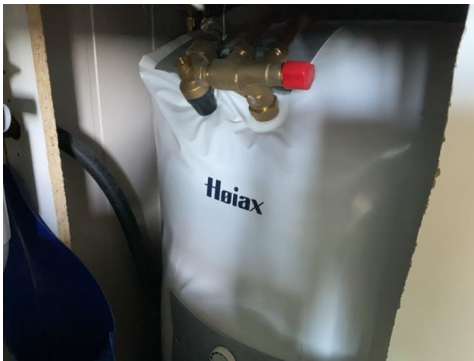
Varmtvannstanken er på ca. 120 liter, er fra byggeåret og er plassert i kjøkkenbenk som har lekkasjevarsler og automatisk vannstoppesystem.

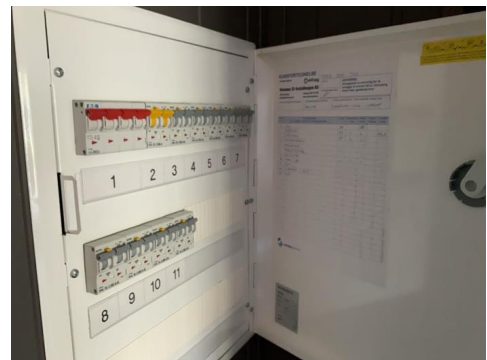
10. Er det tegn på at kabelinnføringer og hull i inntak og sikringskap ikke er tette, så langt dette er mulig å sjekke uten å fjerne kapslinger?  
**Nei**
11. Finnes det kursfortegnelse, og er den i samsvar med antall sikringer?  
**Ja**
12. Foreta en helhetsvurdering av det elektriske anlegget, dets alder, allmenne tilstand og fare for liv og helse. Bør det elektriske anlegget ha en utvidet el-kontroll?  
**Nei**
