Sigurds gate 3 B 0650 OSLO

Tilstandsrapport Eierskifte

Boligtype: Leilighet

Byggeår: 1894

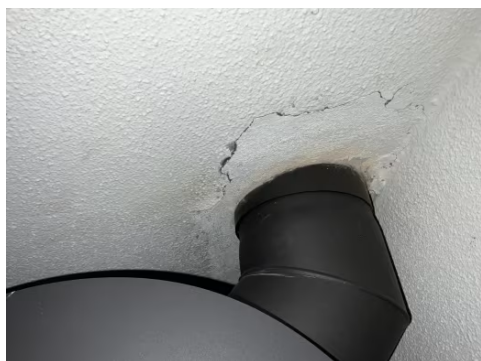
6.4 Ildsted/Skorstein innvendig i boligen

TG 2 pga: Det er observert sprekkdannelse rundt røykrør i pipe. Sprekkdannelse bør pusses på nytt.

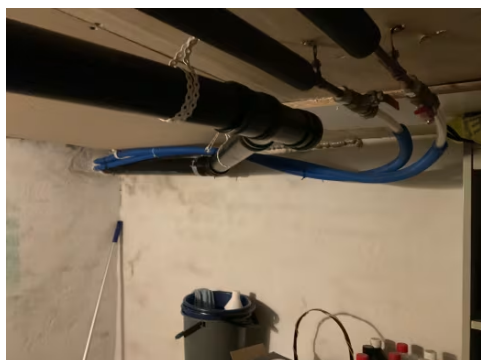
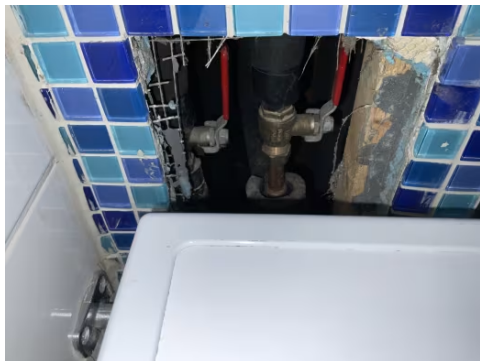
6.8 Vannledninger

Det er stoppekraner bak en luke i veggen på badet. Stoppekranene for kjøkkenet er plassert i kjeller.

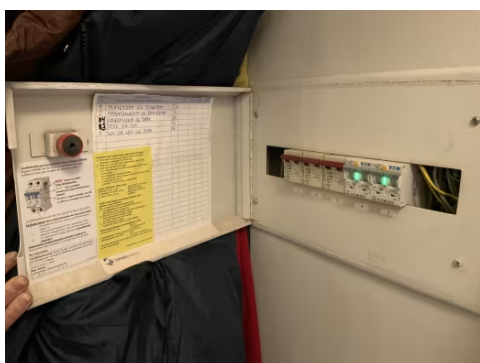
6.9 Elektrisk

Det er utført el-sjekk av leilighet i 2021, ingen avvik ble konstatert. EL-sjekk ble utført av Elvia datert 08.12.21 ifølge tidligere eier.

Sikringskapet er plassert i entre med automatsikringer.

Det er en stikkontakt på det ene soverommet som ikke fungerer. TG 2

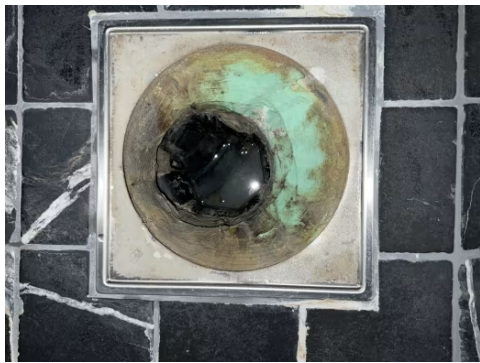
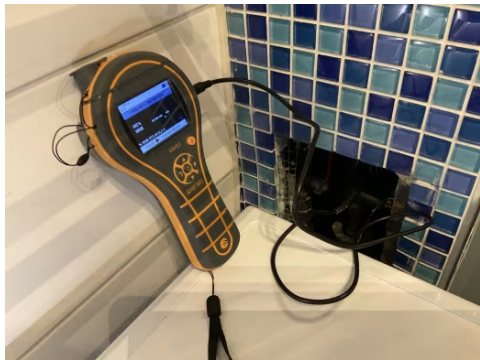
Det er en høydeforskjell på ca. 1 cm fra topp slukrist til topp flis ved døren. Det er en flislagt oppkant ved dørterskelen på 10 cm.

Det er en fast skinne ved dusjen. Høyden på denne er ca. 7 cm. Denne skinnen sperrer for lekkasjevann mot sluk, men skinnen er lavere enn den flislagte oppkanten ved døren.

TG 2 pga: Det er fall mot sluk i dusjonen, resten av gulvet er relativt flatt.
