# Tilstandsrapport

Enebolig

Østre Norderhovskogen 7, 2340 LØTEN

Befaringsdato: 18.06.2024

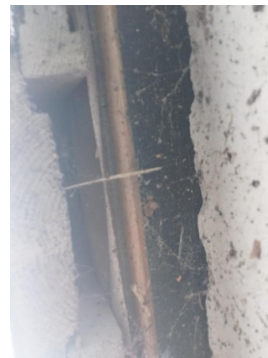
Tett utførelse hindrer ventilering bak kledningsbord, ingen påviste følgeskader. Lusinger eller musebånd kunne ikke påvises.

manglende musesikring

Tett utførelse uten påviste følgeskader, forholdet bør sjekkes jevnlig. Lusinger eller musebånd bør sjekkes ut for hele boligen grunnet fare for inntrengning av skadedyr. Supplering med musebørste hvor lusinger/musebånd mangler anbefales. Kostnadsestimat for etablering av musesikring.

Kostnadsestimat: Under 10 000

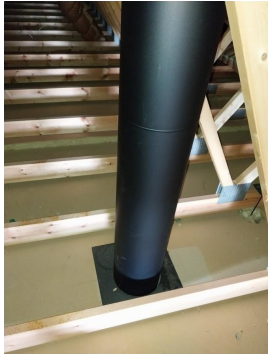
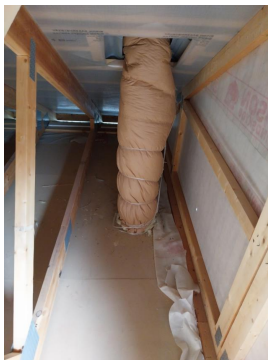
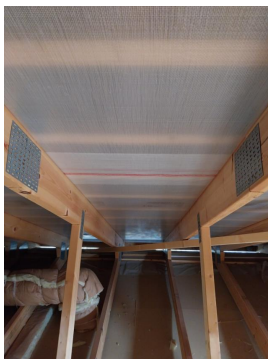
Utførelse fremstår med prefabrickerte taksperrer lagt over prefabrickerte element vegger. Synlig trefiberplater på overside av flathimlimger/bjelkelag fra kaldtloft

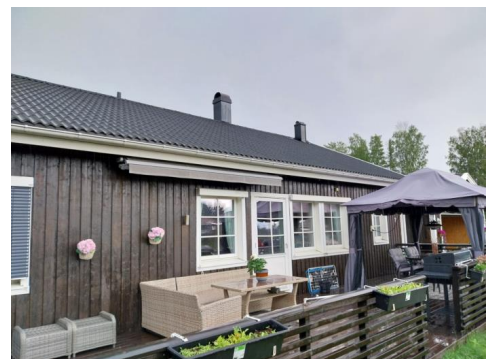
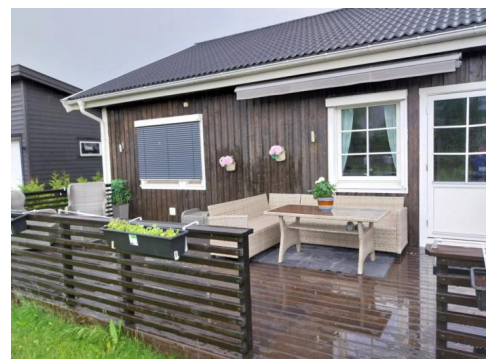
Trevirke ligger nært terrengnivå og utsatt for fuktskader. Ikke krav til rekkverk da høyden på plating er lavere enn 50 cm over terreng.

Utbedringer anbefales hvor trevirke stedvis ligger mot eller nært terrengnivå og utsatt for fuktskader, anbefalt min 15 cm til terreng.

**Kostnadsestimat: Ingen umiddelbar kostnad**

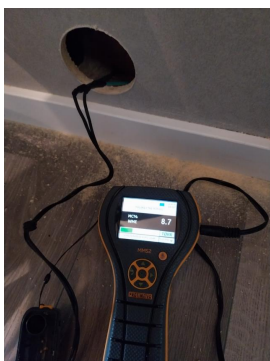
Hulltaking foretatt i hall mot dusjsone. Ingen tegn til fuktproblematikk ved veggkonstruksjonen.

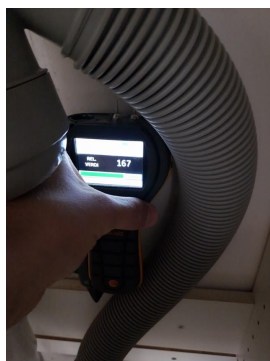
Kapasitansmålinger (fuktsøk) er foretatt under vask ved vannførende innstallasjoner. Ingen tegn til fuktproblematikk.
