Tilstandsrapport

Del av tomannsbolig

Ringgata 92, 2318 HAMAR

Befaringsdato: 03.02.2025

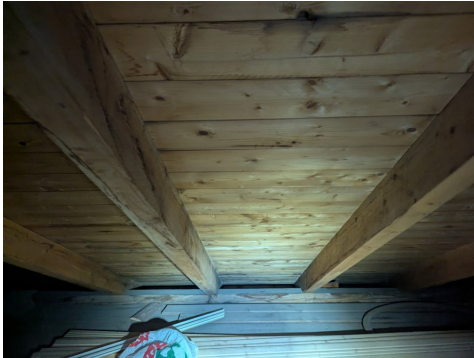
Undertak

For å få tilstandsgrad 0 eller 1 må undertaket skiftes ut, men tidspunktet for når dette er nødvendig er vanskelig å si noe om.

Tiltak må ses i sammenheng med alder og tilstand på tekkning da denne må fjernes for å kunne bytte undertaket.

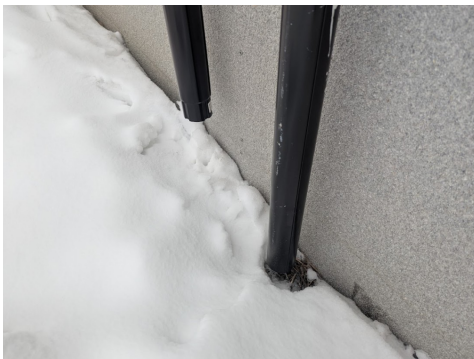
- Det er ikke tilfredsstillende bortledning av vann fra taknedløp ved grunnmur.

Takededløp til terreng nær bolig

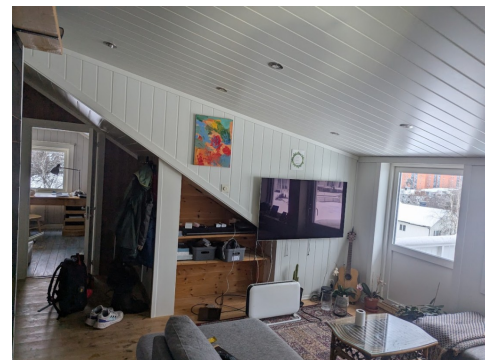
Det bør etableres tilkomst eller inspeksjonsmulighet til blindloft. Mangelfull lufting kan føre til skader i takkonstruksjoner, isdannelse på tak og potensielt forringe boligens innneklima.

Det er ikke påvist skader eller symptomer på skader med dagens tilstand, men grad av lufting anbefales nærmere undersøkt. Ved isdannelse på yttertak kan dette indikere behov for å øke luftingen av taket.

Isolert skråtak

Tiltak for å lukke avvikene må påregnes.

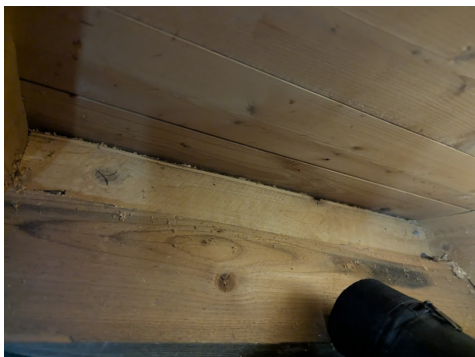
Knevegskott uten luftespalte

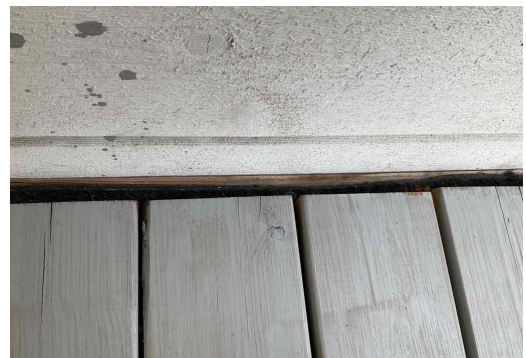
Balkong over oppvarmede boligrom betegnes som en risikokonstruksjon som krever jevnlig ettersyn og vedlikehold. Tilstandsgrad er gitt basert på et aldrende tettesjikt og øvrige påviste forhold. Tiltak må/bør påregnes.

Avvik mtp beslag

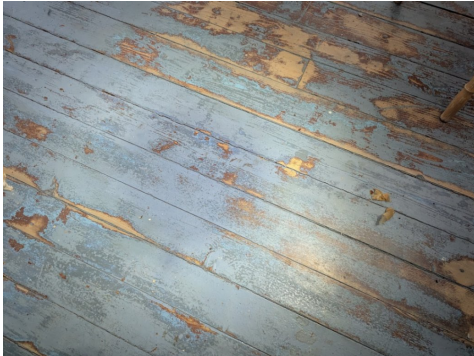
Overflateavvik i gulv

Noe utskifting/vedlikehold må påregnes.

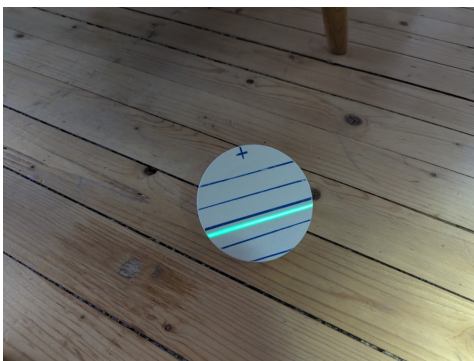
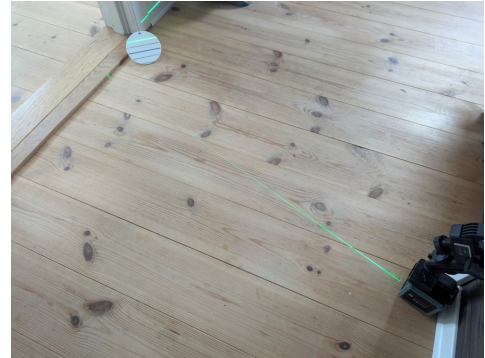
- Målt høydeforskjell på mellom 10 - 20 mm innenfor en lengde på 2 meter. Tilstandsgrad 2 gis med bakgrunn i standardens krav til godkjente måleavvik.

Størst høydeforskjell er målt i loftplanet. Avviket antas å ha opprinnelse fra bygget ble oppført og anses stabilt med dagens tilstand.

Måling av skjevhet/retningsavvik på gulv i stue 2. etg

Måling av skjevhet/retningsavvik på gulv i loftplan

- For å få tilstandsgrad 0 eller 1 må høydeforskjeller rettes opp. Det vil imidlertid sjelden være økonomisk rasjonelt som et enkeltstående tiltak i en bolig som dette. Dersom boligen en gang skal renoveres, kan man vurdere slike tiltak.

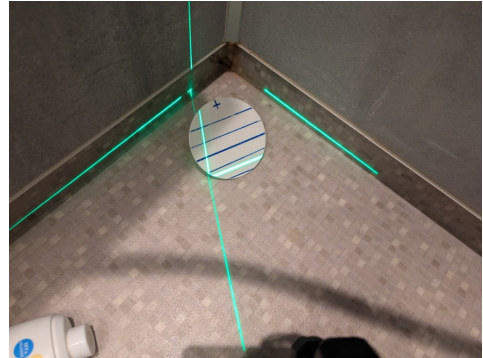
Vinylbelegg på gulv m/ oppbrett. Varmekabler i gulv m/ termostat. Høyde mellom sluk og terskel er målt til 35mm. Det er påvist fall mot sluk i øvrige deler av gulv.

Måling av lokalt fall mot sluk

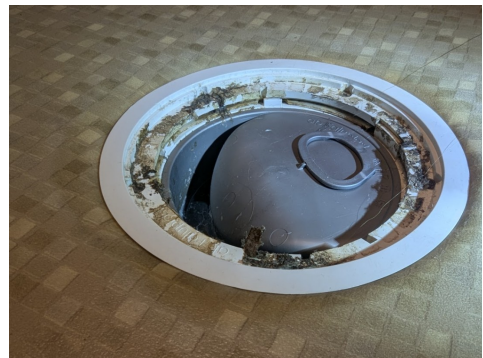
Plastsluk med klemring. Gulvbelegg som tettesjikt (jf forrige avsnitt). Sluket har en type klemring som vanskeliggjør påvisning rundt bruk av slukmansjett.

Plastsluk med klemring

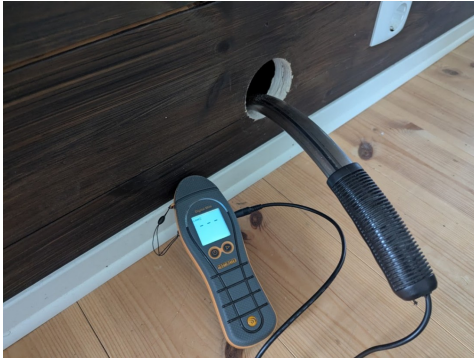
Det er foretatt hulltaking for fuktsøk/kontroll i vegg bak dusjsonen uten påviste avvik.

Fuktsøk i vegg bak dusjsone. Det er målt mindre enn 8 vekt-% fukt (tørt).
2 ETG. > BAD

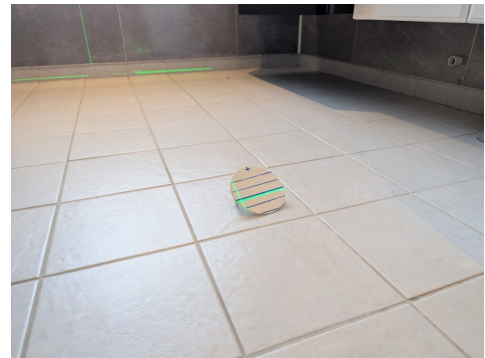
Avviket i fallforhold kan potensielt sett medføre fukt- og følgeskader i tilstøtende rom og konstruksjoner i en lekkasjesituasjon.

Bom/hulrom øker risiko for skade i flis ved punktbelastning. Tiltak anses ikke nødvendig med dagens tilstand uten synlige skader. Ved en eventuell utbedring må det påses at membran ikke skades.

Måling av fallforhold på gulv

Tiltak må ses i sammenheng med en fremtidig rehabilitering av badet.

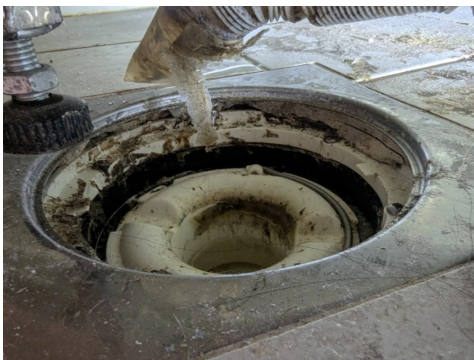
Det er ikke påvist avvik eller indikasjoner på avvik på synlige deler av sluk, men sluket anbefales nærmere undersøkt og/eller dokumentert mtp utførelse og klemming av tettesjikt/mansjett.

Sluk under kabinett

Overvåk tilstanden jevnlig. For å få tilstandsgrad 0 eller 1 må membran/tettesjikt skiftes.

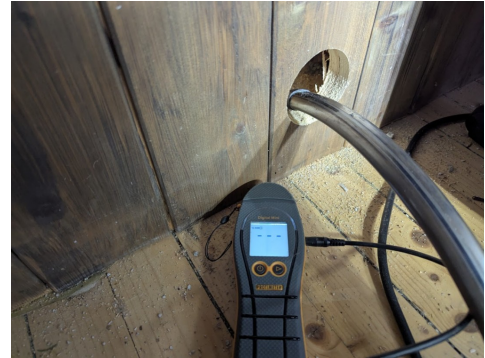
Hulltaking foretatt uten negative avvik.

Fuktsøk i vegg bak dusjsone. Det er målt mindre enn 8 vekt-% fukt (tørt).

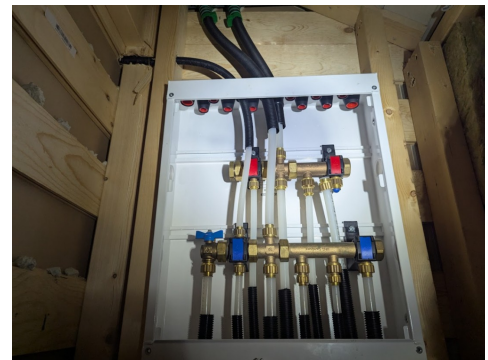
- Det er påvist at eventuelt lekkasjevann fra rør i rør system ikke ledes til sluk eller annen kompenserende løsning.

Fordelerskap for rør-i-rør

- Det bør foretas tiltak på anlegget som sikrer bedre løsning på eventuelt lekkasjevann fra rør i rør system.

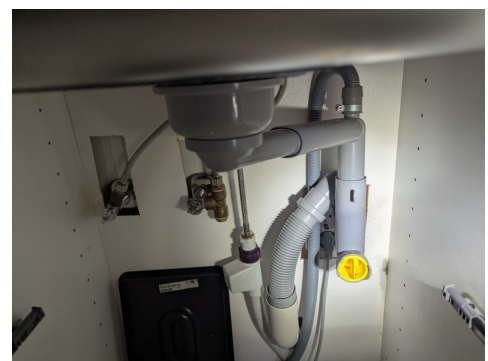
- Det er ikke behov for utbedringstiltak siden anlegget fungerer i dag, men ut ifra alder kan skader plutselig oppstå på eldre anlegg.

Avløpsrør i kjøkkenbenk

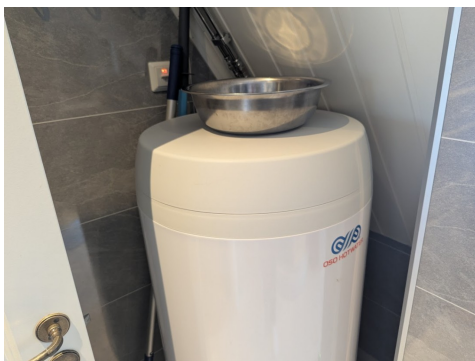
- Det er ikke behov for utbedringstiltak siden tanken fungerer i dag, men ut ifra alder kan skader plutselig oppstå på eldre tanker.

Varmtvannsbereder

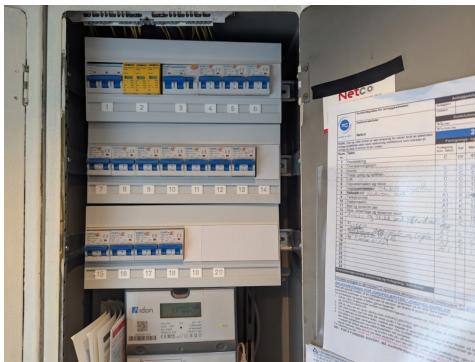
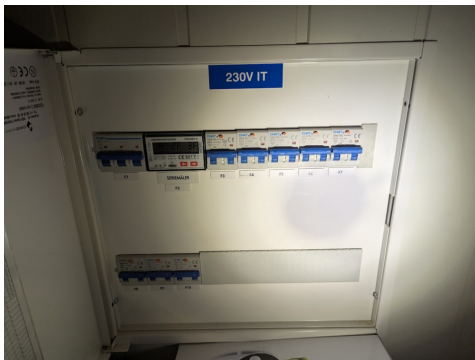
Innmat i sikringskapp - hovedskap

Innmat i sikringskapp - loftplan

Kursfortegnelse(r) må oppdateres så de stemmer med faktiske forhold.

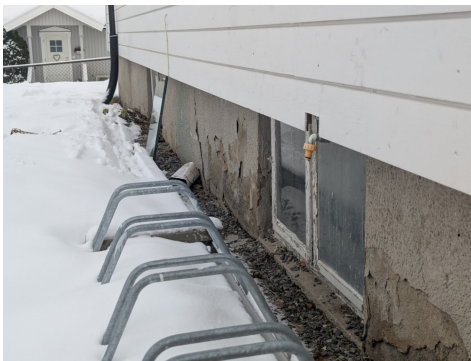
Grunnmuren er kun stedvis besiktiget grunnet manglende tilkomstmuligheter på befaringsdagen. Det anbefales at grunnmuren kontrolleres i sin helhet.

Avskallinger i grunnmur

Utbedring av puss må påregnes.
