# Tilstandsrapport

Enebolig

Husåsvegen 280, 2164 SKOGBYGDA

Befaringsdato: 12.08.2024

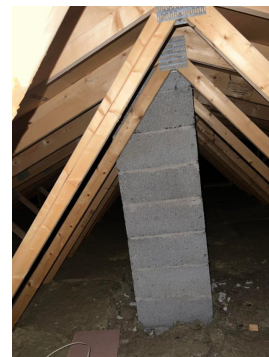
Tak av takstoler, luftet kaldtloft. Isolert med mineralull mot oppvarmet areal. Forenklet undertak.

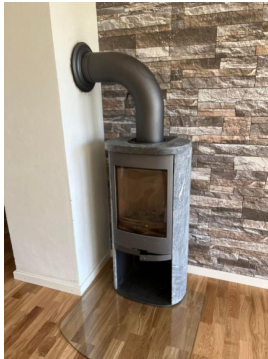
Det ble fremlagt kvittering som viser at ildsted ble installert i 2012.

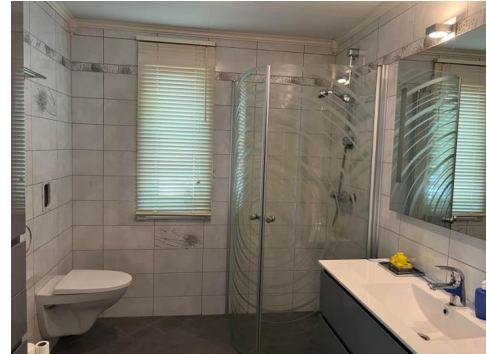
Aktuell byggeforskrift er teknisk forskrift 2010.  
Dokumentasjon: faktura.

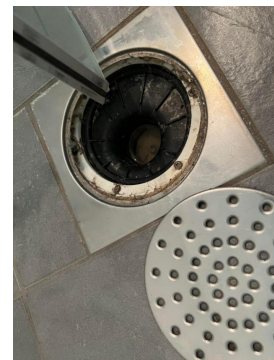
Det er plastsluk og ukjent tettesjikt/membran.

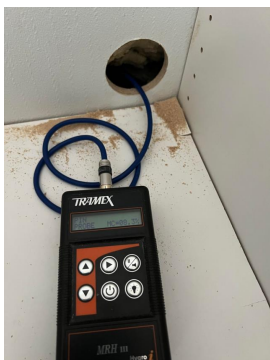
Hulltaking er foretatt uten å påvise unormale forhold.  
Hulltaking er foretatt fra tilstøtende rom (i skap på soverom).  
Fuktkvotemåling (vekt%) i konstruksjonen ble målt til 8,3.

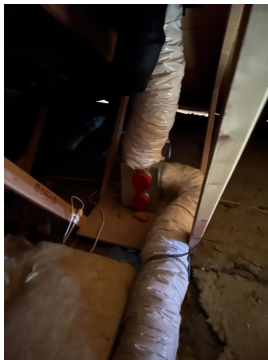
Boligen har mekanisk avtrekksventilasjon.

Siden boligen er fraflyttet var ikke ventilasjon i drift ved befaringen.

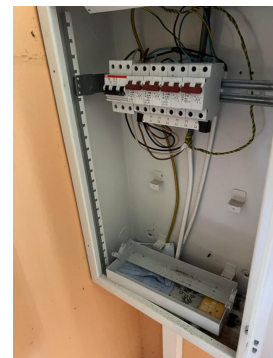
Sikringskap annekset/gammelt hus

**I annekset er det mangler ved installasjonene.**

**Anbefaler at dette kontrolleres, både hvor strøm kommer fra og installasjonen i bygget.**

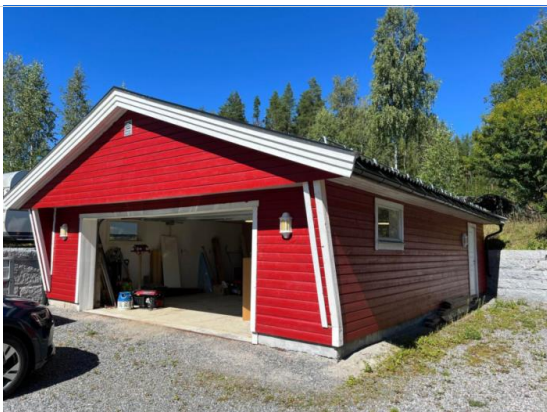
Stort spenn for takstoler ser ut til å gi litt nedbøyinger, så antar at dette taket bør måkes jevnlig vinterstid, dersom det ikke kan forsterkes.

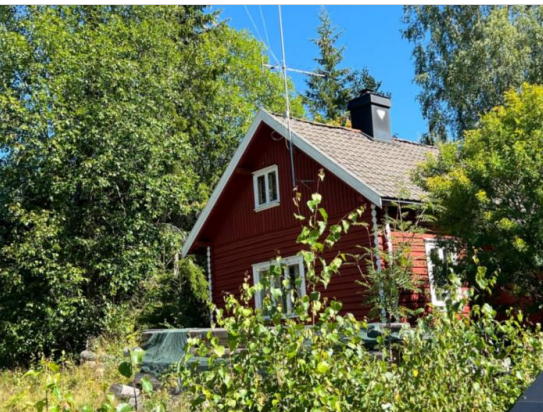
Det er ikke bad/våtrom i bygget. Kun enkel kjøkkeninnredning. Soverom på loft har lav takhøyde.

Det er malingsflass som tyder på at det har vært fuktig i 1. etasje - dette er i rom med kjellerlem, og antar derfor at det kan være fuktig i kjeller.

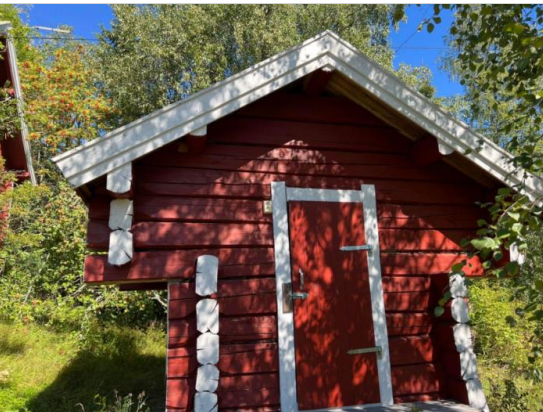
Stabburet er laftet opp i senere tid, og har ikke vært i bruk annet enn til lagring.

Mye ekskrementer fra mus.
