Tilstandsrapport

Enebolig

Fru Natvigs vei 6, 1920 SØRUMSAND

Befaringsdato: 08.08.2024

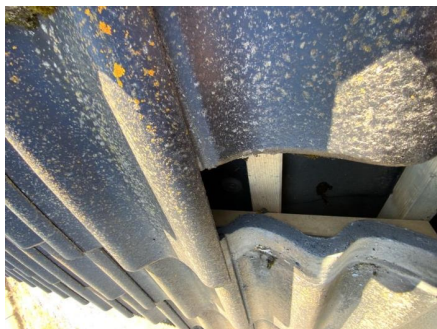
TG 3 Nedløp og beslag

Nedløp og beslag av metall

Vurdering av avvik:

- Det mangler snøfangere på hele eller deler av taket, noe som var krav på byggemeldingstidspunktet.

Konsekvens/tiltak

- Snøfangere må monteres for å tilfredsstillte byggeårets krav.

Kostnadsestimat: 10 000 - 50 000

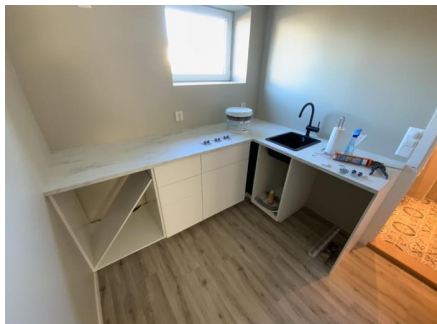
KJELLER > KJØKKEN

TG 2 Avtrekk
