Tømmersvingen 1 2460 OSEN

Tilstandsrapport Eierskifte

Boligtype: Fritidsbolig

Byggeår: 2010

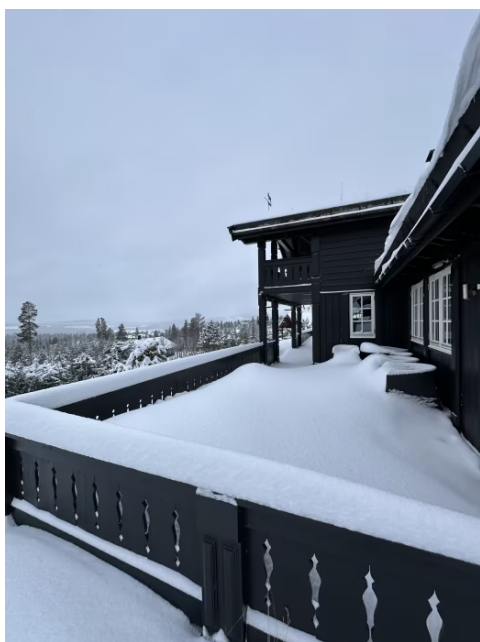
6.3 Balkong, terrasse, platting

Eier opplyser om råteskader på terrassebord. Eier opplyser om at enkelte bord må skiftes.

Det bør foretas nærmere undersøkelser av balkong/terrasse når den er snøfri.

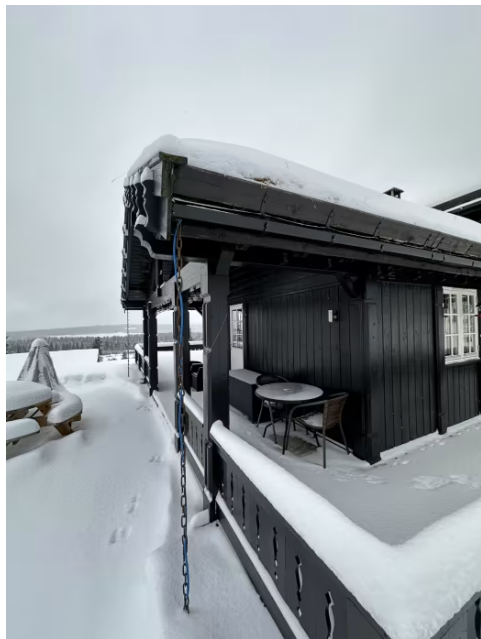
Viser takrenne, nedløp med kjetting og varmekabel.

Takrenner har punktvis lekkasjer. Det registreres stedvis nedbøy/skjevheter i takrenner.

Drensrør anbefales montert på nedløp slik at overflatevann blir ført bort fra bygningen.

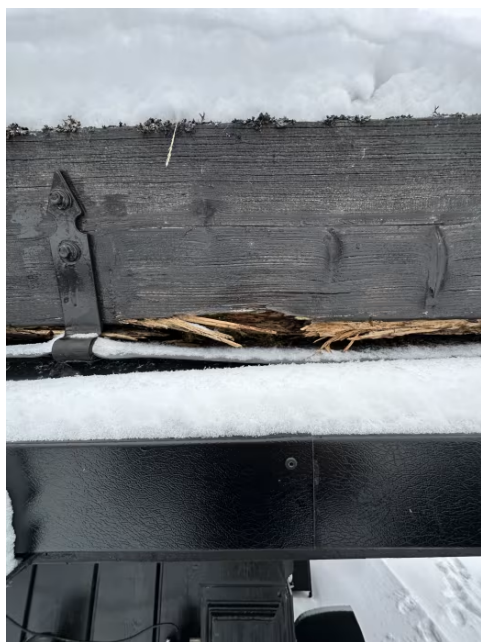
Viser råteskader i torvstokk.

Det registreres fra bakkenivå at torvstokker har råteskader. Anbefaler ytterligere undersøkelser.

Inspeksjon og vurdering av takkonstruksjonen anbefales når forholdene gjør det mulig.

Enkelte torvstokker med behov for vedlikehold/ utskiftninger. Anbefaler ytterligere undersøkelser.

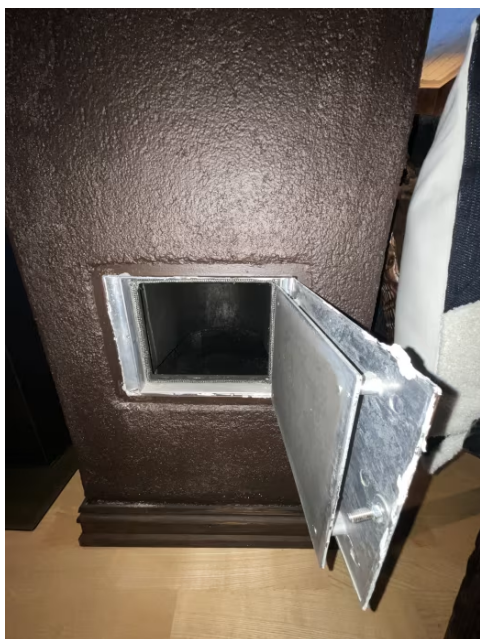
Det registreres kort avstand mellom sotluke og brennbart materiale. Avstandskravet er 30 cm.

Viser sotluke plassert i stue. Ubrennbar plate under sotluke må monteres.

Er det påvist avvik ved ildsted/feieluke/sotluke i forhold til avstand brennbart materiale?	Ja
---	----

Med bakgrunn i påviste avvik og for en vurdering av eventuelle tiltak anbefales en ytterligere kontroll av pipa/ildsteder utført av brann- og feiervesen.

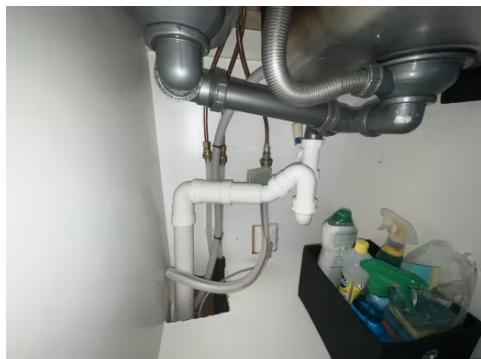
Viser vann og avløpsinnstallasjoner under kum.

Det er ikke påvist tegn på at det er montert lekkasjedeteksjon ved oppvaskmaskin/oppvaskkum, dette er et krav på kjøkkenet utifra alder.

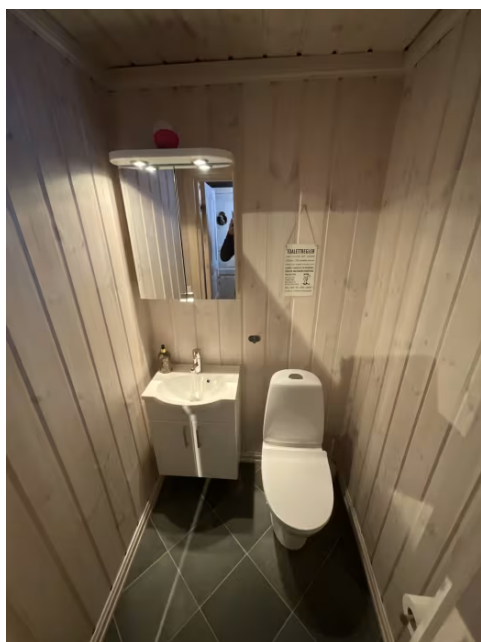
Rommet mangler ventilering. Det ble registrert «bom» i gulvfliser. «Bom» kan blant annet oppstå visst det ikke er påført tilstrekkelig med flislim eller at flisa har mistet vedheft til underlaget.

Viser toalettrom i 1.etasje.

Mekanisk avtrekk med tilluft ved spalte under dørbord anbefales etabler.

Løpende observasjoner anbefales da fliser med «bom» kan løsne over tid.

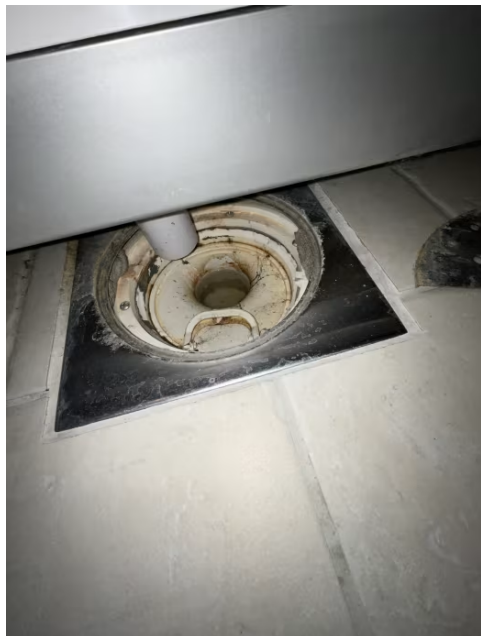
Viser sluk under dusjkabinett.

Det er mulighet for at det kan forekomme vannlekkasje på våtrommet hvor vann ikke vil gå til sluk.

Det anbefales å fortsatt benytte et dusjkabinett for å unngå ytterligere fuktbelastning fra fritt vann på gulv og vegger.

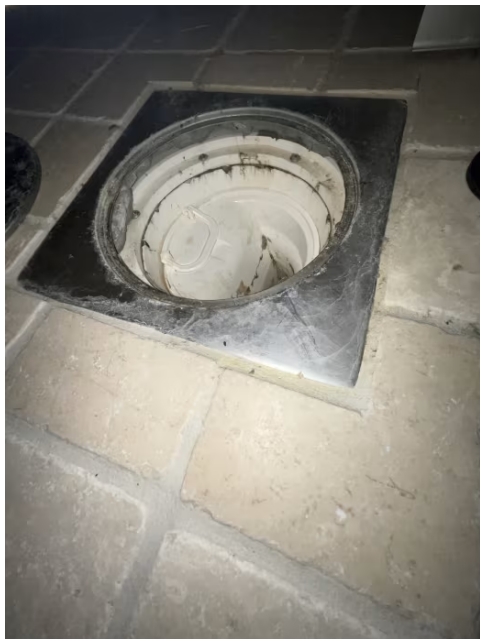
Er det påvist avvik ved utførelsen av membran/tettesjikt/klemring rundt sluk? Ja

Er det påvist feil utførelse, feil materialvalg, eller skader i tettesjikt med fare for fuktskade? Ja

Har membran/tettesjikt nådd en alder som gir økt risiko for skader eller følgeskader? Ja

Viser sluk under dusjkabinett. Det registreres mindre hakk i slukpotte under klemring.

For å få tilstandsgrad 0 eller 1 må tettesjiktet skiftes ut, men tidspunktet for når dette er nødvendig er vanskelig å si noe om.

Badet fungerer med dagens tilstand, men på grunn av påviste forhold bør det brukes med forsiktighet og jevnlig kontroll av overflater anbefales. Det anbefales å fortsatt benytte et dusjkabinett for å unngå fuktbelastning fra fritt vann på gulv og vegger.

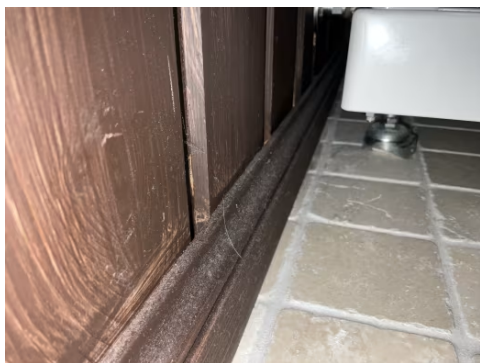
Det er benyttet uegnede materialer i våtsonen som ikke vil tåle belastningen av fritt vann.

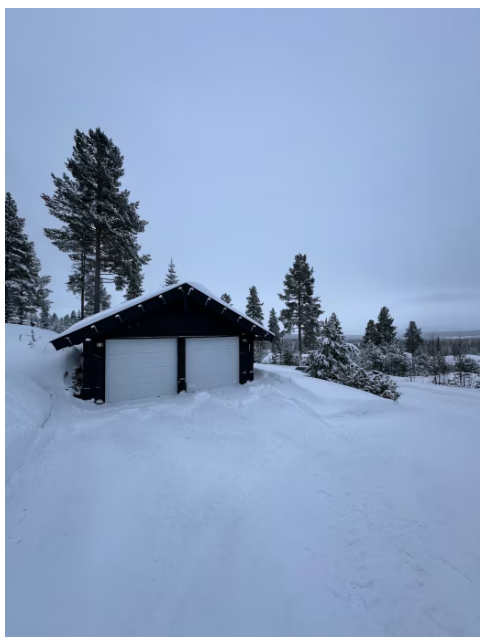
Frittstående uisolert dobbelgarasje. Garasjen er oppført med støpt gulv. Bindingsverksvegger med utvendig beiset/malt panel og lettklinkerblokker. Synlig knotteplast mot terreng utvendig. Sperretakkonstruksjon. Understøttet med limtretrager og tresøyler. Bordet undertak. Saltakkonstruksjon. Takflatene er tekket med torv. Takrenner av tre. Det er montert to leddport i metall med portåpner. Malt ytterdør. Innlagt lys og strøm. Det registreres sprekker i betonggulv og terrenget heller mot garasje. Anbefaler ytterligere undersøkelser.
