# TILSTANDSRAPPORT

Bruskedalsreset 152

4601/208/0/256/16/0

01.10.2025

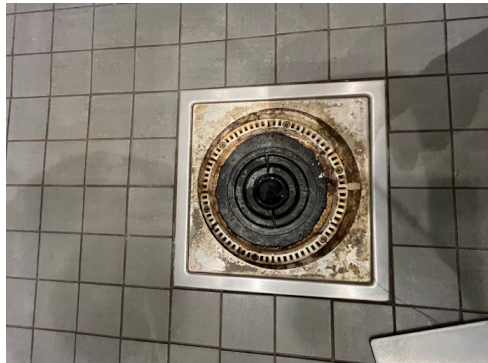
Det er synlig bruk av både membran og mansjett under klemring i sluk.

TG 2

TG2 er gitt grunnet manglende dokumentasjon på fuktsikring og innbygging av sistene. Toalettet mangler påkrevd dreinsåpning, og det er uklart om det er etablert sikkerhetsløsning som f.eks. safetybag. Vurderingen gjelder dokumentasjon, ikke badets tekniske tilstand. Det gjøres oppmerksom på at tekking (membran og mansjetter) ikke er kontrollerbare i forhold til riktig utførelse og hvor mange lag som er påført fordi dette bare kan gjøres ved å demontere fliser. Denne type destruktive undersøkelser blir aldri foretatt ved en tilstandskontroll for boligsalg. Det forutsettes/forventes at bruk av tett membran er benyttet som fuktsikring bak og under flis.

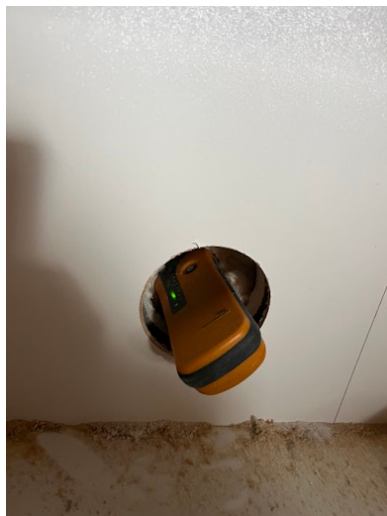
Det er utført søk etter fukt fra tilstøtende rom med hulltaking. Ingen tegn til forhøyede fuktverdier på baksiden av membran på tilfeldige valgte plasser.

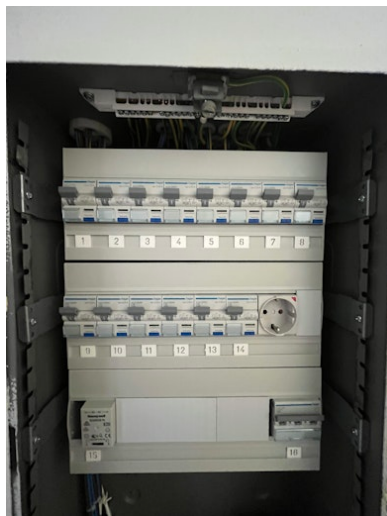
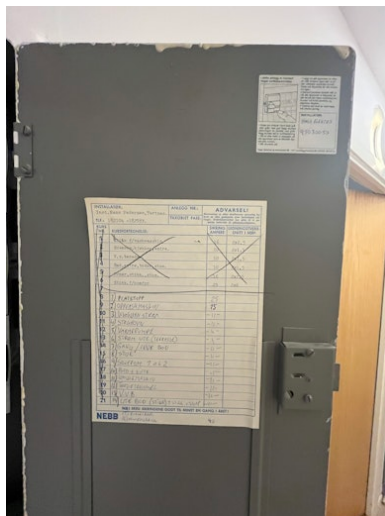
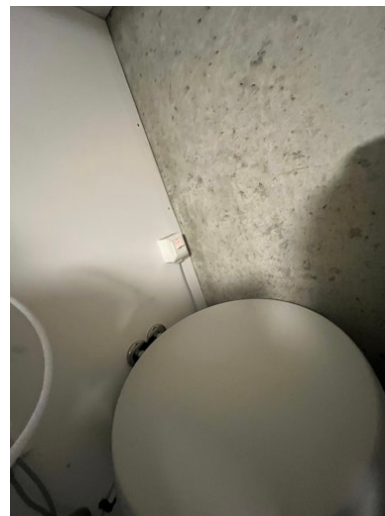
Det er likevel foretatt en enkel vurdering av anlegget basert på selgers informasjon og besiktelse av synlige deler i boligen. Undersøkelsen er basert på spørsmål og punkter fra forskriften Tryggere Bolighandel som ble vedtatt 01.01.2022.

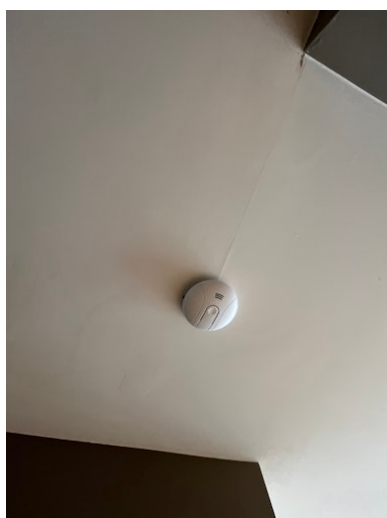
Ja, ikke funksjonstestet
