Tilstandsrapport

Bleikerkollen 5
1386 Asker
Gnr./Bnr.: 55/59
Asker kommune

Befaringsdato: 07.08.2023

Anticimex AS

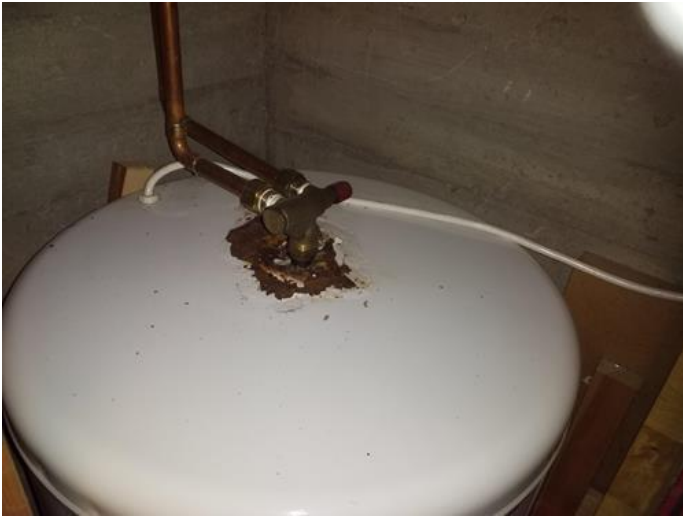
| TG 3 | Varmtvannsbereder (Sjekkpunkter utover det som er inkludert i andre rom) | Rustskader på varmtvannsbereder. Usikker restlevetid. Utsifting bør påregnes. Varmtvannsbereder er plassert i tørt rom men har ikke automatisk vannstoppventil. Oppfølging med jevnlig ettersyn anbefales slik at eventuelle tiltak kan iverksettes ved behov. |

Kommentar - [Varmtvannsbereeder.]

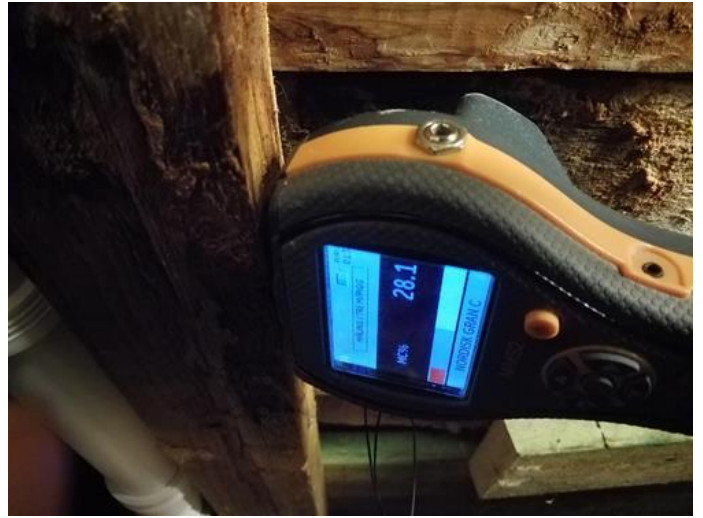
Det ble ved fuktmåling med pigge i treverk observert fukt i treverk ved fuktskjolder. ukjent årsak. kan tyde på lekkasje eller at konstruksjoner ikke er tørket godt nok etter lekkasje.

Kommentar - [Fuktmåling i treverk i himling bod 2]

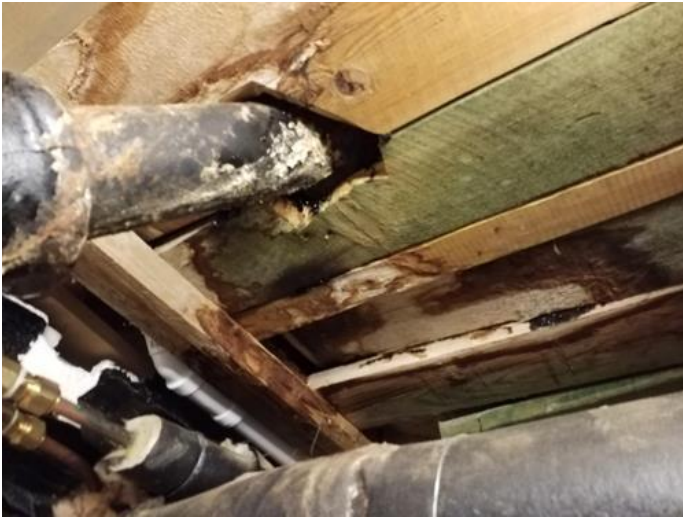
Fuktskjolder/-merker observert i himling i bod 2. Stammer fra tidligere lekkasje fra badet i følge selgers opplysninger. Badet er nå totalrenovert.

Kommentar - [Fuktskjolder i himling bod 2.]

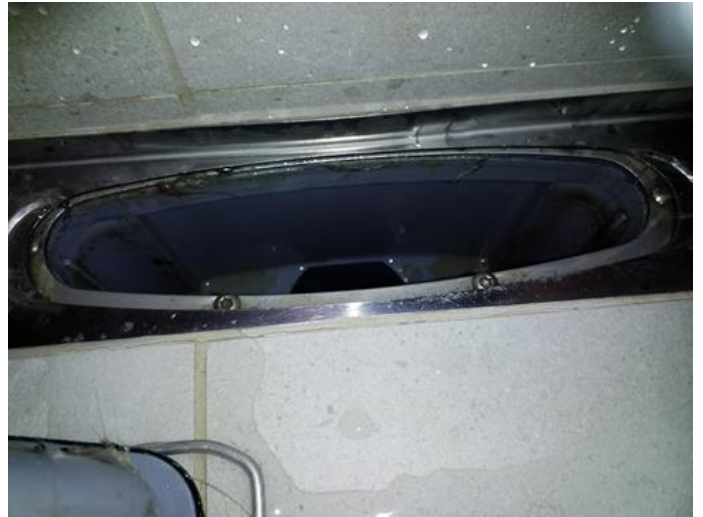
Membran, tettesjikt og overgang til sluk. - [Sluk i dusjsone.]

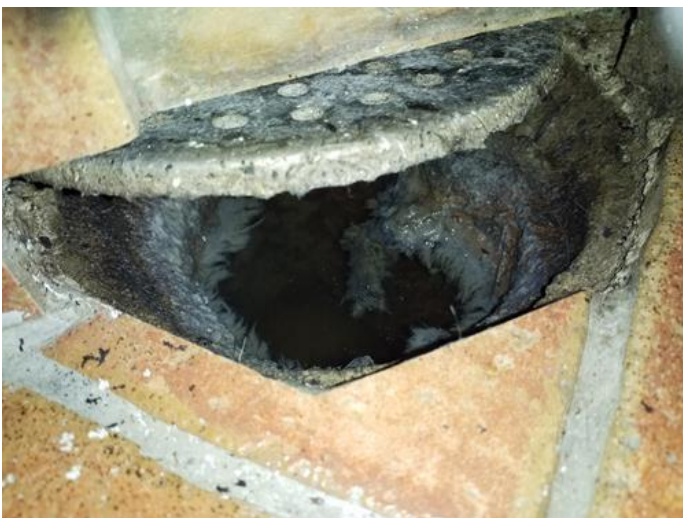
| | TG 2 | Helhetsvurdering | <p>TG 2 er valgt på hele våtrommet på grunn av alder og/eller slitasje. Det er blant annet registrert følgende avvik: støpernsluk uten klemring, våtrommet lekkasjesikkerhet kan ikke verifiseres. Sluk av eldre type med usikker restlevetid. Ingen sikre opplysninger om det er membran i gulvet. Det er ikke mekanisk avtrekk ut av bygget. Plastbelagte vannrør er vurdert til å ha begrenset restlevetid. Våtrommet tilfredstiller ikke dagens krav til ventilasjon.</p> <p>Det er ikke praktisk mulig å gjennomføre fuktmåling/hulltaking grunnet våtsonens plassering. Basert på våtrommets slitasje og registrerte avvik er TG 2 valgt for å belyse at konstruksjonen har fuktrisiko. Tilstanden inne i konstruksjonen er ikke kjent, men det ble utført et overflatesøk med fuktindikasjonsinstrument. Det ble ikke oppdaget negative avvikende forhold som kan tolkes til fuktskade.</p> <p>Fornyng/oppgradering av våtrommet bør påregnes.</p> |

Helhetsvurdering - [Sluk i vaskerom.]

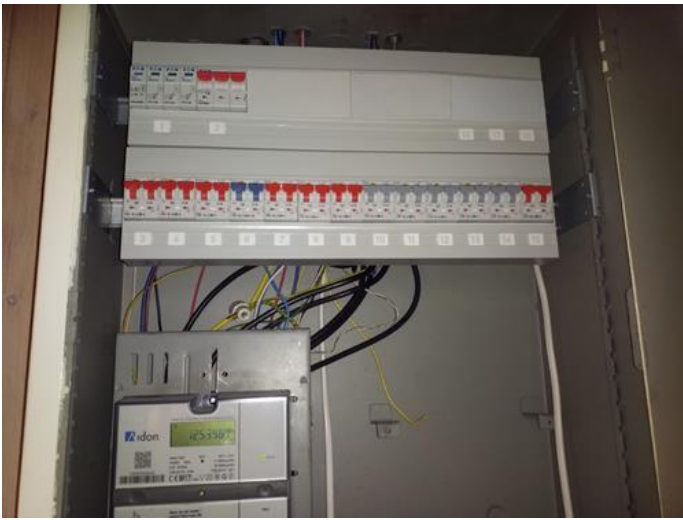
*Forenklet vurdering av det elektriske anlegget -
[Sikringskap.]*

Med bakgrunn i de registrerte avvik(manglende samsvarserklæring for hele det elektriske anlegget) bør det gjennomføres en utvidet el-kontroll av en kvalifisert elektrofaglig person.
