# Austbøvegen 5 A 4340 BRYNE

## Tilstandsrapport Eierskifte

Boligtype: Enebolig

Byggeår: 1977

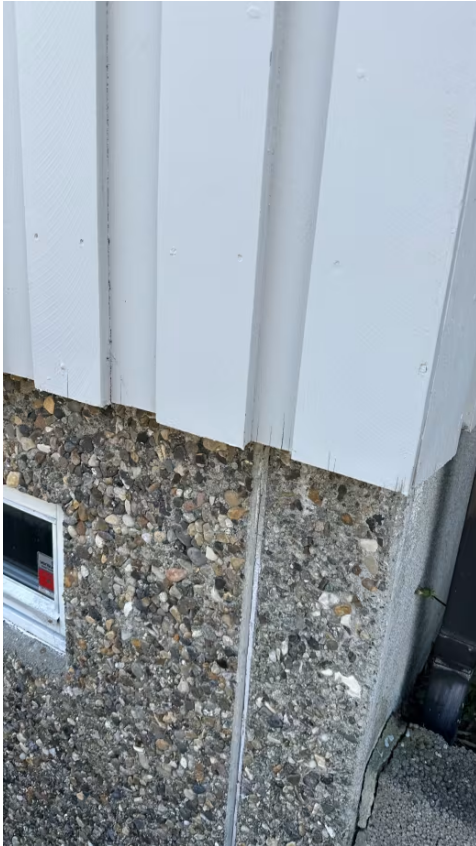
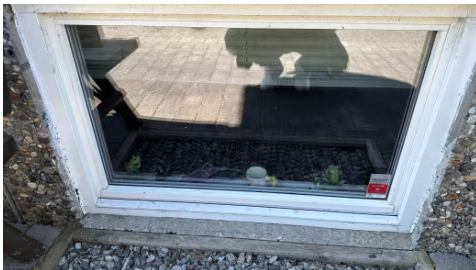
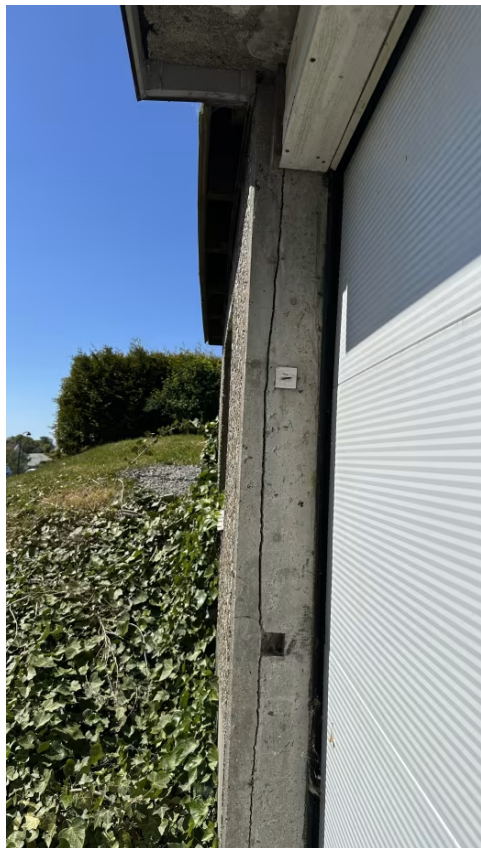
Det registreres stedvis riss/sprekk i grunnmur, hovedsakelig omliggende garasje.  
Riss/avskalling i synlige fuger mellom element, påregnelig med re-sillikoner for hindre lekkasjer.  
Stedvis riss/avskalling i smyg/sålebenker.  
Noe retningsavvik og kjørespor i gårdsrom av beleggningsstein, kan tilbakeføres til grunnarbeid.

Re-sillikonere element.  
Utbedres skadet puss/sålebenk omliggende kjellervinduer. Bør utbedres i forbindelse med utskiftning av vinduer.

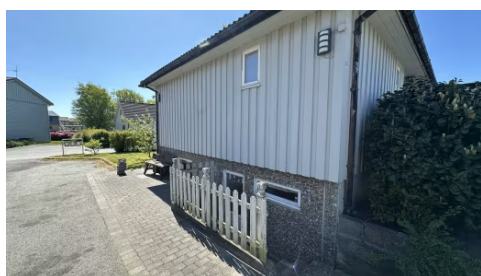
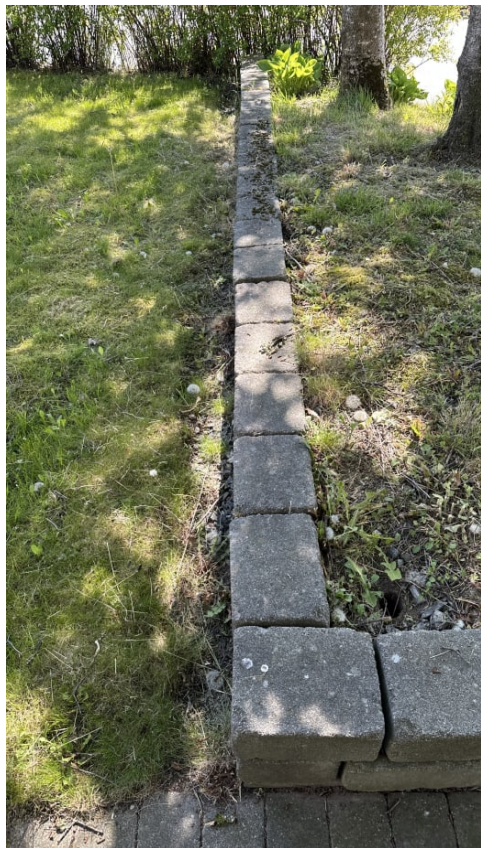
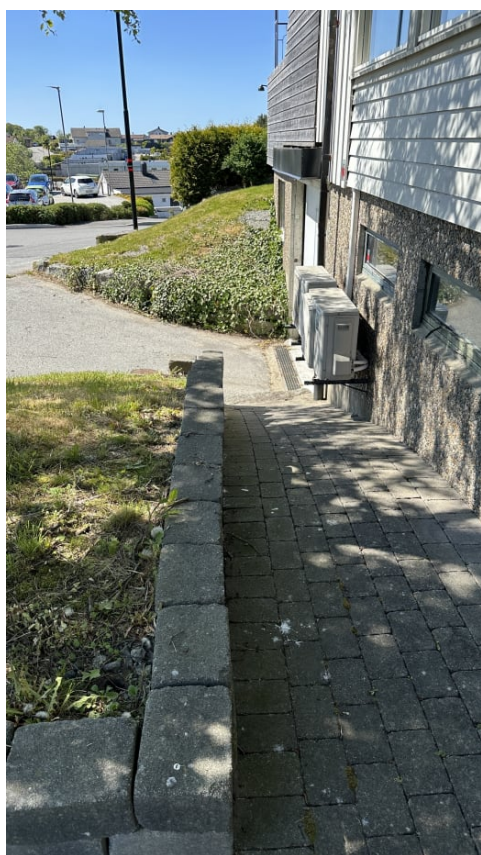
Sig/retningsavvik i mur omliggende kjellertrapp og kubbemur mot sør.

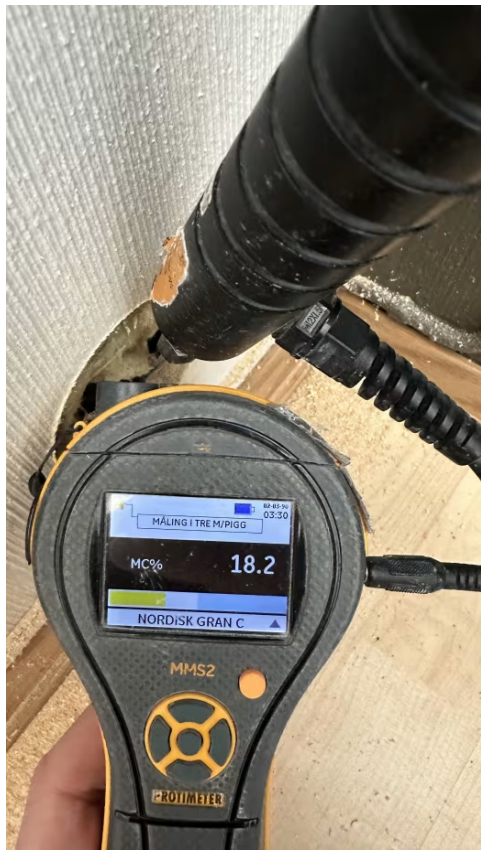
| <p>Ved fuktmåling i treverk i forbindelse med hulltaking, måles et fuktinnhold som er over faregrensen for utvikling av skader.</p> <p>Ventilering av rom med spalteventiler i vindu.</p> | |

| <p>Ytterligere undersøkelser av konstruksjoner for kartlegging av skadeomfang og årsak anbefales.</p> <p>Opprette bedre ventilering i bolig generelt.</p> | |

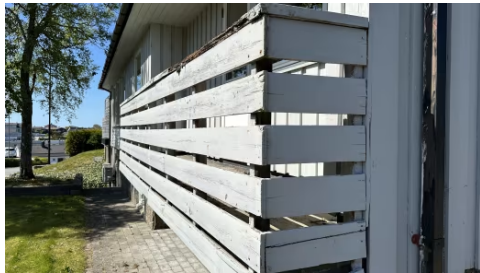
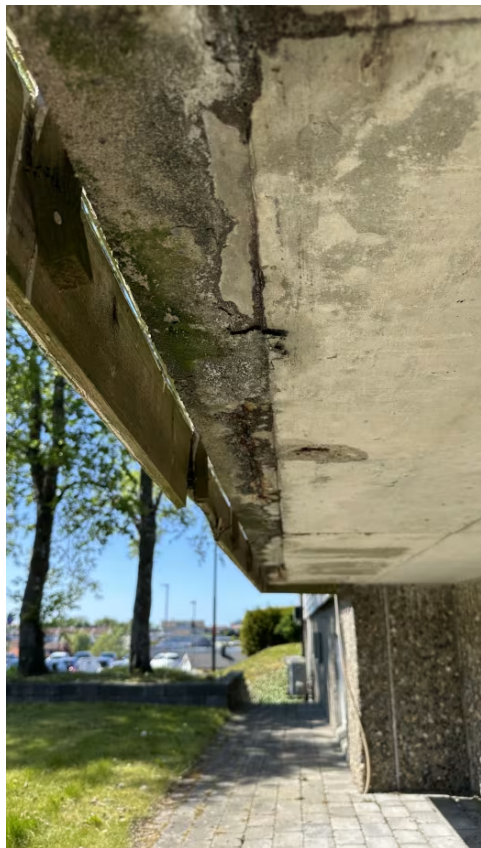
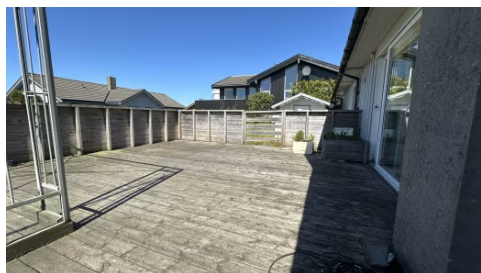
Balkong vest oppført i betong/overliggende garasjerom.  
Tekking, oppbrett av tekking er ikke kontrollerte grunnet overliggende terrasse platting.  
Registrert tørkesprekker, avskalling og nedbrytning i terrassebord/rekkverk, behov for overflatebehandling.  
Påregnelig med noe nedbrytning/ujevnheter i treverk/konstruksjoner som står i og nære tekkingen.

Balkong sør oppført i betong.  
Råte/retningsavvik i rekkverk. Rekkverk tilfredsstillende ikke dagens krav til høyde, eller avstand på spiler. Tg:3  
Stedvis avskalling i underliggende betongdekke, synlig korrodering i armering.

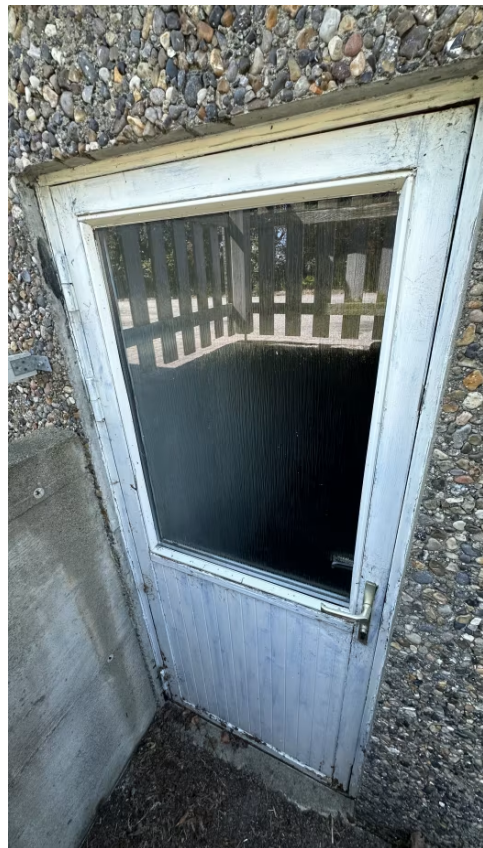
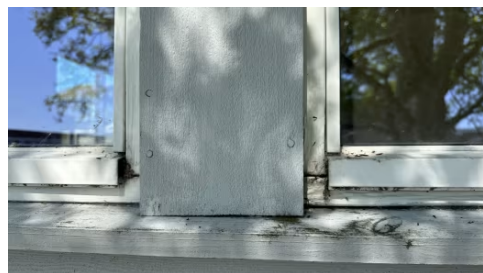
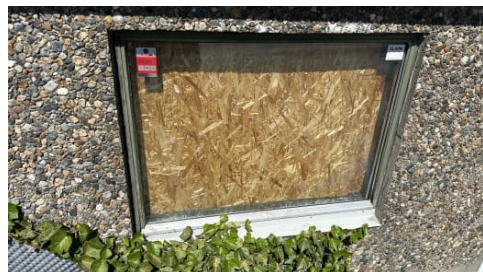
-Registrert råte/skader/svelling i kjellerdør, terrassedør 1.etasje. samt store deler av vinduer kjeller/1.etasje vest.

-Svelling og utslag på fukt i vindusforing på soverom kjeller sør. Riss/bom i utvendig sålebank.

-Mindre svelling i vindusforing på bad 1. etasje, ingen utslag av fukt ved overflatemåling.

-Svelling/krakelering i vinduforing og foring til balkongdør på soverom 1. etasje, ingen utslag av fukt ved overflatemåling.

-Fuktutslag i vindusforing på mindre soverom 1. etasje.

Utskifting av enkelte ytterdører/vinduer pga. skade/slitasje må påregnes på kortere sikt.

Skifte skadet vindusforinger ved skifte av vinduer.

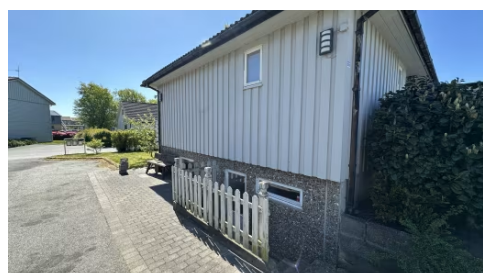
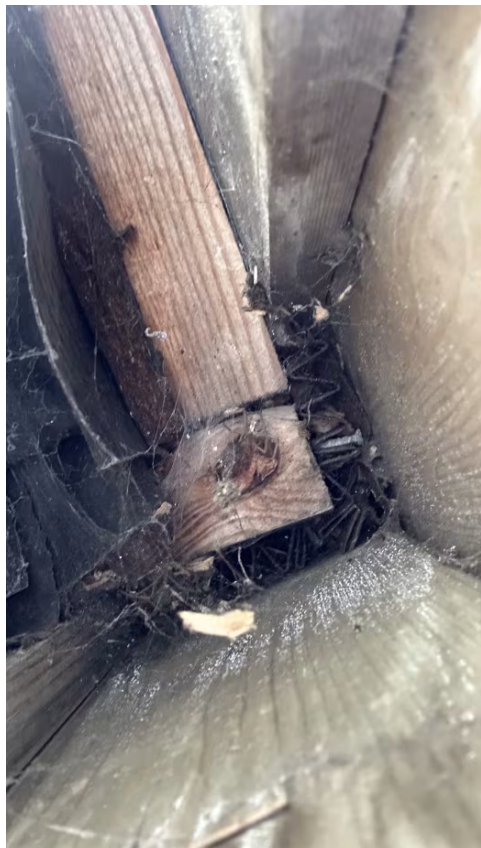
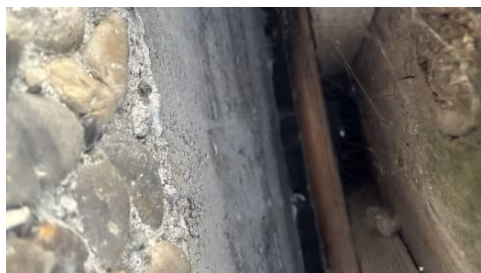
Utvendig kledning med varierende alder, stedvis oppgradert i senere tid.  
Noe nedbrytning og tørkesprekker i utvendig treverk og kledning som er mye utsatt for sol og fuktighet.  
Det registreres stedvis misfarging/ svertesopp i deler av fasader/panel takutstikk.  
Museband av varierende alder og stand, stedvis korrodering, samt stedvis manglende. Registrert museaktivitet på loft.  
Mangelfull lufting bak deler av kledning. Manglende lufting gir økt risiko for fuktskader i konstruksjonen.

Stedvis rengjøring og overflatebehandling må påregnes.  
Det anbefales å etablere musetetting bak kledning, samt opprette bedre luftning bak deler av kledning.

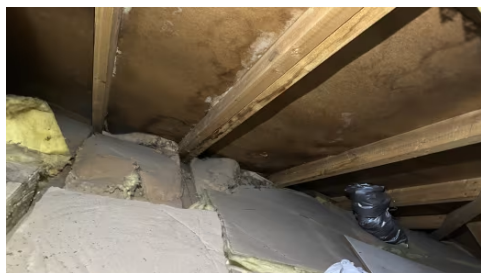
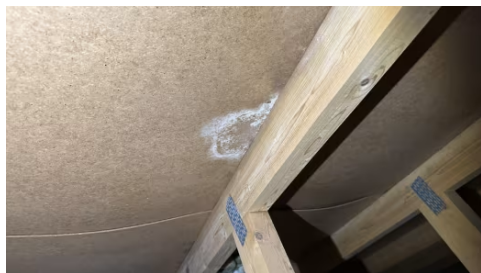
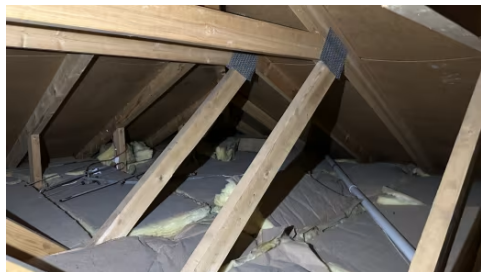
Stedvis kondensering i sutak, hovedsakelig omliggende avkast for våtrom og kjøkken.

Lufting/ventilering bør forbedres.  
Nærmere kontroll/utbedring ift. tetthet og isolering av bjelkelag.

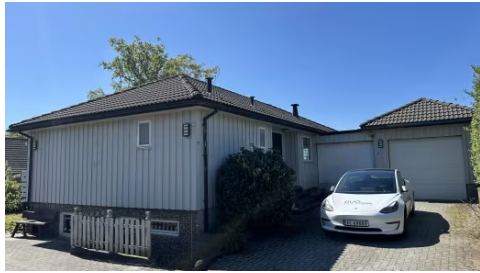
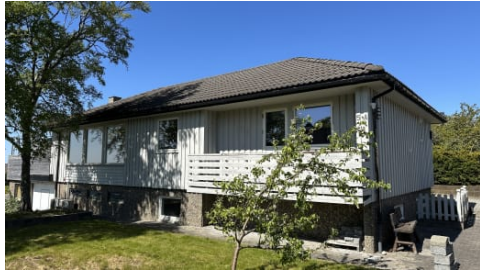
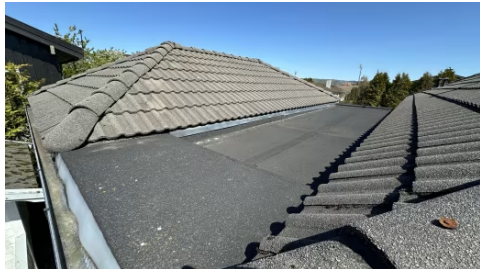
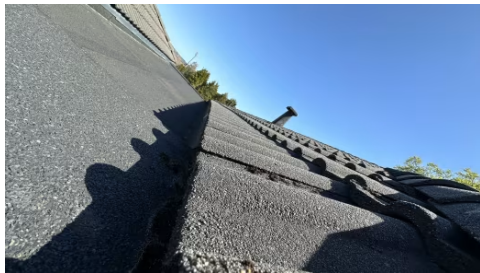
| Er det skader på takstein, mosegroing, buler i papp, rust eller bulker i plater? | Ja |
| Er det synlige avvik på beslag/inndekning rundt pipe og andre takgjennomføringer? | Ja |

| Er det manglende og/eller feil/skader på snøfanger? | Ja |
| Er det manglende stige/adkomst for feier og eller skader på stige? | Ja |

Snøfanger anbefales etablert for god personsikkerhet.  
Forskriftmessig adkomst for feier må etableres.

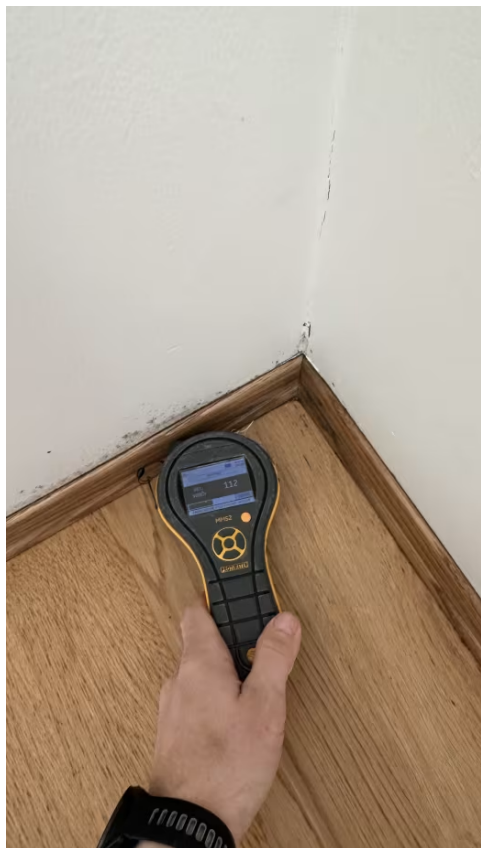
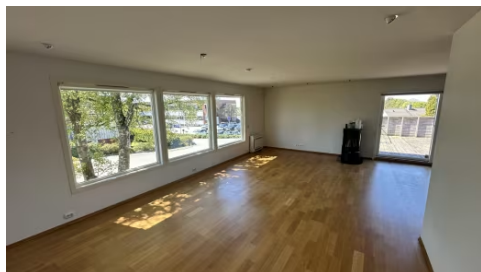
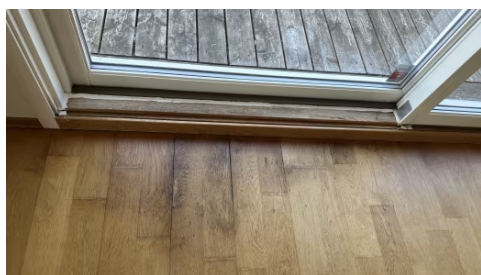
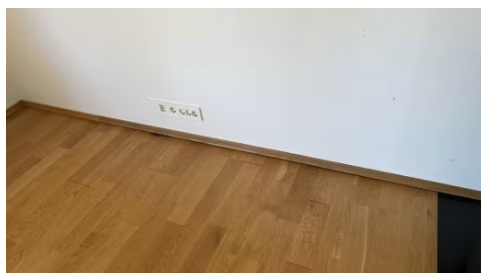
Ved enkel og vilkårlig nivellering registreres det høydeforskjell på ca 20 mm avvik på total planhet, og 15 mm på lokal planhet(2m)

- Toppdekker og overflater med varierende alder og stand.
- Stedvis bruksmerker, gliper og falming i toppdekke, påregnelig normalt ift. alder.
- Registrert svelling/skadet parkett omliggende terrassedør 1. etasje vest, dette skyldes utett/skadet dør. Påregnelig med oppgradering.
- Registrert fuktmerker omliggende stikk på same vegg, ukjent om dette kan tilbakeføres til dør, eller pipeløp. Nærmere kontroll anbefales.
- "Bom" mangelfull dekning/heft av fliselim under flis i entre/kjøkken i kjeller. Fliser er noe ujevn montert ift. dagens krav til planhet.
- Stedvis brukslitasje, riss i vegg overflater, ikke nærmere beskrevet i rapport.
- Registrert kondens/soppdannelser i hjørne på soverom 1.etasje. Ingen registrert fukt ved overflatemåling. Anbefaler at det opprettes bedre ventilering i bolig.

Dette er et grovt overslag. Det anbefales at det gjøres ytterligere undersøkelser for å avdekke årsak og skadeomfang som grunnlag for et mer detaljert og riktig kostnadsoverslag. Skifte toppdekke i stue/kjøkken, dette bør utføres ved skifte av terrassedør. Nærmere kontroll av tetthet omliggende pipeløp, samt overgang balkong/husvegg.

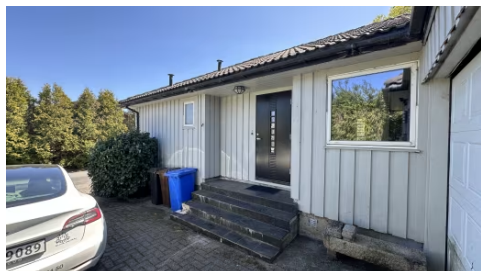
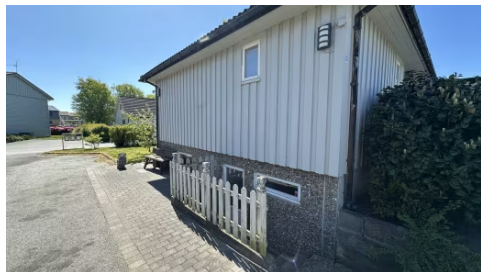
Sprekk/avskalling i flislagt trapp ved entre 1. etasje. Trapp mangler rekkverk.  
Deler av rekkverk til kjellertrapp er lav ift. dagen krav til høyde.  
Nivåforskjell på mer enn 0,5 meter der det er hardt underlag som f.eks. betong, asfalt, steinheller, må også sikres med rekkverk, gjerde, tett vegetasjon eller liknende.

Utbedre overflater, montere rekkverk.
