# Tilstandsrapport

Enebolig

Hageteigen 7, 4480 KVINESDAL

Befaringsdato: 06.06.2025

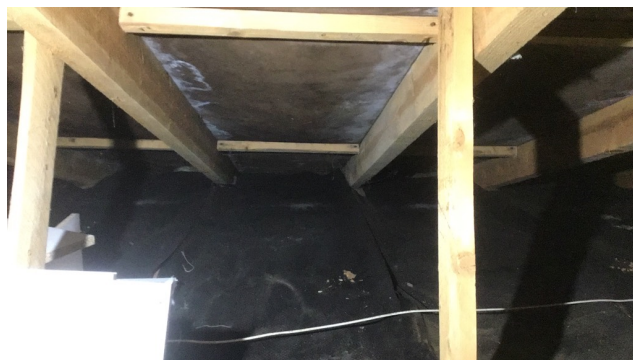
- Det er liten lufting i nedre kant av konstruksjonen.
- Det er påvist fuktskjolder i undertak/takkonstruksjon.

Mangelfull luftespalte i nedkant tak

Lufting/ventilering bør forbedres med etablering av luftespalte nedkant tak, som vil forbedre luftsirkulasjonen av kaldt loft betraktelig.

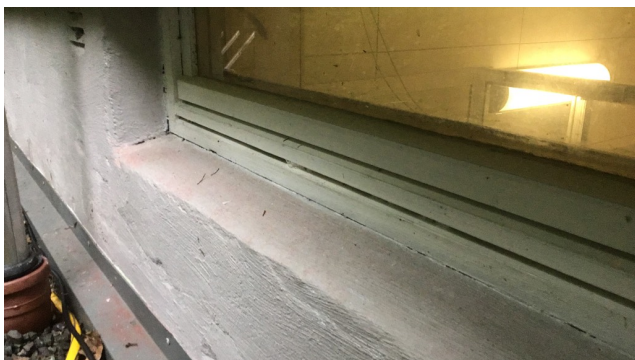
-På kjellervinduer i mur er det ikke sålebeslag under vinduer.  
Dette kan påføre vinduene store fukt belastninger ved opptrekk av fukt via mur, som videre kan medføre fuktskader på vinduskarmer

- Tiltak:
- Det må foretas lokal utbedring.

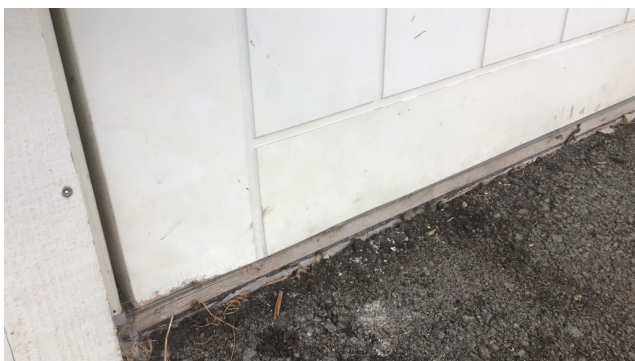
- Det er avvik:
- Fukt svelling utvendig bod dør i nedkant.

Fukt svelling i nedkant boddør

- Tiltak:
- Lokalt tiltak, utskifting må forventes i nær fremtid

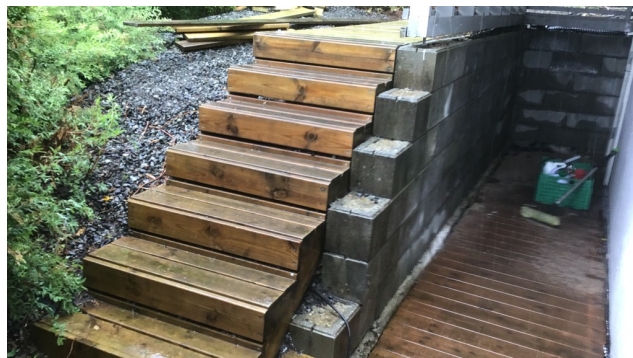
## ! TG 3 Utvendige trapper

- Rekkverk må monteres for å lukke avviket.

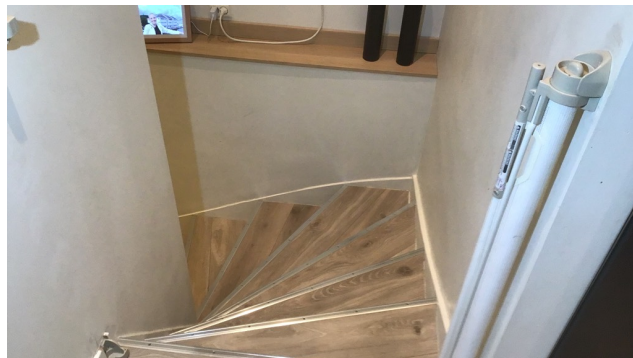
## ! TG 2 Innvendige trapper

- Håndløper må monteres på vegg for å tilfredsstille krav på byggetidspunktet.

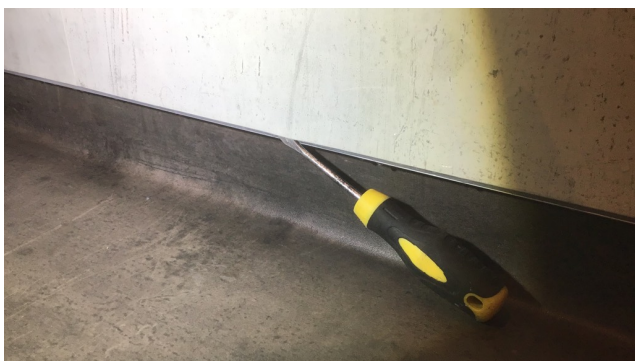
- Det er tegn på fuktskader nederst på våtromsplater.

Fukt skader i nedkant plater

- Det må foretas utbedring av skadede plater.

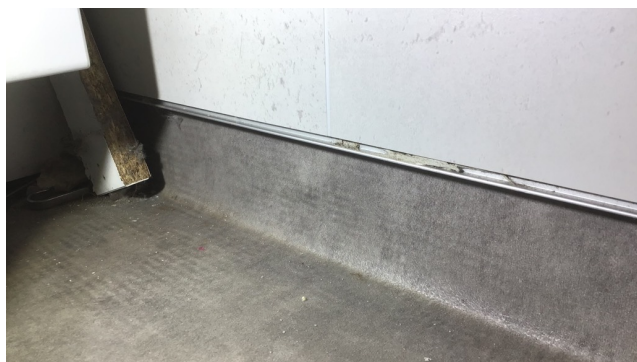
Mangler silikon i underkant

Det må gjøres lokalt tiltak

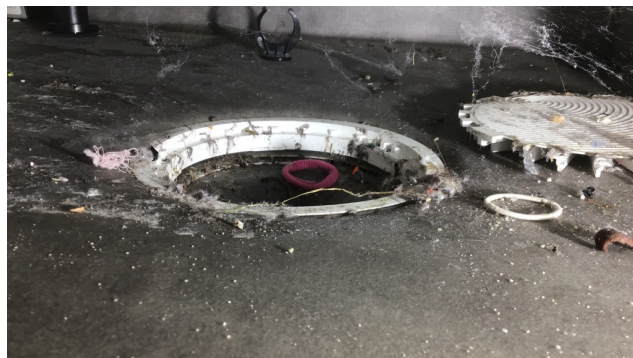
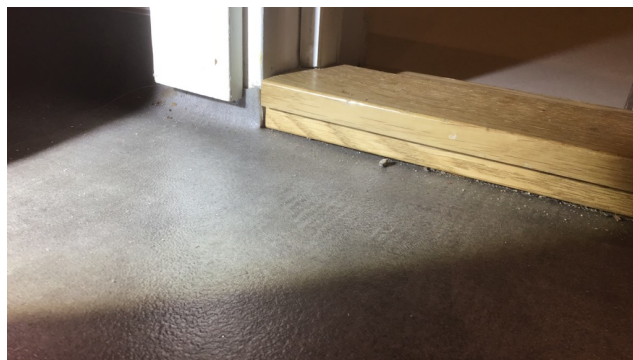
Utettheter under dør

Det må gjøres lokalt tiltak under dør

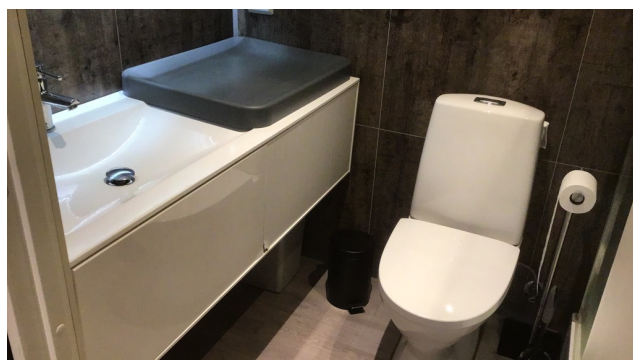
- Det er avvik:  
Ikke tilgang til sluk under kabinett

- Tiltak:  
Det må gjøres tilgang til sluk for inspeksjon og regelmessig rengjøring

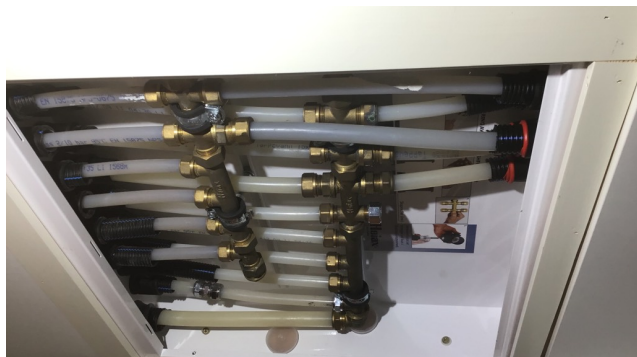
- Det er påvist at eventuelt lekkasjevann fra rør i rør system ikke ledes til  
sluk eller annen kompenserende løsning.

- Det bør foretas tiltak på anlegget som sikrer bedre løsning på  
eventuelt lekkasjevann fra rør i rør system.

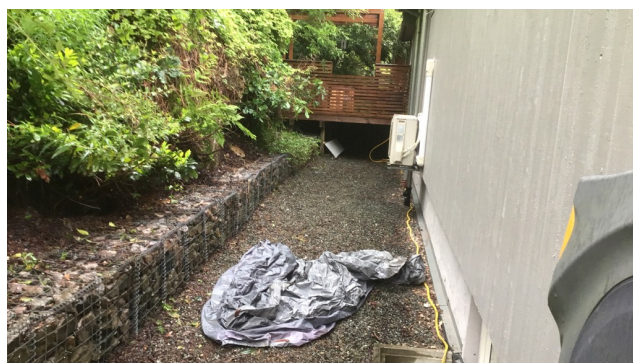
Terrengforhold rundt boligen er skrånede i flere nivåer med asfaltert gårdsplass og plen i fra kjellernivået ellers naturtomt

-Terrengforhold og overvann (fra regn/snøsmelting mm) må holdes under oppsyn. Terreng justering må vurderes ved evt terreng arbeid

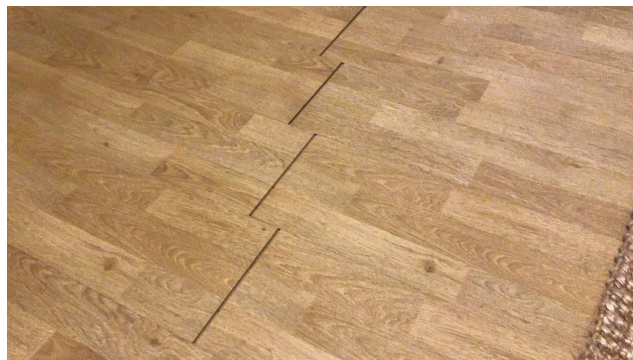
Gulv har glidd fra hverandre

-Lokalt tiltak må gjøres

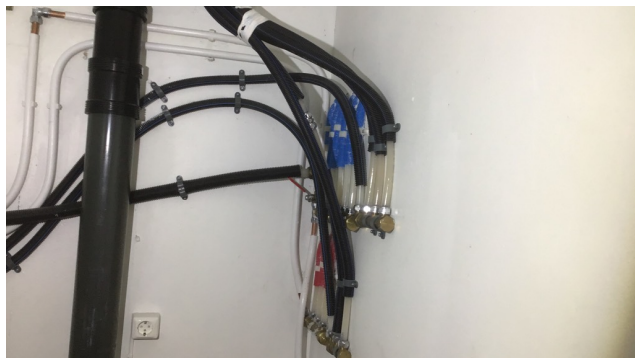
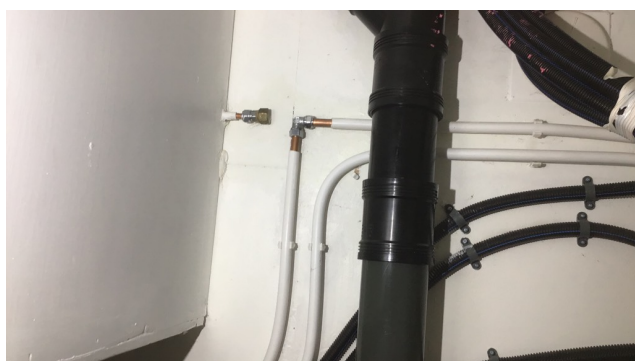
- Det er påvist at eventuelt lekkasjevann fra rør i rør system ikke ledes til sluk eller annen kompenserende løsning.

Det er ikke behov for utbedringstiltak siden anlegget fungerer i dag, men ut ifra alder kan skader plutselig oppstå på eldre rør av kobber med plastkappe.

- Det bør foretas tiltak på anlegget som sikrer bedre løsning på eventuelt lekkasjevann fra rør i rør system.
