Hageteigen 7, 4480 KVINESDAL

**Hamrebakkene - Meget lekker  
enebolig med godkjent utleiedel,  
hagestue og dobbel garasje!**

Innhold

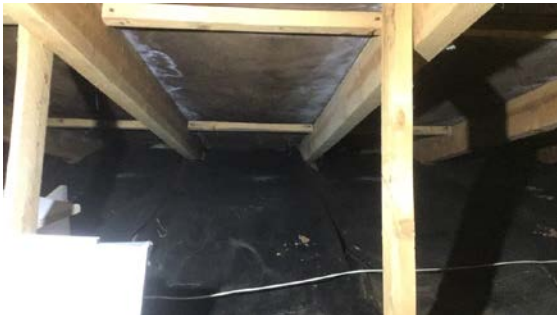
- Vurdering av avvik:**
- Det er liten lufting i nedre kant av konstruksjonen.
  - Det er påvist fuktskjolder i undertak/takkonstruksjon.

Mangelfull luftespalte i nedkant tak

Lufting/ventilering bør forbedres med etablering av luftespalte nedkant tak, som vil forbedre luftsirkulasjonen av kalt loft betraktelig.

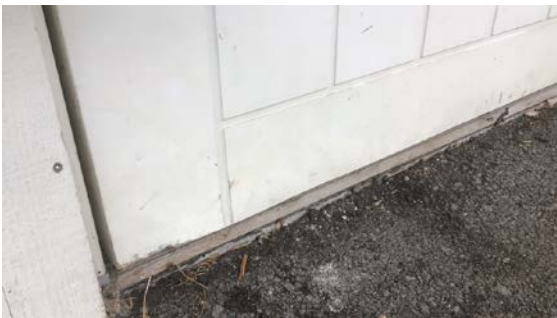
Fukt svelling utvendig bod dør i nedkant.

Fukt svelling i nedkant boddør

Lokalt tiltak, utskifting må forventes i nær fremtid

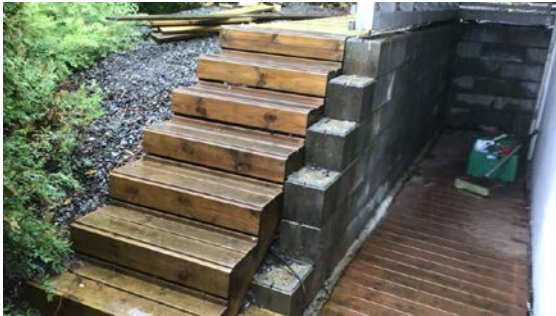
- Vurdering av avvik:**
- Det er ikke montert rekkverk.
- Konsekvens/tiltak**
- Rekkverk må monteres for å lukke avviket.

Kostnadsestimat: Under 10 000

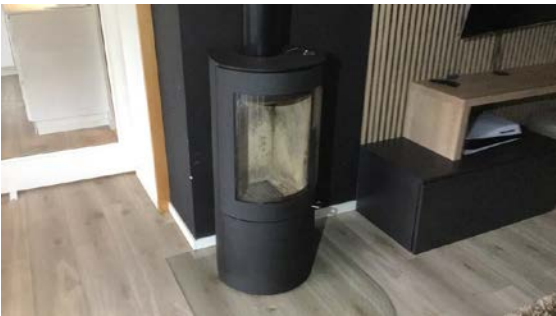
Elementpipe med vedovn i stue.  
Ved inspeksjon av utvendige overflater på pipe og brannmur, ble det ikke registrert sprekker eller riss av betydning.  
For teknisk tilstandsanalyse av pipe og ildsted, henvises det til lokalt brann- og feiervesen

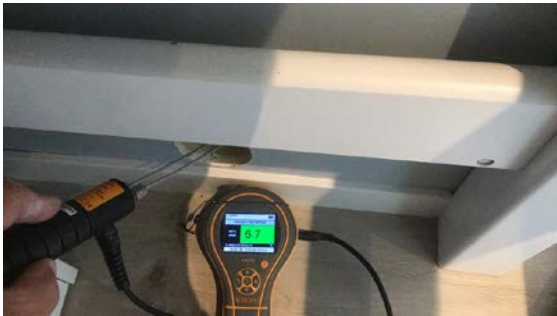
Boligen har rom under terreng og kjelleren er innredet. Det er utførende vegger av tre med plater. Utvendig er murene pusset. Hulltaking er foretatt i utforet vegg på soverom med ingen avvik registrert, 6,7 vektprosent .

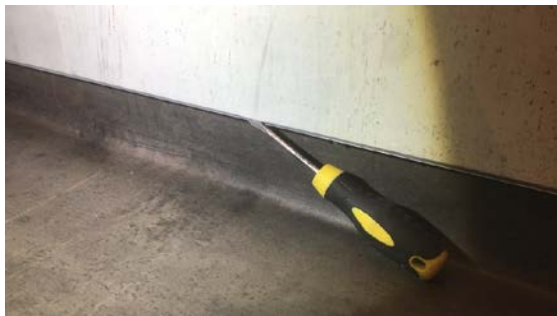
Det er tegn på fuktskader nederst på våtromsplater.

Fukt skader i nedkant plater

- Det må foretas utbedring av skadede plater.

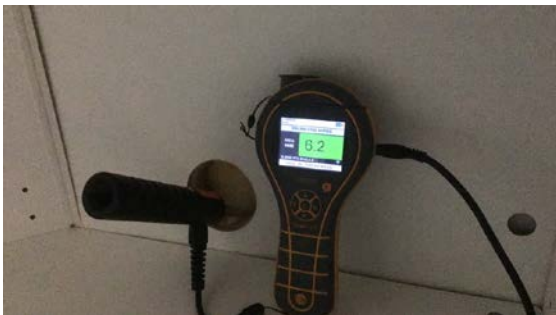
Hulltaking utført i garderobe bak dusj.  
Ikke påvist unormale fuktverdier på kontrollert område. 6,2 vektprosent

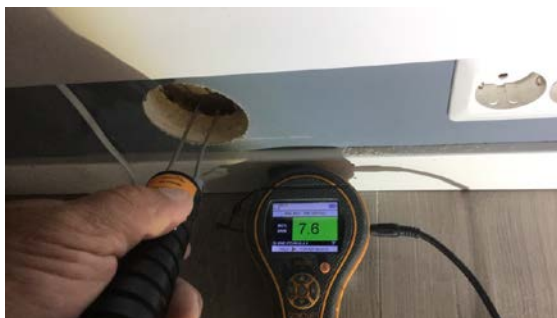
Hulltaking utført i soverom bak vask/vaskemaskin.  
Ikke påvist unormale fuktverdier på kontrollert område. 7,6 vektprosent

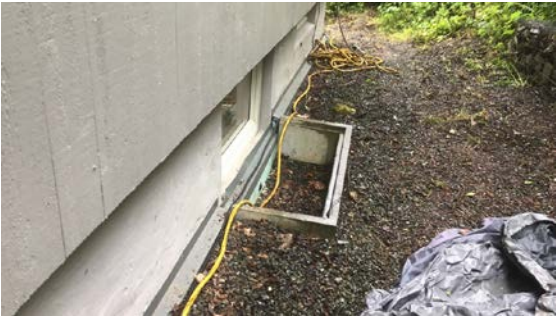
Takvann føres fra renner til nedløp og videre til rørforbindelse under bakken. Videre ukjent. Fast dekke rundt deler av boligen har noe fall fra bolig. Grunnmur mot terreng er isolert og har synlig grunnmursplast. Grunnmursplast og isolasjon ble for øvrig anlagt i 2014
