# Frydenlundvegen 19 2414 ELVERUM

## Tilstandsrapport Eierskifte

Boligtype: Enebolig

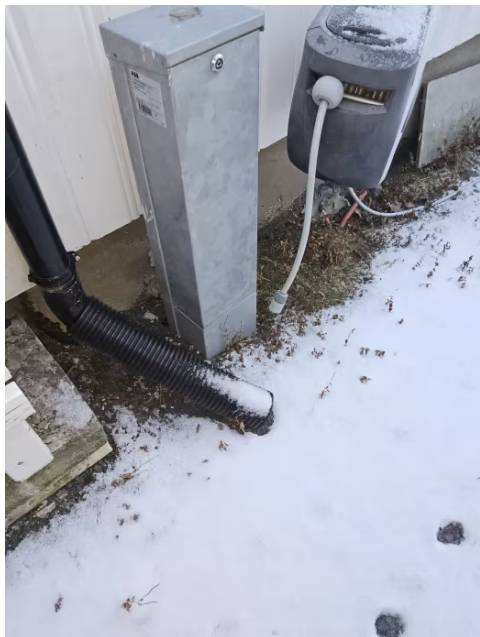
Bilde viser mangelfull bortledning av takvann.

Dreneringens tilstand har påvirkning på kjelleretasjens bruksområder og bygningstekniske tilstand. Drenering er nedgravd og skjult, og av den grunn må estimert tilstand vurderes ut i fra alder. Estimert teknisk levetid på drens-system har et betydelig sprang, og er mellom 20 - 60 år. Av nevnte grunner er det vanskelig å angi noen eksakt tilstand, men basert på alder er restlevetiden vurdert til å være usikker. Det registreres salt/kalkutslag på innvendig grunnmursflater og det er synlige fukskader/soppdannelser i overflater.

Det registreres manglende bruk av grunnmursplast, terrenget rundt bygget har stedvis fall mot grunnmuren og vann fra yttertaket er ikke ledet vekk fra bygningen/grunnmuren i tilstrekkelig grad. Forholdene kan føre til økt fuktbelastning på grunnmuren og drens-systemet, og bør utbedres.

Pga synlig svikt bør drenering/utvendig fuktsikring oppgraderes.

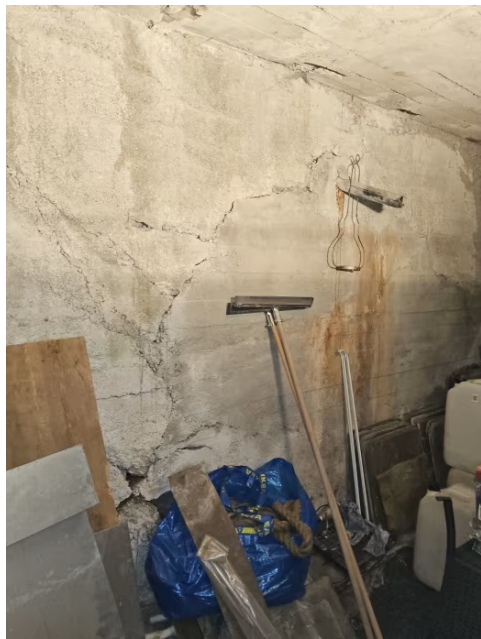
Bilde viser sprekk i mur i jordkjeller.

Grunnmuren har stedvise skader/sprekker. Dette er spesielt synlig i jordkjeller med tilkomst under veranda.

Videre undersøkelser av fagkyndig for å kartlegge skadeomfang og eventuelle tiltak anbefales.

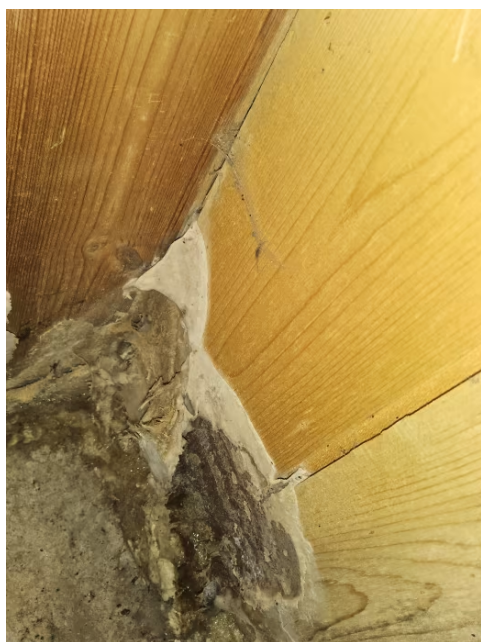
Bilde viser soppdannelse i underetasjen.

Det registreres sopp-/råteskader i overflater og synlige skader i konstruksjoner slik at hulltaking er ikke nødvendig. Etasjen bærer preg av slitasje, lite ventilering og tidvis økt fuktpåkjenning. Forholdene bør sees i sammenheng med punkt drenering.

Det anbefales at alt treverk i kjeller fjernes og at kjelleren har mest mulig åpne murkonstruksjoner med god utlufting. Det må foretas tiltak for å utbedre årsak til fukt-/råteskadene samt utbedre råteskadene. Isopor bør dekkes med brannsikkert materiale.

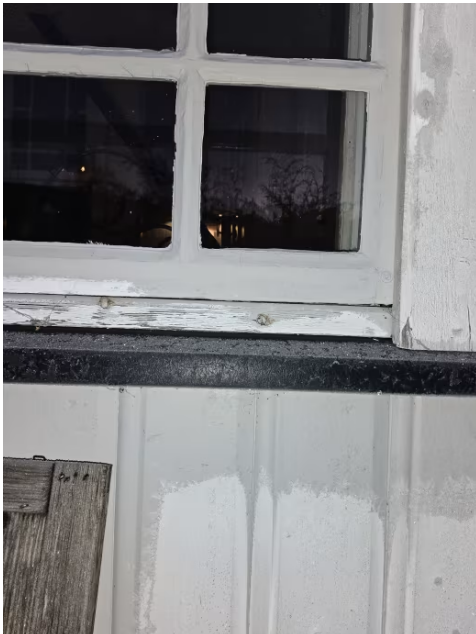
Bilde viser værslitt karm.

Karmen er værslitte og enkelte vinduer og dører har oppnådd en alder hvor skader vil kunne oppstå.

Vinduer bør holdes under oppsikt over tid for å fange opp eventuell negativ utvikling.

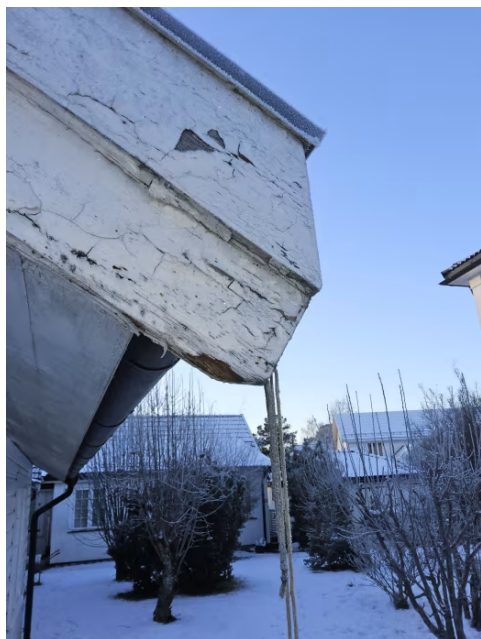
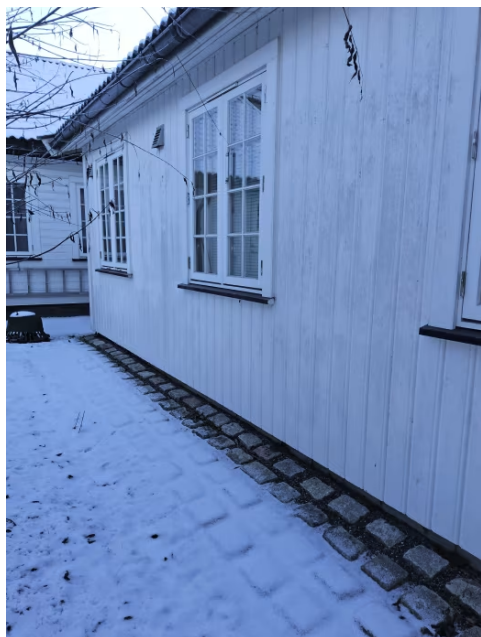
Bilde viser råteskade på fasade.

Bilde viser slitt kledning ført for nærmer terreng.

Svertesopp er observert på deler av ytterkledningen. Forholdet kan tyde på forhøyet fuktnivå på overflaten. Kledningen er stedvis ikke luftet og det registreres stedvis råteskader i trekledning. Kledningen er ført for nærme terreng. Forholdene inne i konstruksjonen er ikke kjent, men følgeskader bør påregnes.

Basert på ovennevnte avvik anbefales det videre undersøkelser av fagkyndig for å kartlegge tilstand inne i konstruksjoner og hvilke tiltak som er nødvendig.

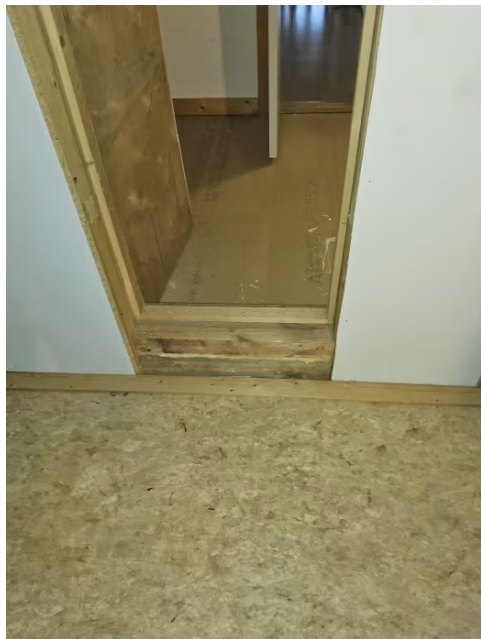
Bilde viser uferdig loft.

| Før eventuell ferdigstilling av loftet anbefales det en utvidet kontroll av fagkyndig for å kartlegge konstruksjonsoppbyggingen. | |

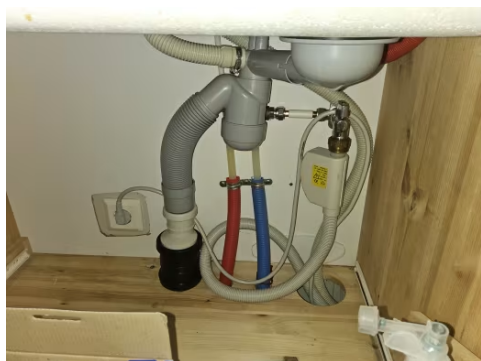
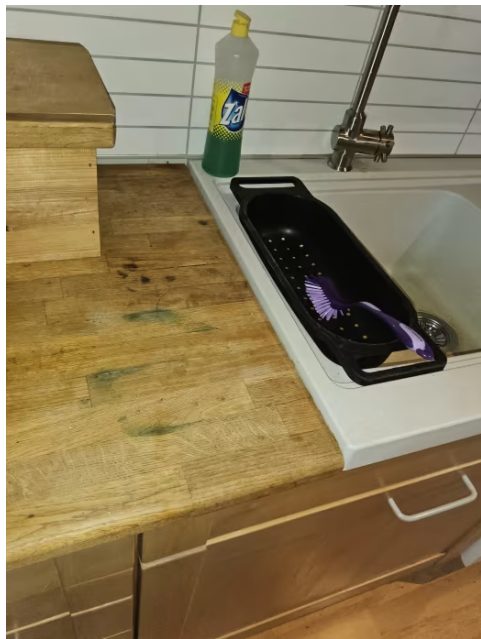
Bilde viser røropplegg under oppvaskkum.

| Kjøkkeninnredningen bærer preg av slitasje og enkelte skader. | |

Bilde viser slitt benkeplate ved oppvaskkum.

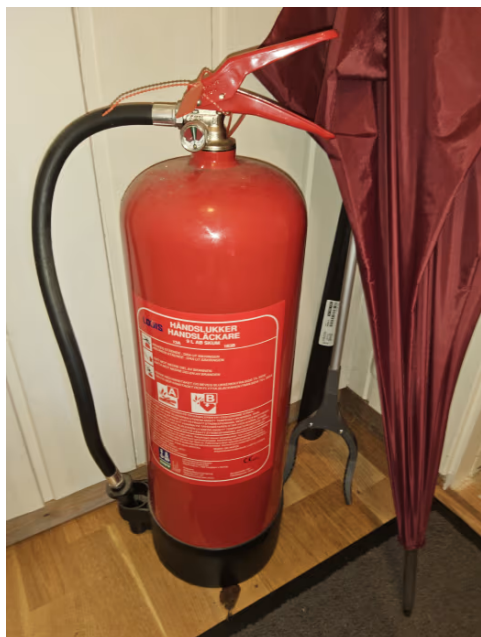
Bilde viser brannslukningsapparat.

Brannslukningsapparat er eldre enn 10 år. Utskifting anbefales.

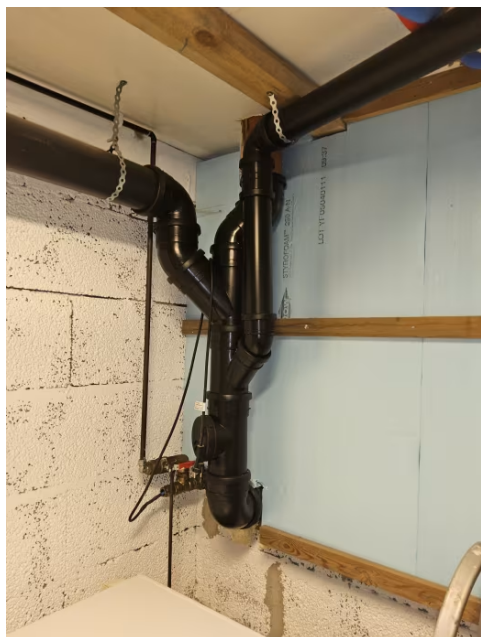
Bilde viser avløpsrør og stakeluke.

Enkelte innvendige avløpsrør har nådd en høy alder og gir økt risiko for skader i tiden som kommer. Det er ikke påvist tilfredsstillende lufting av avløpsanlegget.

Tiltak kan bli nødvendig. Forholdet bør holdes under oppsikt.

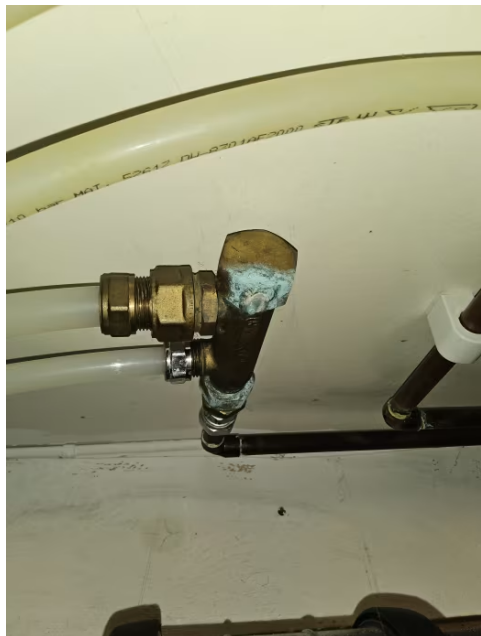
Bilde viser drypplekkasje.

Det registreres drypplekkasje fra vannrør/rørkobling i kjeller. Forholdet kan medføre fuktskade i omkringliggende konstruksjoner.

Det bør foretas strakstiltak på drypplekkasje i kjeller. Vannrør bør holdes under oppsikt for å fange opp negativ utvikling.

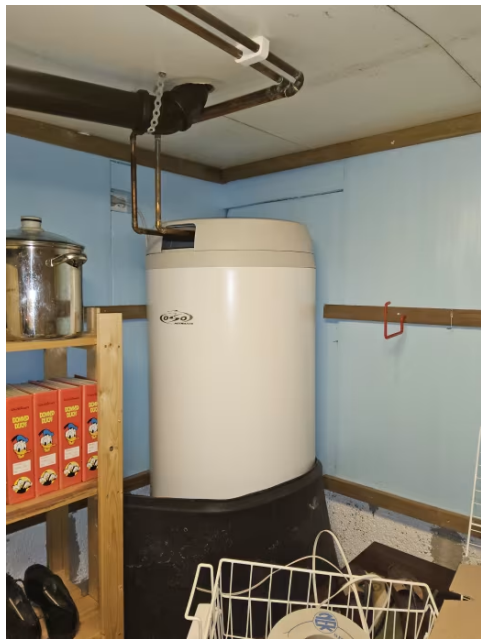
Bilde viser varmtvannsbereder.

Varmtvannsbereder er plassert i rom uten sluk/overløp eller annen sikring mot fuktskader. Konsekvens kan være at det oppstår fuktskader hvis lekkasje fra varmtvannsbereder skulle oppstå.

Vannstoppeventil på bereder anbefales etablert.

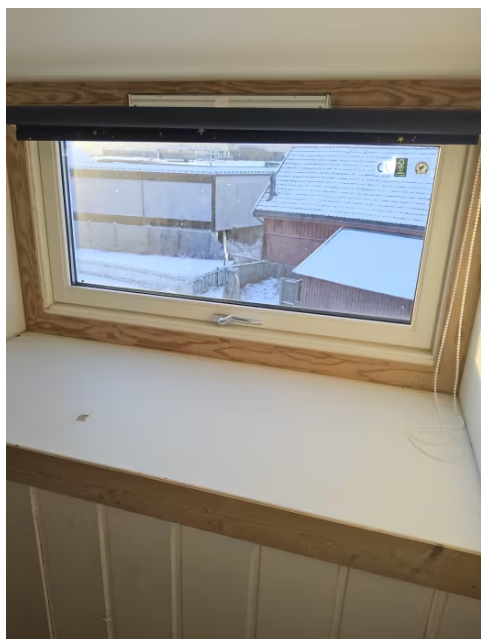
Bilde viser vindu med luftespalte.

Klaffventiler på yttervegg anbefales etablert.

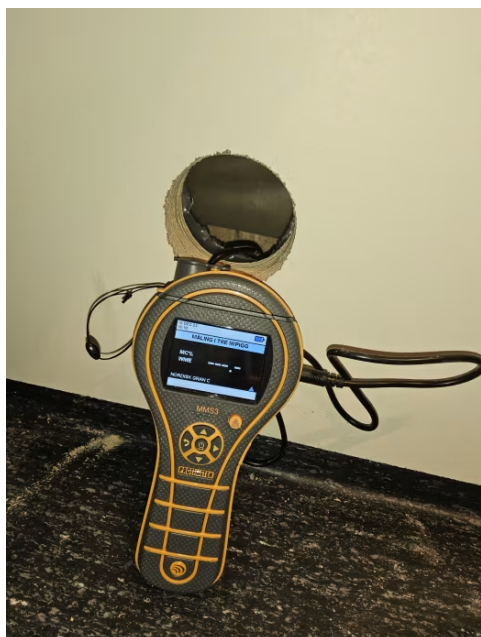
Bilde viser fuktmåling på vaskerom. Bilde viser plast i konstruksjonen.

| Hulltaking i forbindelse med fuktmåling viser at konstruksjonen har en oppbygging som vurderes til å være en risikokonstruksjon. Det registreres plast i konstruksjonen. | |

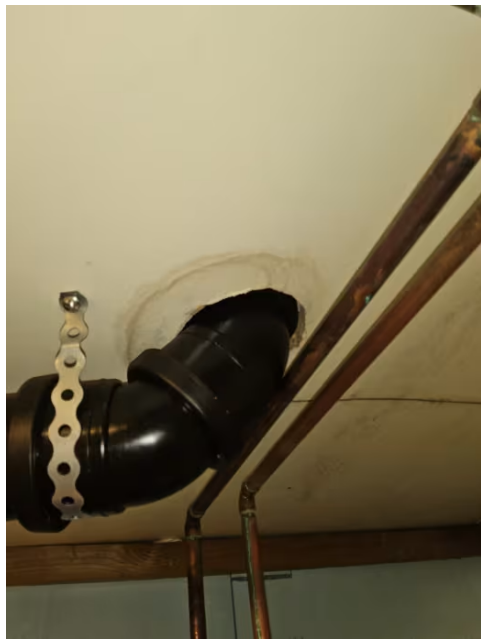
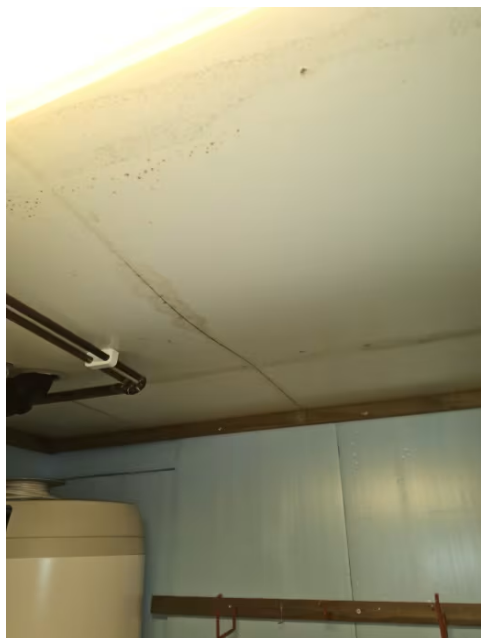
Bilde viser fuktmerker i himling under bad.

Baderommet i sin helhet bærer preg av ufagmessig utførelse og det ble registrert fuktskade i underliggende himling, noe som indikerer utettheter på våtrommet. Baderommet har ukjent alder og det er derfor ukjent restlevetid på tettesjikt.

Da det allerede var påvist fuktskade i underliggende himling ble det valgt hulltaking i tilstøtende vegg for å inspisere veggkonstruksjon. Hulltaking i forbindelse med fuktmåling viser at konstruksjonen har en oppbygging som vurderes til å være en risikokonstruksjon. Det registreres plast i konstruksjonen. Det ble ikke registrert forhøyede fuktverdier på befaringsdagen.

Det er behov for totalrenovering av våtrommet!

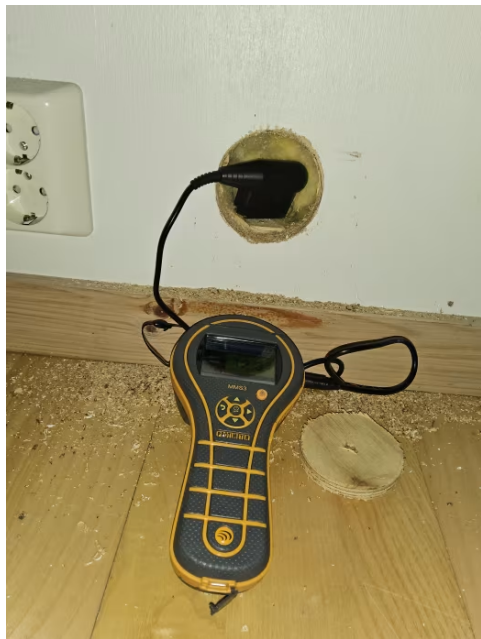
Bilde viser fuktmåling i tilstøtende rom til våtsone.

Baderommet i sin helhet bærer preg av ufagmessig utførelse. Baderommet har ukjent alder og det er derfor ukjent restlevetid på tettesjikt. De samme avvikene som ble registrert på bad innenfor vaskerom går igjen, og det er derfor grunn til å anta at det også på dette våtrommet kan være lekkasjer som ikke lar seg avdekke.

Det anbefales å etablere nytt våtrom for å forhindre videre følgeskader.
