Frydenlundvegen 19, 2414 ELVERUM

**Unik, spennende og sjarmerende bolig med sjel! Opprinnelig oppført på tidlig 1900-tall og tilbygd i 2009. Dobbelgarasje.**

## 6. Hovedrapport

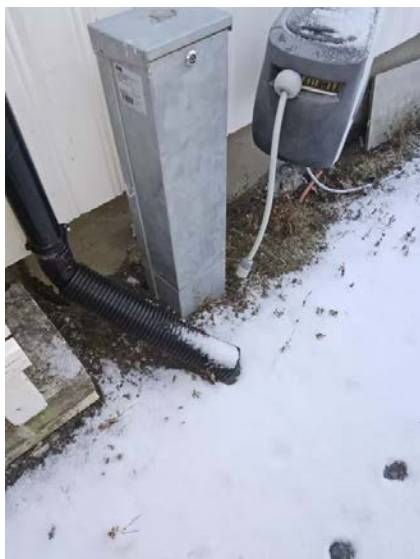
Dreneringens tilstand har påvirkning på kjelleretasjens bruksområder og bygningstekniske tilstand. Drenering er nedgravd og skjult, og av den grunn må estimert tilstand vurderes ut i fra alder. Estimert teknisk levetid på drenssystem har et betydelig sprang, og er mellom 20 - 60 år. Av nevnte grunner er det vanskelig å angi noen eksakt tilstand, men basert på alder er restlevetiden vurdert til å være usikker. Det registreres salt/kalkutslag på innvendig grunnmursflater og det er synlige fukskader/soppdannelser i overflater.

Det registreres manglende bruk av grunnmursplast, terrenget rundt bygget har stedvis fall mot grunnmuren og vann fra yttertaket er ikke ledet vekk fra bygningen/grunnmuren i tilstrekkelig grad. Forholdene kan føre til økt fuktbelastning på grunnmuren og drenssystemet, og bør utbedres.

Bilde viser mangelfull bortledning av takvann.

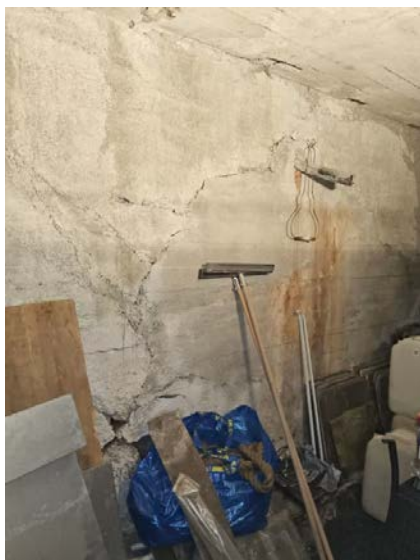
Grunnmuren har stedvis skader/sprekker. Dette er spesielt synlig i jordkjeller med tilkomst under veranda.

Bilde viser sprekk i mur i jordkjeller.

Videre undersøkelser av fagkyndig for å kartlegge skadeomfang og eventuelle tiltak anbefales.

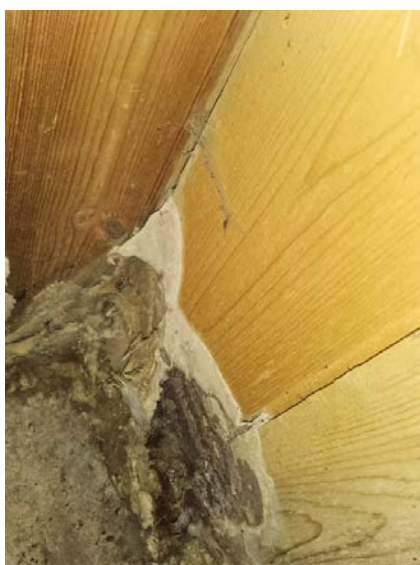
Det registreres sopp-/råteskader i overflater og synlige skader i konstruksjoner slik at hulltaking er ikke nødvendig. Etasjen bærer preg av slitasje, lite ventilering og tidvis økt fuktpåkjenning. Forholdene bør sees i sammenheng med punkt drenering.

Bilde viser soppdannelse i underetasjen.

Det anbefales at alt treverk i kjeller fjernes og at kjelleren har mest mulig åpne murkonstruksjoner med god utlufting. Det må foretas tiltak for å utbedre årsak til fukt-/råteskadene samt utbedre råteskadene. Isopor bør dekkles med brannsikkert materiale.

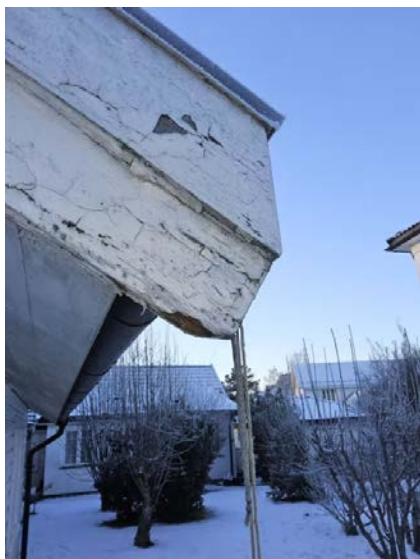
Svertesopp er observert på deler av ytterkledningen. Forholdet kan tyde på forhøyet fuktnivå på overflaten. Kledningen er stedvis ikke luftet og det registreres stedvis råteskader i trekledning. Kledningen er ført for nærme terreng. Forholdene inne i konstruksjonen er ikke kjent, men følgeskader bør påregnes.

Bilde viser råteskade på fasade.

Bilde viser slitt kledning ført for nærmer terreng.

Basert på ovennevnte avvik anbefales det videre undersøkelser av fagkyndig for å kartlegge tilstand inne i konstruksjoner og hvilke tiltak som er nødvendig.

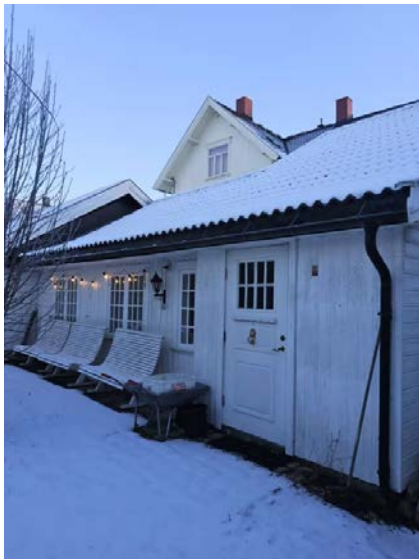
Bilde viser snødekt tak.

| Basert på ovennevnte forhold bør det gjennomføres ytterligere undersøkelser for å kartlegge eksakt tilstand og hvilke tiltak som eventuelt skulle være nødvendig. | |

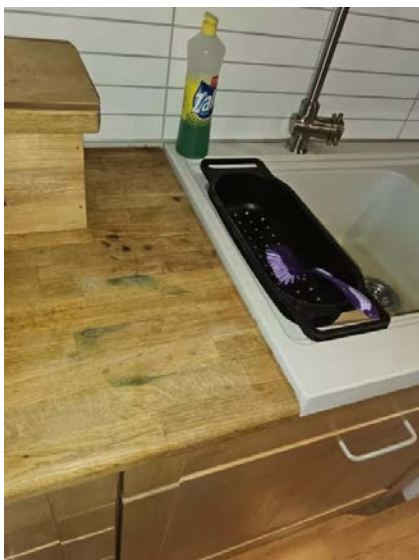
\* Kjøkken - Overflater og innredning: Kjøkkeninnredningen bærer preg av slitasje og enkelte skader.

Bilde viser slitt benkeplate ved oppvaskkum.

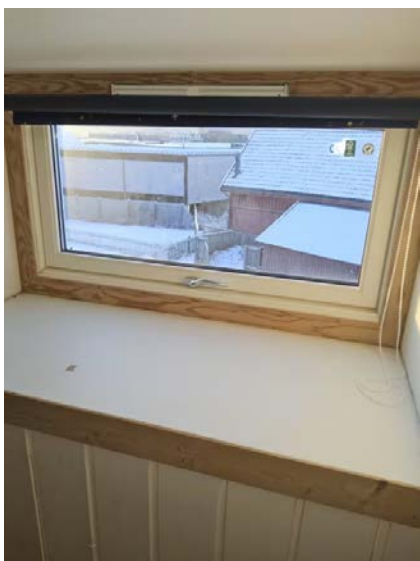
Bilde viser vindu med luftespalte.

Klaffventiler på yttervegg anbefales etablert.

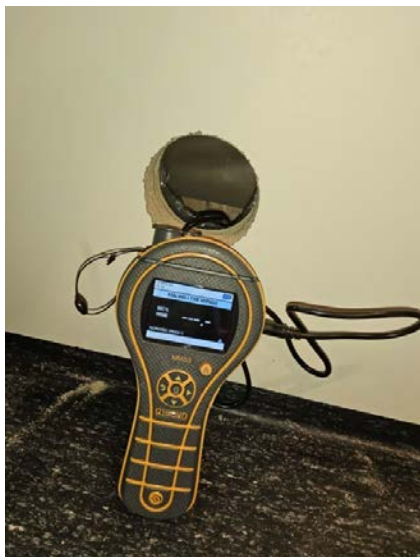
\* Vaskerom - Fuktmåling: Hulltaking i forbindelse med fuktmåling viser at konstruksjonen har en oppbygging som vurderes til å være en risikokonstruksjon. Det

Bilde viser fuktmåling på vaskerom. Bilde viser plast i konstruksjonen.

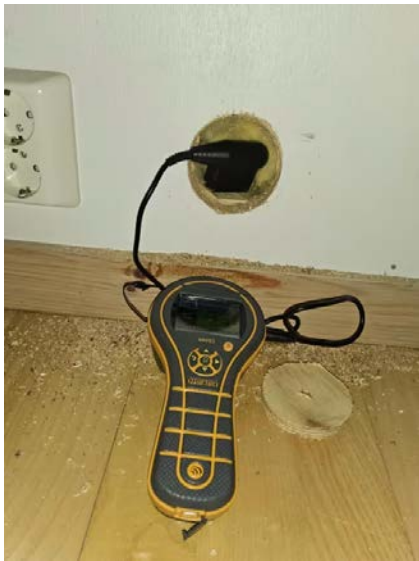
\* Bad innenfor soverom: Baderommet i sin helhet bærer preg av ufagmessig utførelse. Baderommet har ukjent alder og det er derfor ukjent restlevetid på tettesjikt. De samme avvikene som ble registrert på bad innenfor vaskerom går igjen, og det er derfor grunn til å anta at det også på dette våtrommet kan være lekkasjer som ikke lar seg avdekke.

Bilde viser fuktmåling i tilstøtende rom til våtsone.

Det er behov for totalrenovering av våtrommet!
