Frydenlundvegen 19, 2414 ELVERUM

**Unik, spennende og sjarmerende bolig med sjel! Opprinnelig oppført på tidlig 1900-tall og tilbygd i 2009. Dobbelgarasje.**

## 6. Hovedrapport

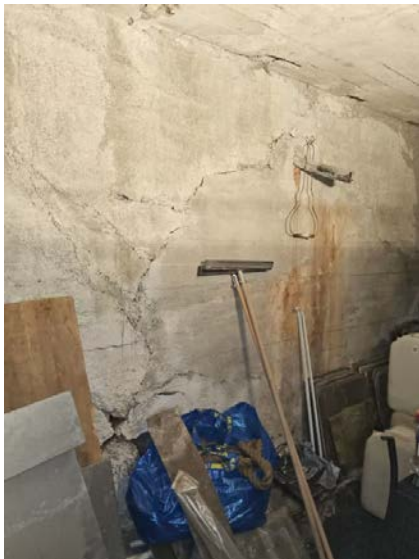
### 6.2 Grunnmur og fundament

Grunnmuren har stedvis skader/sprekker. Dette er spesielt synlig i jordkjeller med tilkomst under veranda.

Bilde viser sprekk i mur i jordkjeller.

Videre undersøkelser av fagkyndig for å kartlegge skadeomfang og eventuelle tiltak anbefales.

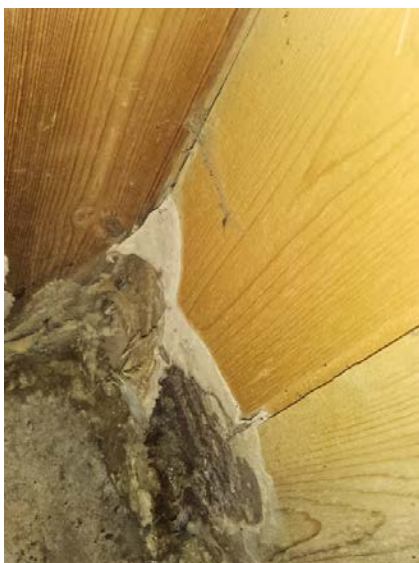
## 6.3 Rom under terreng

Det registreres sopp-/råteskader i overflater og synlige skader i konstruksjoner slik at hulltaking er ikke nødvendig. Etasjen bærer preg av slitasje, lite ventilering og tidvis økt fuktpåkjenning. Forholdene bør sees i sammenheng med punkt drenering.

Bilde viser soppdannelse i underetasjen.

Det anbefales at alt treverk i kjeller fjernes og at kjelleren har mest mulig åpne murkonstruksjoner med god utlufting. Det må foretas tiltak for å utbedre årsak til fukt-/råteskadene samt utbedre råteskadene. Isopor bør dekkles med brannsikkert materiale.

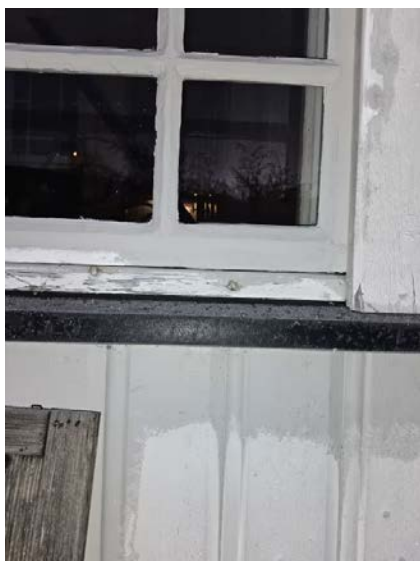
## 6.5 Vinduer og dører

Bilde viser værslitt karm.

Vinduer bør holdes under oppsikt over tid for å fange opp eventuell negativ utvikling.

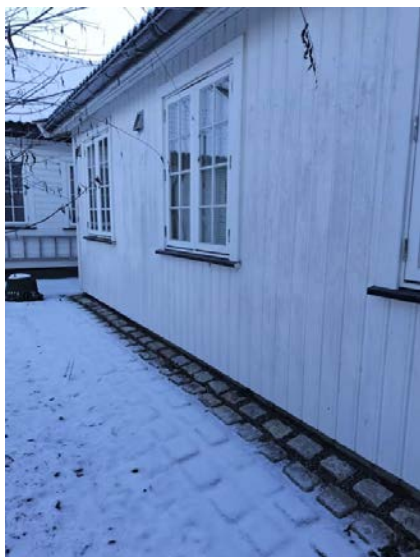
Svertesopp er observert på deler av ytterkledningen. Forholdet kan tyde på forhøyet fuktnivå på overflaten. Kledningen er stedvis ikke luftet og det registreres stedvis råteskader i trekledning. Kledningen er ført for nærme terreng. Forholdene inne i konstruksjonen er ikke kjent, men følgeskader bør påregnes.

Bilde viser slitt kledning ført for nærmer terreng.

Basert på ovennevnte avvik anbefales det videre undersøkelser av fagkyndig for å kartlegge tilstand inne i konstruksjoner og hvilke tiltak som er nødvendig.

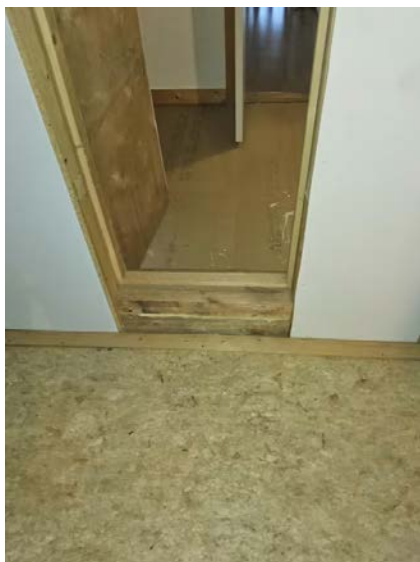
## 6.7 Loft (konstruksjonsoppbygging)

Bilde viser uferdig loft.

Før eventuell ferdigstillelse av loftet anbefales det en utvidet kontroll av fagkyndig for å kartlegge konstruksjonsoppbyggingen.

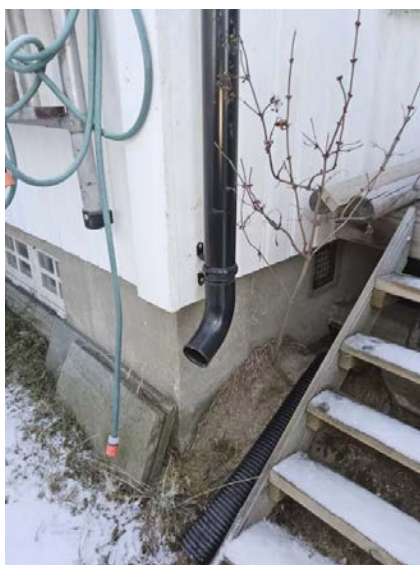
## 6.8 Renner og nedløp

Bilde viser avslutning av taknedløp.

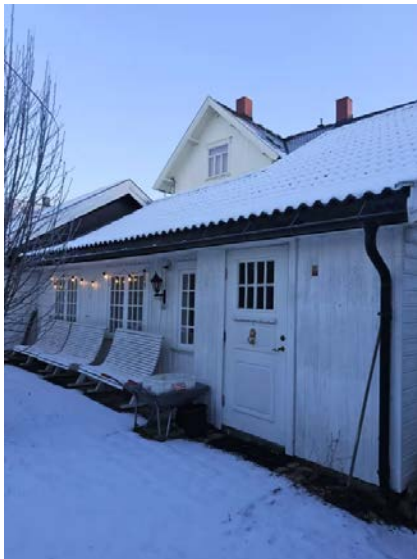
## 6.10 Taktekking

Bilde viser snødekt tak.

| Basert på ovennevnte forhold bør det gjennomføres ytterligere undersøkelser for å kartlegge eksakt tilstand og hvilke tiltak som eventuelt skulle være nødvendig. | |

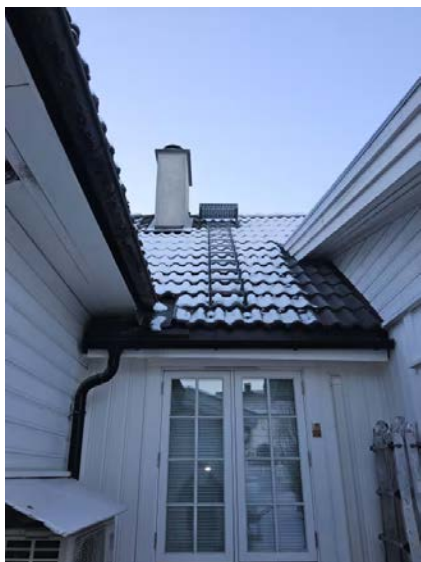
## 6.11 Utstyr på tak

Bilde viser takstige.

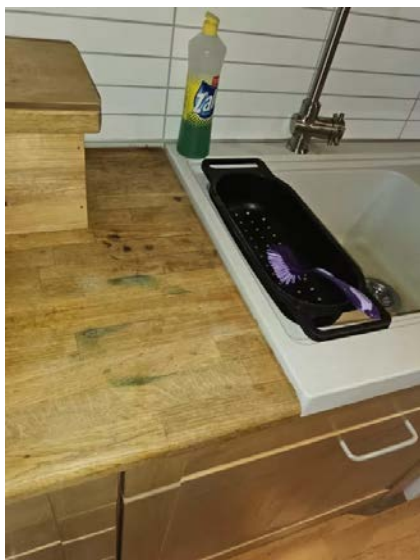
Bilde viser slitt benkeplate ved oppvaskkum.

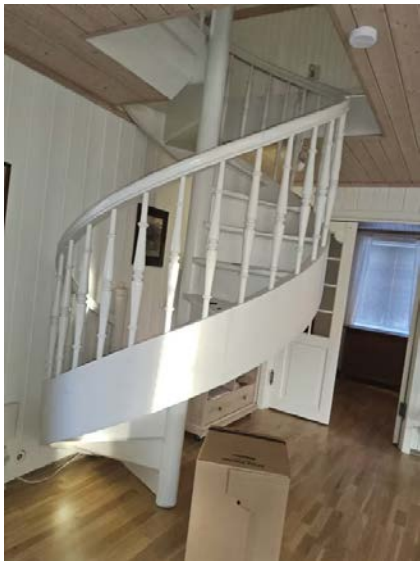
Bilde viser trapp til loft.

| Trapper bør skiftes ut så de tilfredsstiller dagens sikkerhetskrav. | |

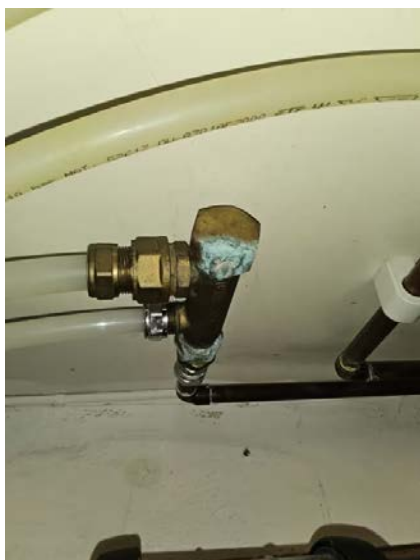
Det registreres drypplekkasje fra vannrør/rørkobling i kjeller. Forholdet kan medføre fuktskade i omkringliggende konstruksjoner.

Bilde viser drypplekkasje.

Det bør foretas strakstiltak på drypplekkasje i kjeller. Vannrør bør holdes under oppsikt for å fange opp negativ utvikling.

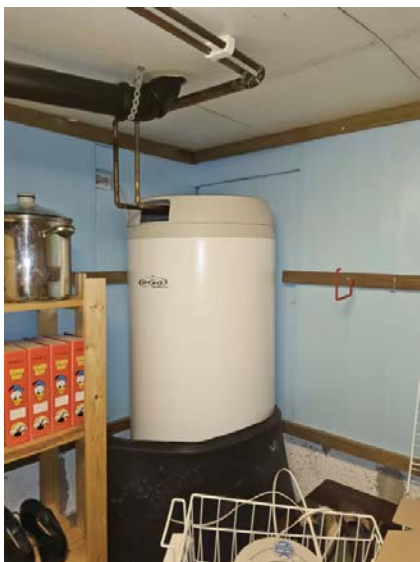
## 6.20 Varmtvannsbereder

Bilde viser varmtvannsbereder.

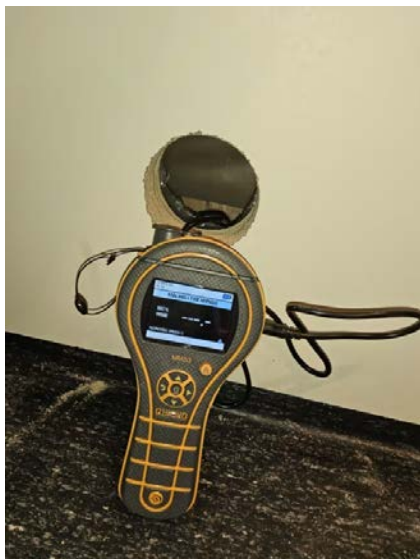
Bilde viser fuktmåling på vaskerom. Bilde viser plast i konstruksjonen.

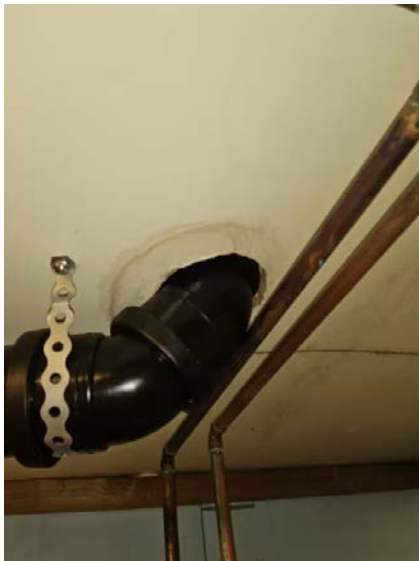
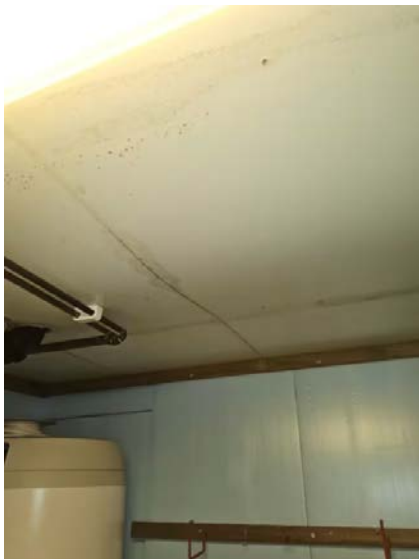
## 6.23 Våtrom: Bad innenfor vaskerom

Baderommet i sin helhet bærer preg av ufagmessig utførelse og det ble registrert fuktskade i underliggende himling, noe som indikerer utettheter på våtrommet. Baderommet har ukjent alder og det er derfor ukjent restlevetid på tettesjikt.

Bilde viser fuktmerker i himling under bad.

Det er behov for totalrenovering av våtrommet!

Det anbefales å etablere nytt våtrom for å forhindre videre følgeskader.

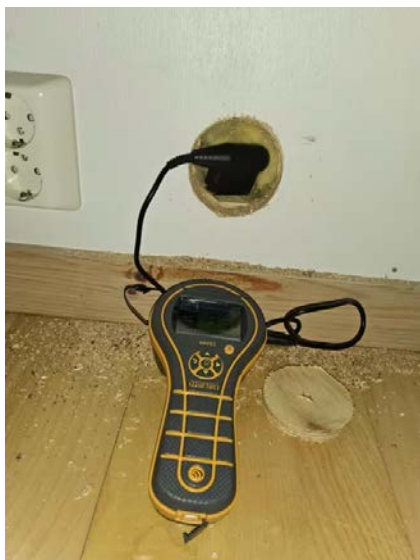
## 6.24 Våtrom: Bad innenfor soverom

Bilde viser fuktmåling i tilstøtende rom til våtsone.

Det er behov for totalrenovering av våtrommet!
