Tilstandsrapport

Enebolig

Sjølivegen 557, 2164 SKOGBYGDA

Befaringsdato: 20.01.2025

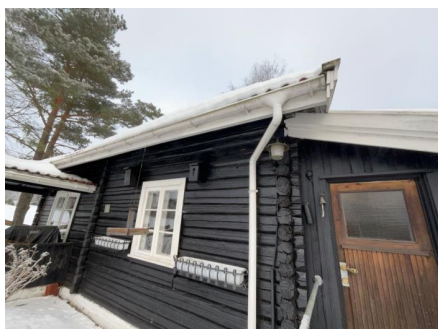
📍 TG 2 Veggkonstruksjon

Eldre bordkledning, tømmer, forkantbord, vindskier med slitasje, sprekker som skyldes værslitasje og manglende vedlikehold m.m.

Påregnelig med enkelte råteskader etc. i kledning, vindskier m.m. Eldre stamme samt bordkledning, ved åpning av konstruksjoner kan det registreres ytterligere avvik. Oppussing/rehabiliteringer må påregnes. Om oppussing ikke utføres kan ytterligere skader oppstå. Skader kan plutselig oppstå på eldre bygningsdeler som forårsaker skader/utgifter. Avvikene gir grunn til å overvåke forholdet nøye for å unngå større skade eller følgeskader.

- Det må foretas tiltak for å lukke avviket.

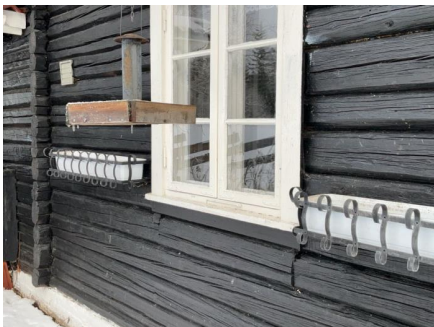
TG 2 Dører

Eldre vindu/dør, med begrenset isolasjonsevne pga. værslitasje, bruk og utvendig fuktbelastning, slitasje av pakninger etc. Punkterte vinduer er vanskelig å oppdage i enkelte tilfeller/værtyper, eventuell punktering kan ikke oppdages før ved eks. et værromslag etc.

Det må påregnes oppussing, utskiftninger av pakninger, glass og vedlikehold av dører. Om dette ikke utføres kan det gi nedsatt isolasjonsevne og nedkorte brukstid. Avvikene gir grunn til å overvåke forholdet nøye for å unngå større skade eller følgeskader.

- Det må foretas tiltak for å lukke avviket.

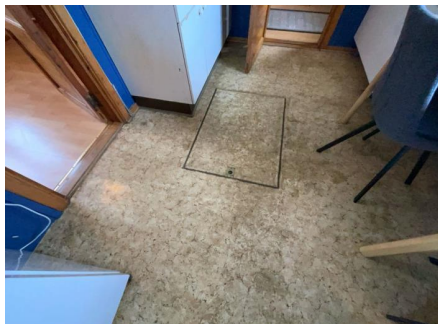
TG 2 Etasjeskille/gulv mot grunn

- Det er målt høydeforskjell på mellom 15-30 mm gjennom hele rommet. Tilstandsgrad 2 gis med bakgrunn i standardens krav til godkjente måleavvik.
- Målt høydeforskjell på mellom 10 - 20 mm innenfor en lengde på 2 meter. Tilstandsgrad 2 gis med bakgrunn i standardens krav til godkjente måleavvik.

Konsekvensen ved ikke utbedringer anses som liten men kan påvirke innrednings-muligheter, skap etc. Avvikene gir grunn til å overvåke forholdet nøye for å unngå større skade eller følgeskader.

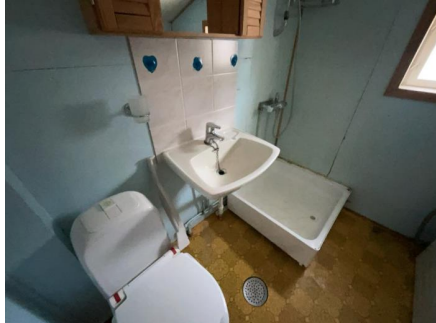
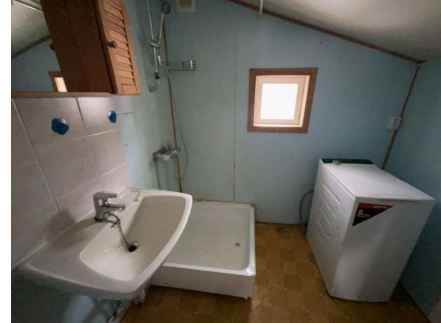
1 ETASJE > BAD

- Ved andre fuktundersøkelser enn hulltaking, er det påvist indikasjoner på fuktskader.

Fuktskader ved dusjsone grunnet manglende vedlikehold og eldre vanntetting som morkner over tid.

Gjennomføre ytterligere undersøkelser og foreta utbedringer, oppussing/rehabiliteringer. Om dette ikke utføres kan det gi ytterligere skadeomfang.

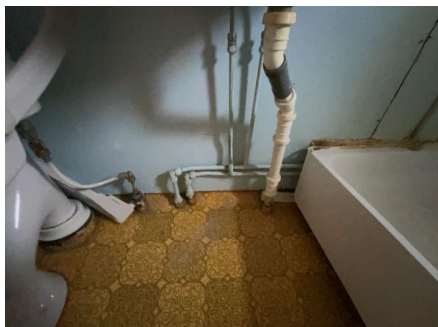
TG 2 Avløpsrør

Det er avløpsrør av plast. Ingen symptomer på brudd, men vær oppmerksom på at dette er en risikokonstruksjon. Ingen dokumentasjon eller kjennskap til utførelse på vannrør. Eldre vannrør og koblinger, med nedsatt levetid etc.

Det må foreligge dokumentasjon. Prosjektering, FDV (produktdatablader) dokumentasjon på produkter samt dokumentasjon som kontrollerklæringer fra utførende. Ved feil utførelse eller ikke dokumentert utførelse kan det ikke fastslås oppbyggingsmetode eller riktighet av produkter. Avvikene gir grunn til å overvåke forholdet nøye for å unngå større skade eller følgeskader.

- Det må foretas tiltak for å lukke avviket.

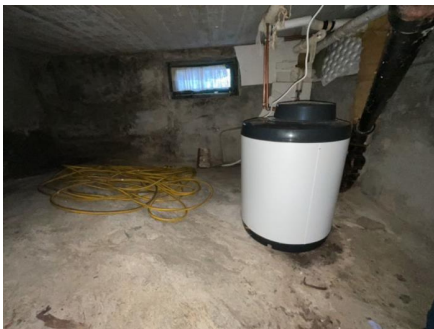
TG 3 Elektrisk anlegg

7. Er det tegn til at det har vært termiske skader (tegn på varmgang) på kabler, brytere, downlights, stikkontakter og elektrisk utstyr? Sjekk samtidig tilstanden på elektrisk tilkobling av varmtvannsbereder, jamfør eget punkt under varmtvannstank
Nei
8. Er der synlig defekter på kabler eller er disse ikke tilstrekkelig festet?
Ja
