Sjølivegen 557, 2164 SKOGBYGDA

**Enebolig med oppgraderingsbehov
i landlige omgivelser. Solrik tomt.
Garasje.**

Befaringsdato: 20.01.2025 Rapportdato: 22.01.2025 Oppdragsnr.: 11483-1710 Referansenummer: HW3815

Tilstandsrapport

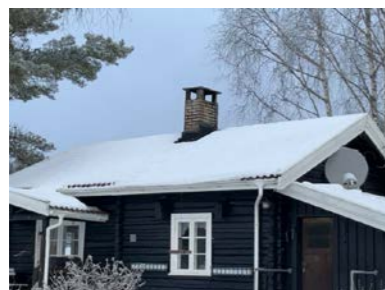
Nedløp og beslag

Takrenner og nedløp i stål/blekk.

- Overvåk tilstanden jevnlig. For å få tilstandsgrad 0 eller 1 må beslag/renner/nedløp skiftes ut, men tidspunktet for når dette er nødvendig er vanskelig å si noe om.

Påregnelig med enkelte sprekker etc. i skjøter m.m. Oppussing/rehabiliteringer må påregnes. Skader kan plutselig oppstå på eldre bygningsdeler som forårsaker skader/utgifter. Manglende snøfangere kan forårsake personskader ved snøras. Avvikene gir grunn til å overvåke forholdet nøye for å unngå større skade eller følgeskader.

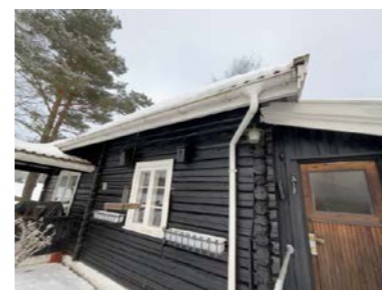
Veggkonstruksjon

Veggene har tømmerkonstruksjon og reisverk. Fasade/kledning har tømmer og panel.

- Det må foretas tiltak for å lukke avviket.

Påregnelig med enkelte råteskader etc. i kledning, vindskier m.m. Eldre stamme samt bordkledning, ved åpning av konstruksjoner kan det registreres ytterligere avvik. Oppussing/rehabiliteringer må påregnes. Om oppussing ikke utføres kan ytterligere skader oppstå. Skader kan plutselig oppstå på eldre bygningsdeler som forårsaker skader/utgifter. Avvikene gir grunn til å overvåke forholdet nøye for å unngå større skade eller følgeskader.

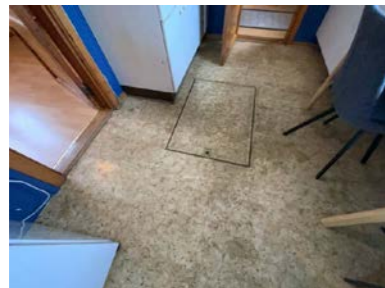
TG 2 Etasjeskille/gulv mot grunn

- Det er målt høydeforskjell på mellom 15-30 mm gjennom hele rommet. Tilstandsgrad 2 gis med bakgrunn i standardens krav til godkjente måleavvik.
- Målt høydeforskjell på mellom 10 - 20 mm innenfor en lengde på 2 meter. Tilstandsgrad 2 gis med bakgrunn i standardens krav til godkjente måleavvik. Årsak vurderes å være setninger, belastninger med møbler og løsøre etc.

Etasjeskiller er av betongdekke.

- For å få tilstandsgrad 0 eller 1 må høydeforskjeller rettes opp. Det vil imidlertid sjelden være økonomisk rasjonelt som et enkeltstående tiltak i en bolig som dette. Dersom boligen en gang skal renoveres, kan man vurdere slike tiltak. Konsekvensen ved ikke utbedringer anses som liten men kan påvirke innrednings-muligheter, skap etc. Avvikene gir grunn til å overvåke forholdet nøye for å unngå større skade eller følgeskader.

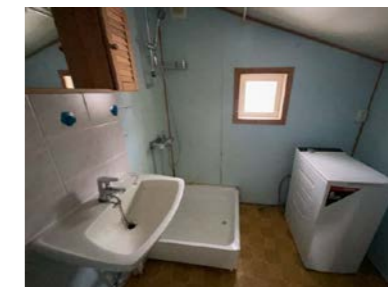
1 TG 3 Tilliggende konstruksjoner våtrom

Kostnadsestimat: 50 000 - 100 000

Gjennomføre ytterligere undersøkelser og foreta utbedringer, oppussing/rehabiliteringer. Om dette ikke utføres kan det gi ytterligere skadeomfang.

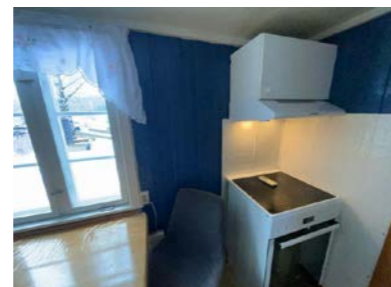
TG 2 Avtrekk

Økt matos og dårlig innelima kan forekomme ved mat-tilbredning. Eldre elektriske installasjoner kan plutselig slutte å fungere, noe som kan føre til økt matos og dårlig innelima. Avvikene gir grunn til å overvåke forholdet nøye for å unngå større skade eller følgeskader.

- Om mulig bør det etableres mekanisk/forsert avtrekk ut fra kokesonen.

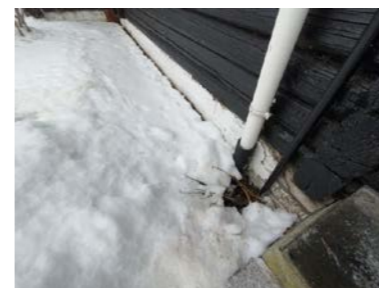
TG 2 Terrengforhold

Skrånet tomt, opparbeidet rundt boligen.
