# Tilstandsrapport

Boligbygg med flere boenheter

Helsesenterveien 7 H, 9300 FINNSNES

# gnr. 44, bnr. 100, snr. 4

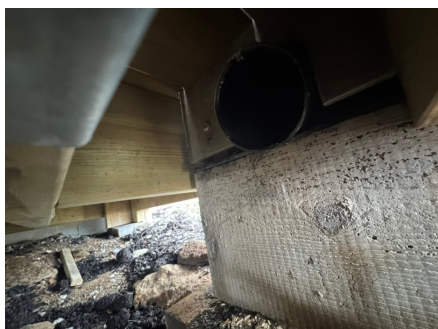
Feil ved nedløp utsetter søylen for unødvendig mye vann, noe som øker risiko for skader.

Takrennenedløp avsluttet ved søylen.

Det bør lages system for bortledning av vann fra taknedløp ved søylen til altan og terrassen.

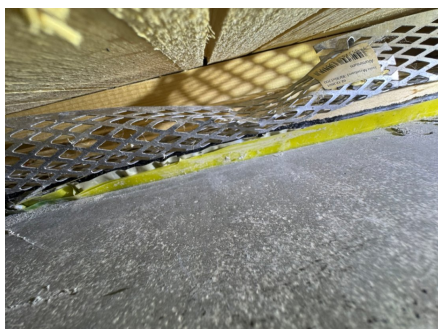
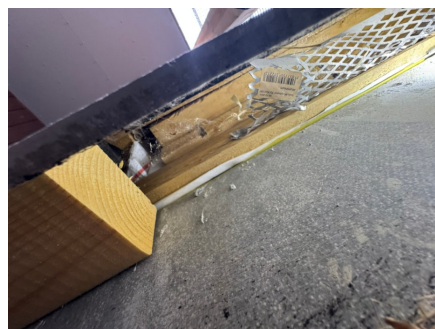
Musesperre.

Musesperre må utbedres for å hindre gnagere tilkomst til skjulte deler av konstruksjonen. Ufagmessig utførelse av vindsperren kan føre til trekk og lavere temperaturer i skjulte konstruksjoner. Dette øker risiko for kondensering og råteskader i veggkonstruksjoner. Kledningsbord bør ha minst 300 mm avstand til terreng for å unngå skader og misfarging fra vannsprut opp fra terrengoverflaten. Avvikte øker vedlikeholdsbehovet for utvendig kledning.

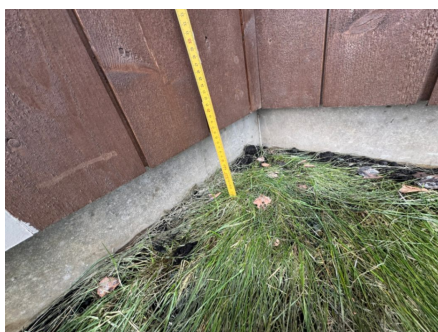
Kledning bakkenivå

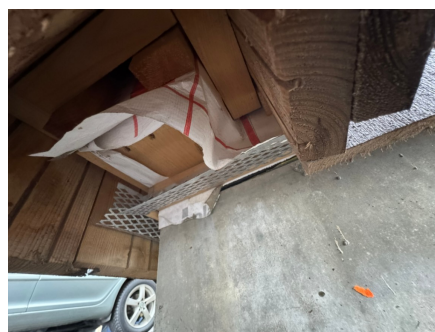
Ufagmessig utførelse av vindsperre.

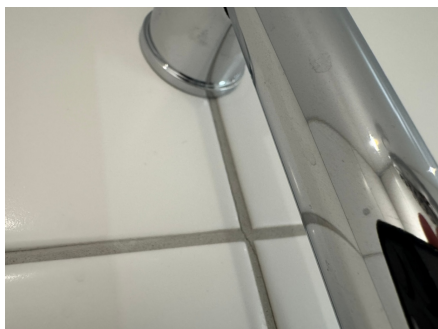
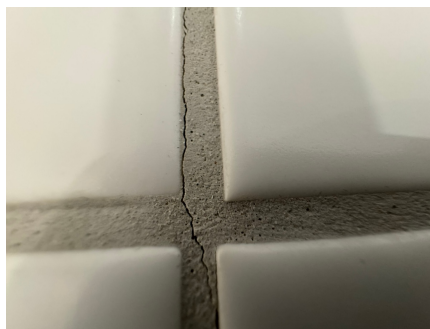
- Det er påvist at flisfuger har riss/sprekker.

Estetisk forringelse: Sprekkene kan påvirke det estetiske utseendet på veggene.

Riss i fuge i dusnisjen.

Reparasjon av flisfuger: Det anbefales å reparere rissene eller sprekkene i flisfugene.

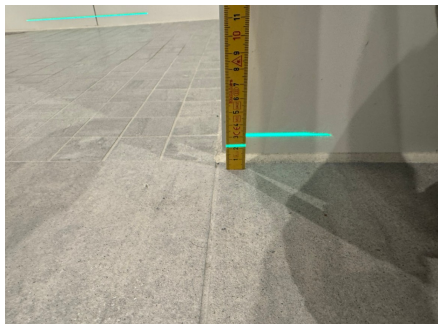
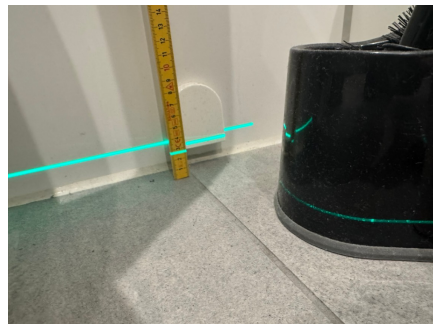
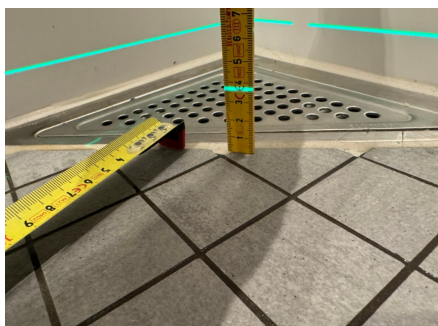
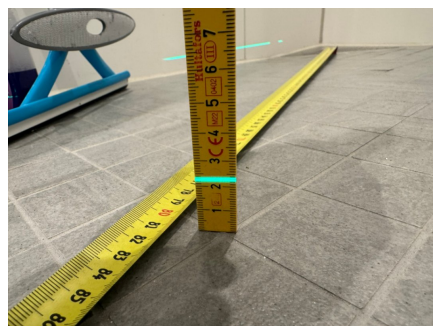
- Det er påvist avvik i krav til høydeforskjell/fall-løsning på våtrommet.
- Målinger viser at det ikke er fall til sluk (motfall).

Avviket ved fallet på gulvet øker risikoen for at det kan bli stående vanddammer som ikke renner til sluk.

**Kostnadsestimat: Over 300 000**

Hjørnet ved dusjnisen.

hjørnet av veggen ved avrenningen til teknisk rommet.

Måling ved sluken.

Måling ca ved nedslagsfeltet.

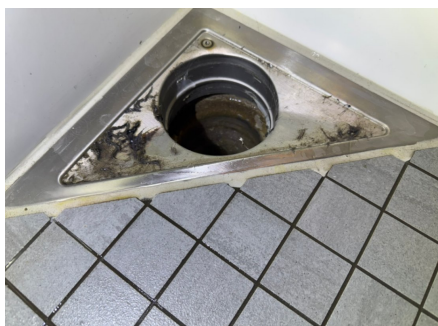
Det er ikke mulig å inspisere membranen i denne typen sluk.

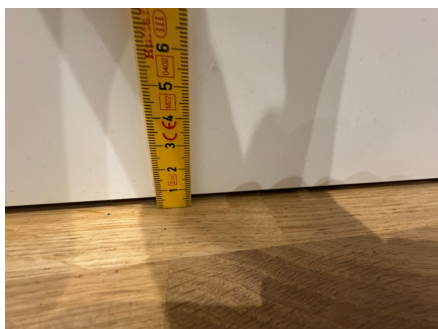
Dårlig ventilasjon kan føre til opphopning av fuktighet og dårlig lukt, noe som kan påvirke inneklimaet negativt.

luftespalte under dør.

- Det bør etableres tilfredsstillende tilluft til våtrom f.eks. luftespalte ved dør e.l.

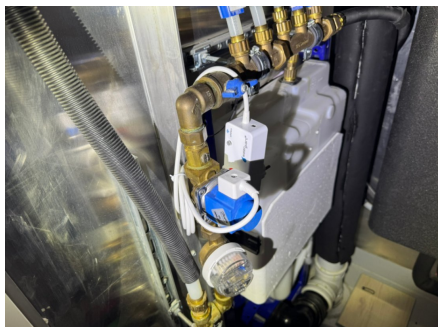
Vannstoppeventilen er ikke tilkoblet.

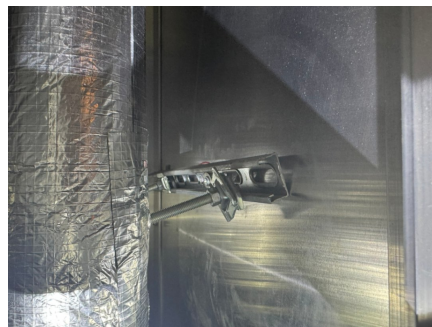
Løse rørklammer.

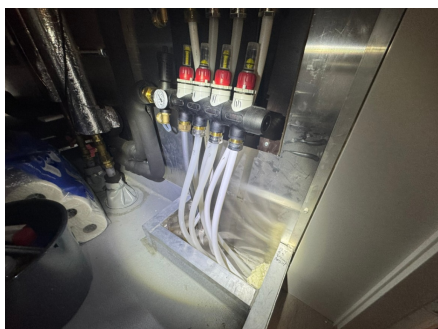
Konsekvens: Uten vanntetting kan vann trenge inn i utsparingen og forårsake fuktskader på omkringliggende materialer. Dette kan føre til muggvekst og fuktskader over tid.

Samlestokkene er montert over nisje som ikke er sikret mot lekkasje.

Tiltak: Sikre utsparingen mot vann ved å installere en vanntett membran eller annen form for lekkasjesikring ved utsparingen. Dette vil hindre vann fra å trenge inn og forårsake skade.

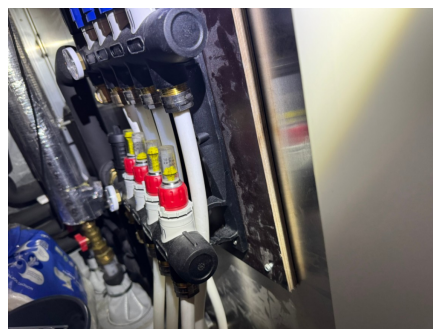
Samlestocken er løs fra veggfestet.

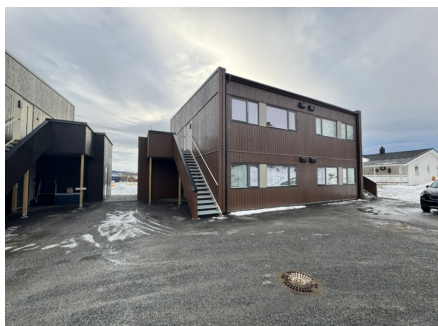
Utvendige terrengforhold.

- Det bør foretas terrengjusteringer.
