# Tilstandsrapport

Enebolig

Gaupåsvegen 257, 5265 YTRE ARNA

Befaringsdato: 12.05.2025

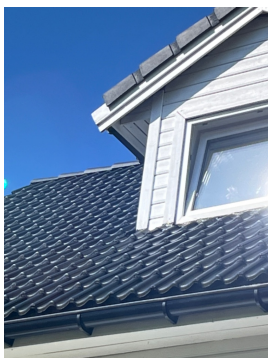
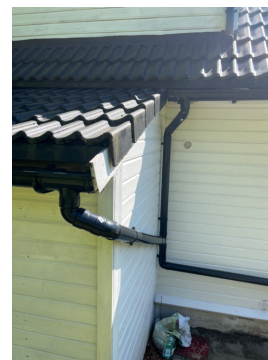
### ! TG 2 Veggkonstruksjon

- Det er ingen eller liten lufting i nedre kant av kledning mot grunnmur.
- Det er avvik:

Jevnlig tilsyn anbefales, vedlikehold må påregnes

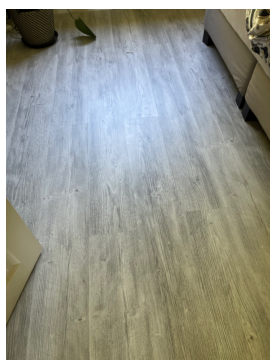
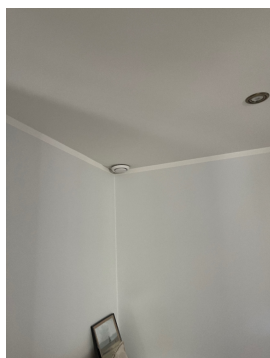
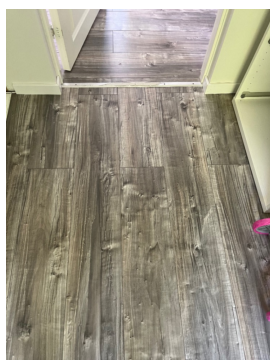
## ! TG 3 Etasjeskille/gulv mot grunn

Gulv mot grunn i betong og etasjeskille i trebjelkelag fra byggeår er kontrollert for horisontalt avvik målt med laser.  
Resultatet tilfredsstillende ikke dagens krav til avvik.

- Målt høydeforskjell på over 30 mm gjennom hele rommet.
- Tilstandsgrad 3 gis med bakgrunn i standardens krav til godkjente måleavvik.

Fungerer med dette avvik, ved ny oppgradering anbefales avretting.  
Anbefales da eksternt råd av mulig løsning, estimat gjelder dette.

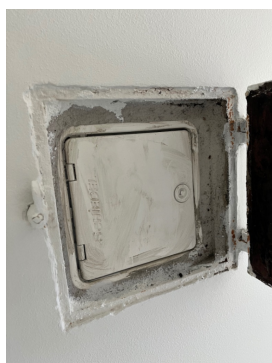
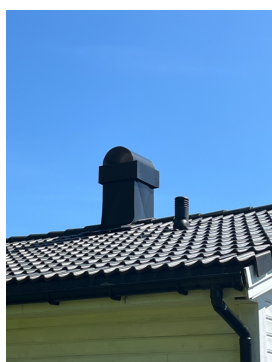
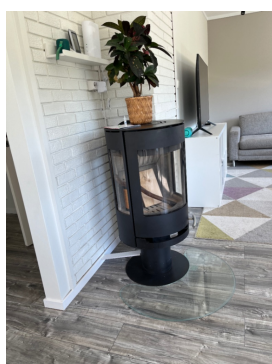
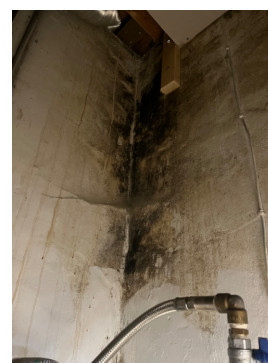
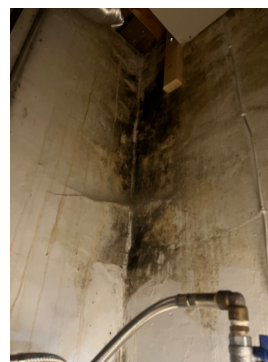
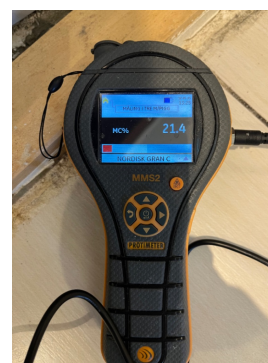
## ! TG 3 Rom Under Terreng

Rom delvis under terreng er undersøkt ifht fukt og andre avvik i konstruksjon.  
Gjelder utført vegg mot bad i underetasje for plassering av vv beholder.

- Det er gjennom målinger påvist høyt fuktnivå i trevegger i underetg./kjeller, det er derfor ikke foretatt hulltaking
- Det er påvist indikasjoner på noe fuktgjennomtrenging i kjellergulv.
- Det er påvist indikasjoner på noe fuktgjennomtrenging inn i kjellermur.
- Det er påvist synlig fuktighet på mur/gulv i kjeller.

Må ses i sammenheng med drenering og fuktsperre mot grunn og terreng

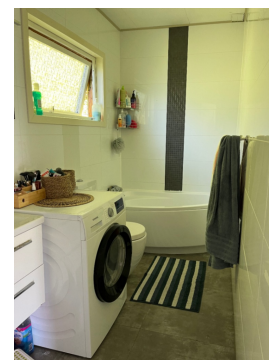
### 1 ETASJE > BAD

- Det er påvist at flisfuger har riss/sprekker.
- Det er påvist at noen fliser har bom (hulrom under).
- Det er påvist sprekker i fliser.
- Det er påvist tegn til fuktskader i overflater.
- Det er vindu/dør med ikke fuktbestandige materialer i våtsonen (ved vask, dusj, badekar, osv.), løsningen eller byggematerialet er uegnet.

- Gjennomføre ytterligere undersøkelser og foreta utbedring av skade.

Det må påregnes ny oppgradering av bad grunnet mangler ved tidligere utførelse.

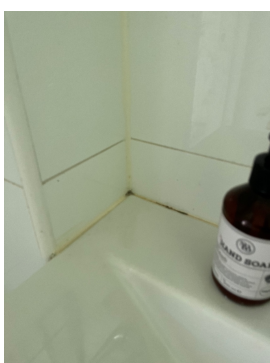
### ! TG 2 Overflater Gulv

Sluk er plassert i dusjhjørne under badekar og fall til sluk fra øvrige lekkasjepunkt er sjekket med laser med målbart resultat. Overflate er sjekket for riss og bom i fuger/fliser, og terskel er kontrollert.

- Det er påvist at flisfuger har riss/sprekker.
- Det er påvist at høydeforskjell fra topp slukrist til gulv/synlig topp membran ved dørterskel er mindre enn 25 mm.
- Det er påvist at noen fliser har bom (hulrom under).

Tiltak må påregnes på sikt, og ved ny oppgradering anbefales etablert noe bedre fall

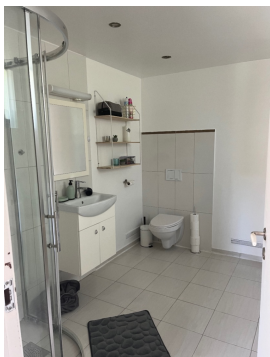
### ! TG 2 Overflater vegger og himling

- Det er påvist at flisfuger har riss/sprekker.
- Det er påvist tegn til fuktskader i overflater.
- Det er vindu/dør med ikke fuktbestandige materialer i våtsonen (ved vask, dusj, badekar, osv.), løsningen eller byggematerialet er uegnet.

- Det må gjøres tiltak for å lukke avviket.

Må ses i sammenheng ventilering og fuktpåvirkning fra utsiden.

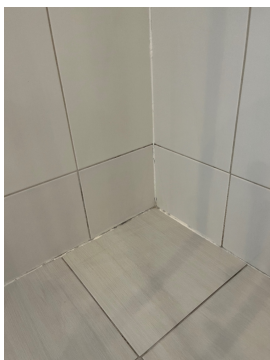
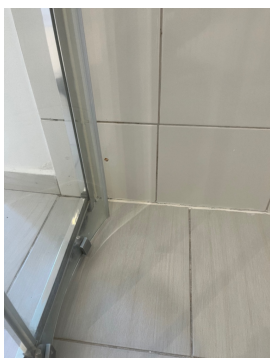
### ! TG 2 Overflater Gulv

Sluk er plassert i dusjhjørne og fall mot sluk fra øvrige lekkasjepunkt er sjekket med laser med målbart resultat.  
Sokkel på dusjdører hindrer imidlertid lekkasjevann tilgang til sluk.  
Overflate er sjekket for sprekker, riss og bom i fuger/fliser.

- Det er mulighet for at det kan forekomme vannlekkasje på våtrommet hvor vann ikke vil gå til sluk.
- Det er påvist at høydeforskjell fra topp slukrist til gulv/synlig topp membran ved dørterskel er mindre enn 25 mm.
- Det er påvist at noen fliser har bom (hulrom under).
- Det er påvist symptom på fukt/råteskader.

Må ses i sammenheng med ventilasjon og fuktpåvirkning fra utside
