# Tilstandsrapport

Boligbygg med flere boenheter

Dronning Eufemias gate 35, 0194 OSLO

Befaringsdato: 04.02.2025

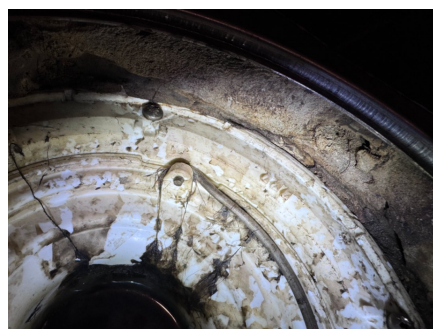
Sluk montert i gulvet i dusjonen, og er synlig tilknyttet en membranduk med slukets klemring.
