# Tilstandsrapport

Boligbygg med flere boenheter
-

Bredalsmarken 11 , 5006 BERGEN
-

Befaringsdato: 02.03.2026

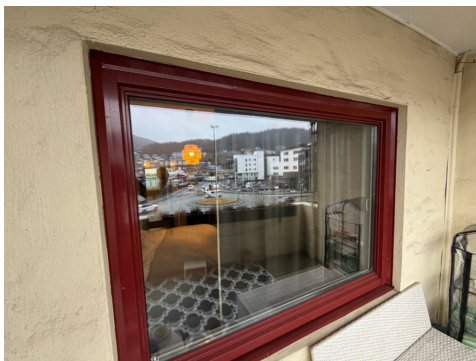
### ! TG 1 Vinduer

Bygningen har malte trevinduer kledd med aluminiums beslag utvendig, 2-lags glass.

Borettslagets vedlikeholdsplikt omfatter denne bygningsdelen

**Årstall:** 2007

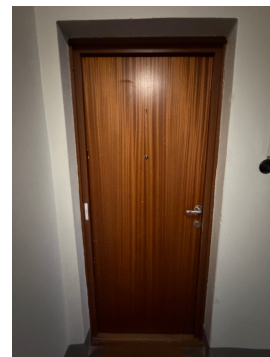
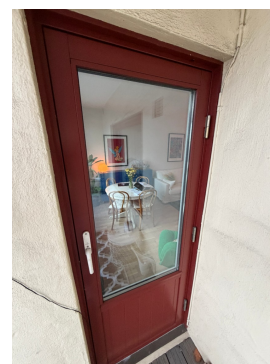
### ! TG 1 Dører

Bygningen har malt balkongdør i tre kledd med aluminiums beslag utvendig og brann- og lydklassifisert entrédør.

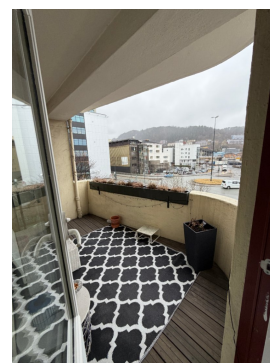
### ! TG 1 Balkonger, terrasser og rom under balkonger

Veranda med tilkomst fra stue, oppmålt til ca 6.4m2

- Rekkverket på balkong eller terrasse er for lavt i forhold til dagens krav.

- Det er ikke krav om utbedring av rekkverkshøyde opp til dagens forskriftskrav.

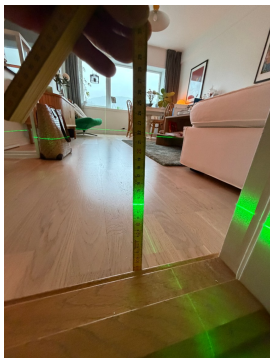
### ! TG 1 Etasjeskille/gulv mot grunn

Etasjeskiller er av betongdekke. Kontrollert med laser.

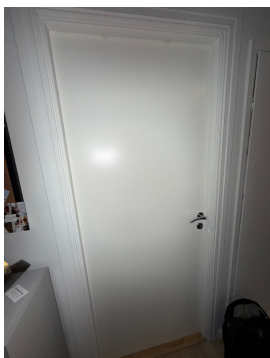
## ! TG 1 Innvendige dører

Innvendig har boligen malte glatte dører.

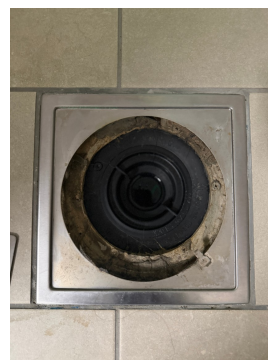
## ! TG 1 Sluk, membran og tettesjikt

Det er plastsluk og smøremembran med dokumentert utførelse.

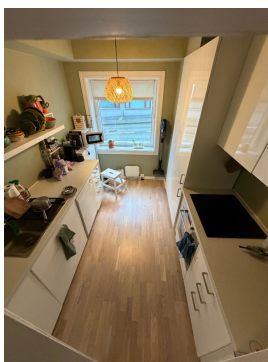
#### TG 1 Overflater og innredning

Kjøkkenet har innredning med glatte fronter. Benkeplaten er av laminat. Det er kjøp/frysenskap, oppvaskmaskin, platetopp og stekeovn. Innredning er fra 2014, overskap, benkeplate og kjøleskap er fra 2022, platetopp er fra 2025.

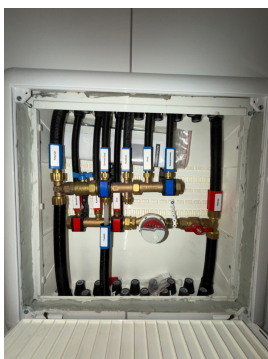
#### TG 1 Vannledninger

Innvendige vannledninger er av plast (rør i rør). Det er besikket i rørskap.

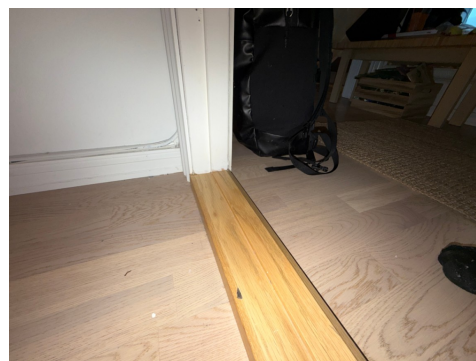
#### TG 2 Ventilasjon

Boligen har balansert ventilasjon.

- Det er påvist begrenset ventilerings/luftgjennomstrømning.

Det er flat terskel på bad.

Det bør monteres flate terskler eller rister i dør for gjennomstrømning av luft.

- Bedre ventilerings må etableres.

Bedre ventilerings mellom rom bør etableres.

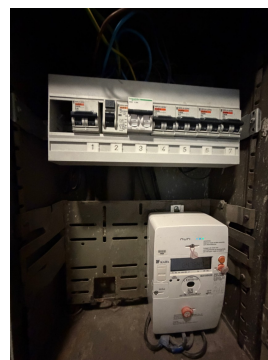
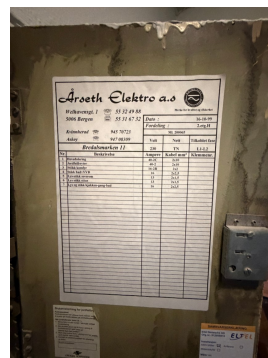
Det er foretatt en enkel vurdering av anlegget basert på selgers informasjon og besiktelse av synlige deler i boligen. Undersøkelsen er basert på spørsmål og punkter fra forskriften Tryggere Bolighandel.
