# Tilstandsrapport

Enebolig

Østvollvegen 320, 2834 RAUFOSS

# gnr. 17, bnr. 7

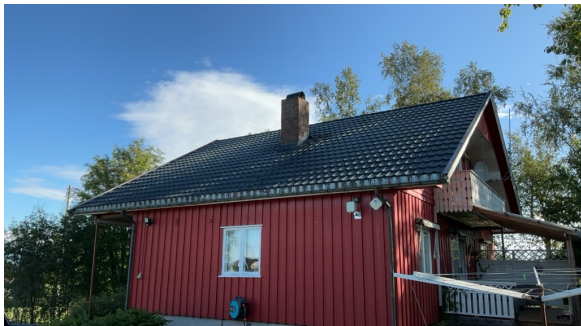
Tekking er besiktiget fra bakkenivå og vurdert ut fra alder. Taktekkingen er besiktiget fra bakkenivå og innvendig i bolig da det ikke var godkjent sikringsutstyr for arbeid på tak på befaringen. Undertak er ikke vurdert da dette ikke var tilgjengelig for inspeksjon på befaringsdagen. Pipebeslag og andre gjennomføringer i taktekking er ikke kontrollert, dette anbefales på generell basis undersøkt. Gjennomføringer i taktekking er svake punkt og risikoen for skader er høy.

- Mer enn halvparten av forventet brukstid er passert på undertak.
- Det er avvik:

Det er ikke behov for strakstiltak, men ut ifra alder kan skader oppstå på eldre takteking. Oppgraderinger bør etter hvert påregnes.

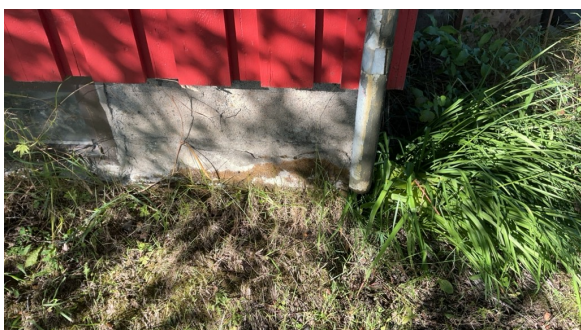
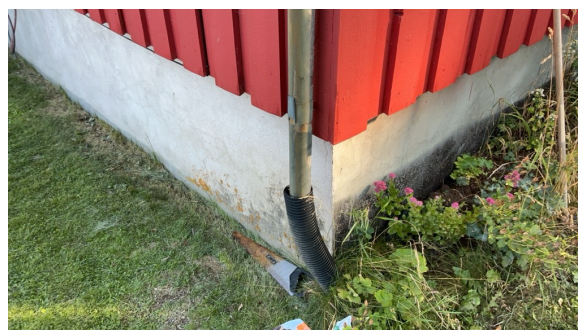
## TG 2 Nedløp og beslag

Utvendige beslag, takrenner og nedløp i metall.

- Det er ikke tilfredsstillende bortledning av vann fra taknedløp ved grunnmur.
- Det mangler snøfangere på hele eller deler av taket, men det var ikke krav om dette på byggemeldingstidspunktet.
- Mer enn halvparten av forventet brukstid er passert på renner/nedløp/beslag.
- Det er avvik:

Det er registrert slitasje på vindsjier. Flassing på beslag er registrert. Takvannet ledes ikke vekk fra bygningen. Dette påfører konstruksjonene (ringmur, grunnmur, drenering og fuktsikring) unødvendig høy fuktbelastning. Anbefaler at man kobler et 3-4m langt overvannsrør til nedløpet. Røret legges oppå terrenget eller graves ned vekk fra grunnmuren/bygningen.

- Overvåk tilstanden jevnlig. For å få tilstandsgrad 0 eller 1 må beslag/renner/nedløp skiftes ut, men tidspunktet for når dette er nødvendig er vanskelig å si noe om.
- Tiltak:

Lokale utbedringer og vedlikehold må påregnes.

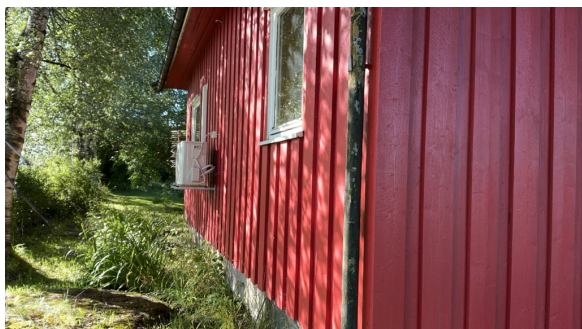
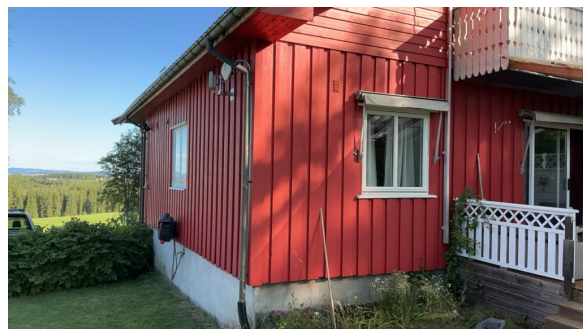
## TG 2 Veggkonstruksjon

Yttervegg i isolert bindingsverk som var normal byggeskikk på oppføringstidspunktet. Stående utvendig trekledning.

- Det er ingen eller liten lufting i nedre kant av kledning mot grunnmur.
- Det er påvist spredte råteskader i bordkledningen.
- Det er avvik:

Eksakt tilstand kan ikke kontrolleres uten bygningsmessige inngrep. Lufting av kledningen er ikke iht. dagens anbefalte løsning, men heller ikke dårligere enn normal løsning ved husets byggeår. Småsprekker nederst på kledning er registrert. Kledning bærer stedvis preg av elde og slitasje. Begynnende råteskader nederst på kledning er registrert.

Ved evt. utskifting av panel og etterisolering anbefales det at det etableres luftespalte iht. dagens anbefalinger og at bygningsdelen utføres skadedyrsikker. Vedlikehold og lokale utbedringer kan være påregnelig.

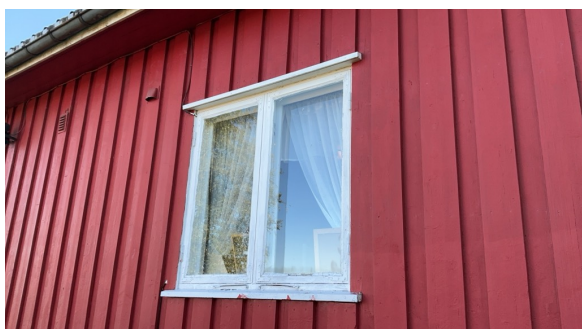
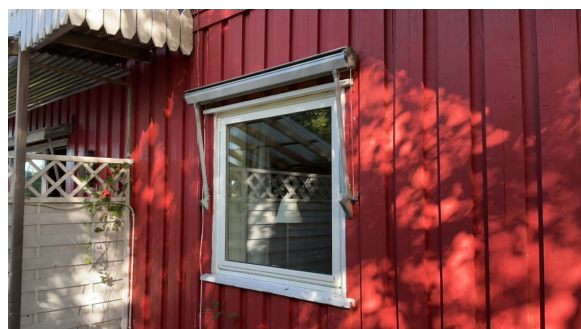
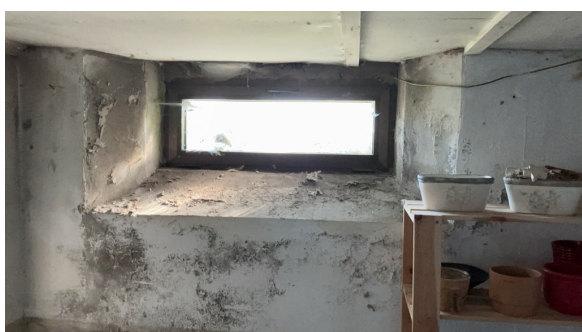
## TG 2 Vinduer

Trevinduer med 2-lags energiglass.

- Karmene i vinduer er slitte og det er sprekker i trevirket.
- Det er avvik:

Det er ikke behov for straktiltak siden vinduene fungerer i dag, men ut ifra alder kan skader eller punktering oppstå på eldre vinduer.

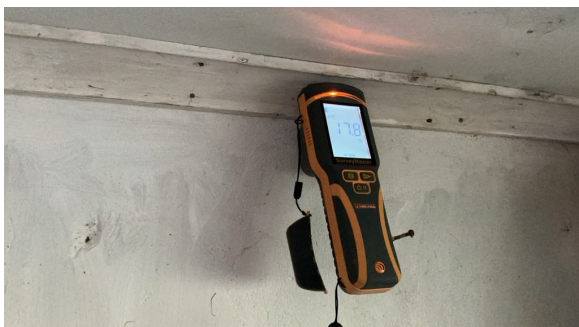
## TG 2 Etasjeskille/gulv mot grunn

Bygningen har støpt gulv på grunnen. Over øvrige etasje: Etasjeskille er utført i trekonstruksjoner.

- Det er målt høydeforskjell på mellom 15-30 mm gjennom hele rommet. Tilstandsgrad 2 gis med bakgrunn i standardens krav til godkjente måleavvik.
- Det er avvik:

Ved fuktmålinger i trebjelkelag i kjeller registrerte jeg grenseverdier på skadelig fukt. Jeg registrerte fuktindikasjoner i gulv på grunnen, dette øker risikoen for skader i oppfôret gulv. Skjevheter i etasjeskiller, dette er normalt byggeåret tatt i betraktning. Erfaringsmessig kan eldre etasjeskiller ha skjulte skader, spesielt over grunnmur, det ble ikke registrert tegn på dette, men det gjøres oppmerksom på risikoen. Knirk er observert.

- For å få tilstandsgrad 0 eller 1 må høydeforskjeller rettes opp. Det vil imidlertid sjelden være økonomisk rasjonelt som et enkeltstående tiltak i en bolig som dette. Dersom boligen en gang skal renoveres, kan man vurdere slike tiltak.

Ingen umiddelbare tiltak må påregnes, men bedre lufting av kjeller vil kunne ha positiv effekt.

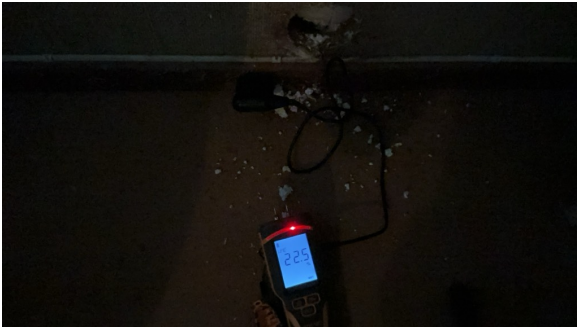
Innvendig utforede vegger under terreng er å betrakte som en risikokonstruksjon, det vil si en konstruksjon som erfaring viser at har høy skadefrekvens.

Det bemerkes at utforede yttervegger under utvendig terrengnivå er et kritisk punkt med tanke på fukt/kondensskader og har ofte skjulte feil og skader. Denne konstruksjonen blir derfor kalt en risikokonstruksjon. Malingsflass, avskalling og saltutslag på vegg, dette indikerer fuktvandring i vegger. Ved enkle fuktsøk med fuktindikator registrerte jeg verdier utover hva som forventes som normal. Det er manglende ventilasjon i ett eller flere rom.

Kjeller egner seg ikke for innredning med dagens tilstand. Det anbefales at det etableres ventiler, for bedre lufting av kjeller.

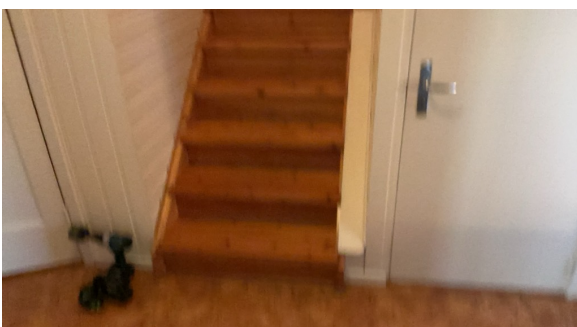
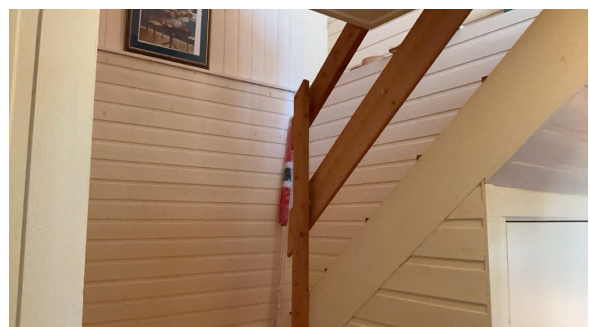
## TG 3 Innvendige trapper

Innvendige trapper mellom etasjer er utført i trekonstruksjoner.

- Åpninger i rekkverk er større enn dagens forskriftskrav til rekkverk i trapper.
- Det er ikke montert rekkverk.
- Det mangler håndløper på vegg i trappeløpet.
- Det er avvik:

For å få tilstandsgrad 0 eller 1 må avvik utbedres.

**Kostnadsestimat: Under 10 000**

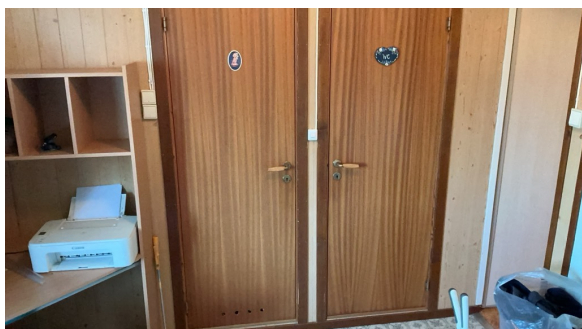
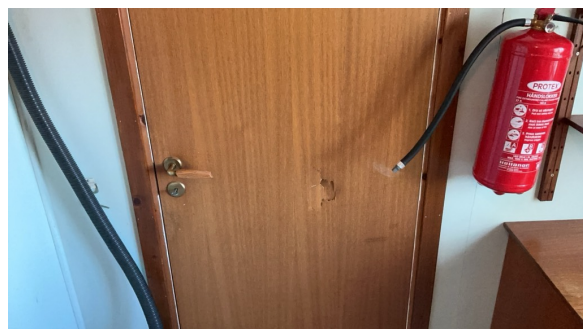
## TG 2 Innvendige dører

Enkelte dører har skader.

Justeringer og enkelte lokale utbedringer må påregnes.

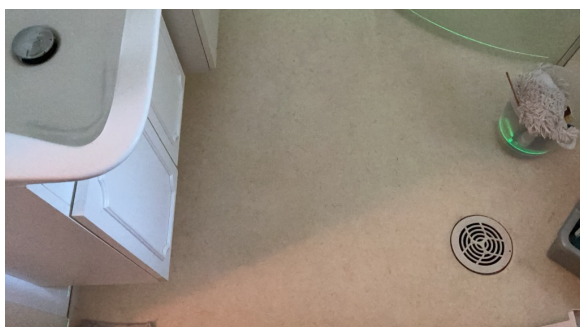
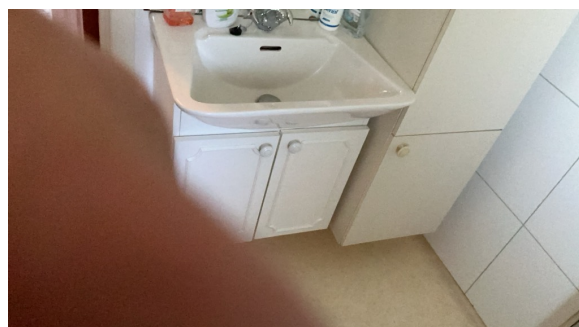
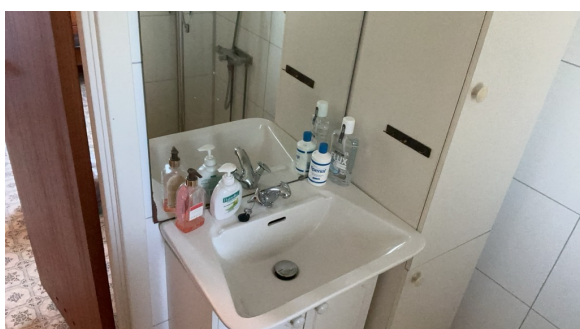
## VÅTROM

Vurdering er basert på anbefalt brukstid/levetid og at våtrom av eldre årganger normalt ikke er bygget for dagens bruk. Tilstandsgrad 3 gis med bakgrunn i at mer enn halvparten av forventet brukstid for våtrommet er oppnådd. Det er nå ingen symptomer på funksjonssvekkelse, men dette må påregnes ut fra alder, påkjenning og bruk. Ved fortsatt bruk anbefales tett kabinett for å hindre påkjenninger i form av vann/fukt direkte på konstruksjonene. Vær oppmerksom på at dette er en risikokonstruksjon med høy skadefrekvens og store konsekvenser.

Det er ikke behov for utbedringstiltak siden våtrommet fungerer i dag, men ut ifra alder kan skader plutselig oppstå på eldre våtrom.

**Kostnadsestimat: 100 000 - 300 000**

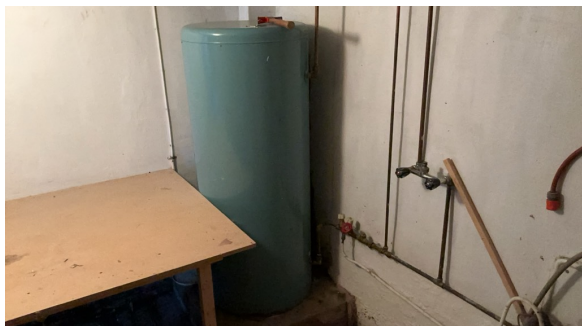
## TG 2 Varmtvannstank

Varmtvannsbereder på ca. 200 liter. Plassert i kjeller.

Ingen tiltak nødvendig umiddelbart, men ut fra forventet brukstid kan det bli behov for reparasjoner/ utskiftinger.
