Tilstandsrapport

Boligbygg med flere boenheter

Brotet 20 , 4353 KLEPP STASJON

Rapportdato: 07.04.2026

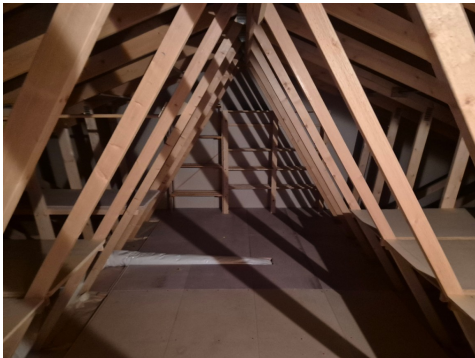
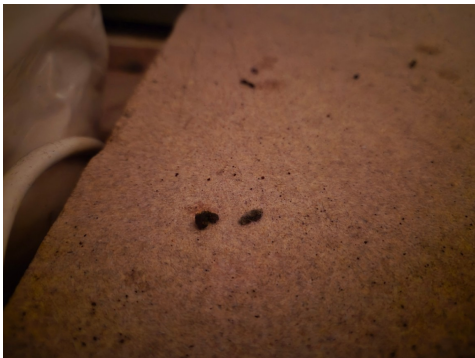
Beskrivelse
Tilkomst til kaldloft via loftsluke på soverom.
Det er registrert muselort på kaldloftet.

Muselort

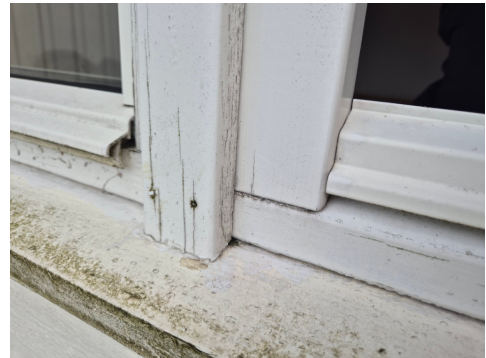
Vurdering av avvik:
• Karmene i vinduer er slitte og det er sprekker i treverket.

Det registreres stedvis værslitte vinduskarmer og belistning.

- Det må foretas lokal utbedring.

Værslitte vinduskarmer bør overflatebehandles for å hindre videre forringelse og redusere risiko for fuktskader, råte og varmetap. Sprekker i treverket kan føre til at vann trenger inn, noe som kan medføre kostbare reparasjoner på sikt.

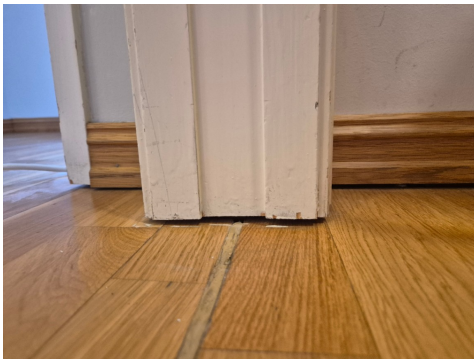
- Det er målt høydeforskjell på mellom 15-30 mm gjennom hele rommet. Tilstandsgrad 2 gis med bakgrunn i standardens krav til godkjente måleavvik.
- Målt høydeforskjell på mellom 10 - 20 mm innenfor en lengde på 2 meter. Tilstandsgrad 2 gis med bakgrunn i standardens krav til godkjente måleavvik.

Det registreres skjevheter over toleransenivåene i stue, gang, soverommene og bod. Soverommene har opptil 3 cm høydeforskjell, boden 2,6 cm og stue/kjøkken 3 cm. Det er svikt ned mot senter av leiligheten.

Glippe mellom gulvlist

- For å få tilstandsgrad 0 eller 1 må høydeforskjeller rettes opp. Det vil imidlertid sjelden være økonomisk rasjonelt som et enkeltstående tiltak i en bolig som dette. Dersom boligen en gang skal renoveres, kan man vurdere slike tiltak.

For å utbedre skjevhetene bør det vurderes oppretting av gulvene, eventuelt ved å fjerne eksisterende gulv og rette opp underliggende konstruksjon før nytt gulv legges.

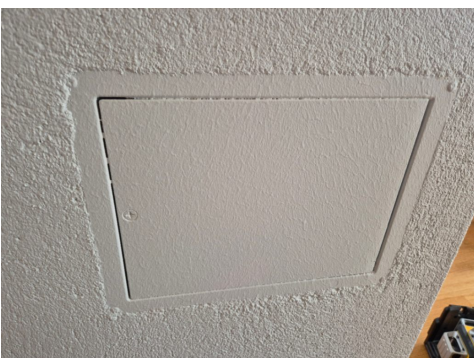
Feieluke

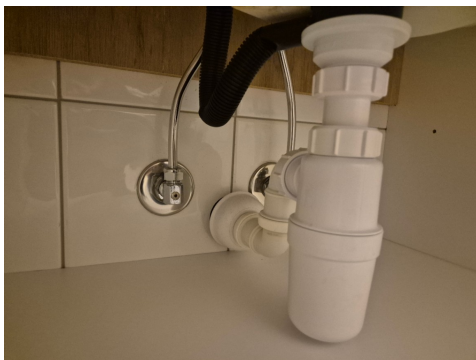
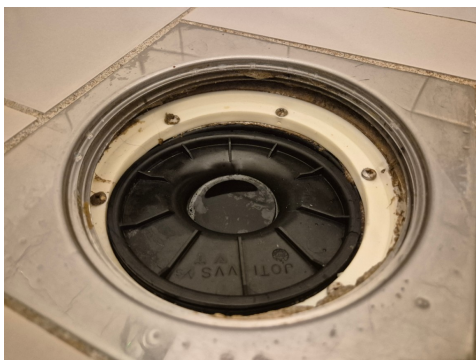
- Det er påvist mangelfull/feil utførelse rundt rørgjennomføringer e.l. som gir fare for fukt i konstruksjonen i våtsone.
- Mer enn halvparten av forventet brukstid er passert på membranløsningen.

Tettesjiktet har nådd en alder hvor det er usikkerhet knyttet til videre tetthet. Det registreres utette gjennomføringer rundt avløp ved vask og vannrør til bereder.

- Løsningen/utførelsen rundt rørgjennomføringer gir fare for fukt inn i konstruksjoner.
- Det må foretas lokale tiltak for å utbedre utettheter på våtrommet.

Det bør gjennomføres utbedringer av utette gjennomføringer rundt avløp ved vask og vannrør til bereder for å hindre fuktinntrengning i konstruksjonen.

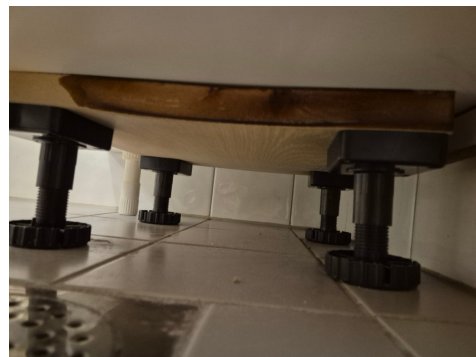
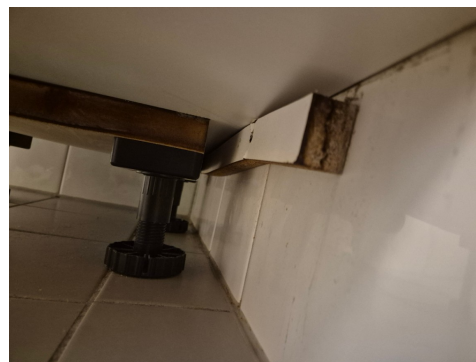
- Det er påvist skader på innredning.

Det er registrert vannskade på platen som støtter opp berederen, samt på støttesten for benken. Skadene skyldes tidligere lekkasje som ifølge tidligere eier er utbedret.

- Lokal utbedring må utføres.
- Andre tiltak:

Skadet plate og støttesten bør utbedres eller skiftes for å hindre videre forringelse og mulig utvikling av råte eller mugg.

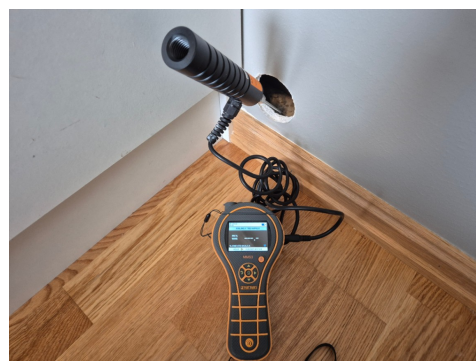
Hulltaking tatt fra tilstøtende soverom.

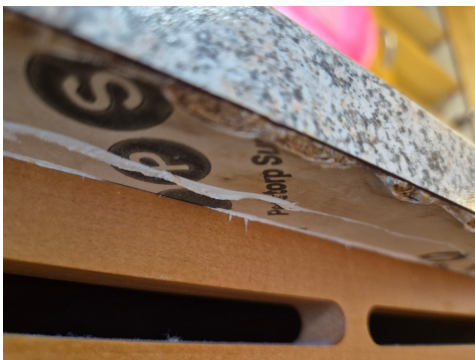
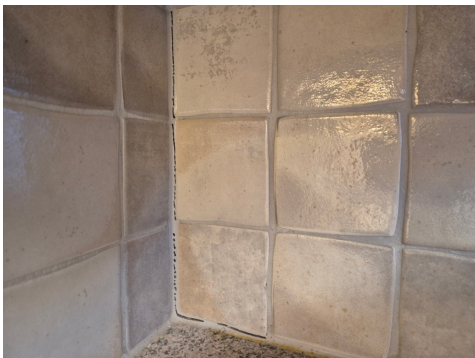
- Det er påvist skader/fuktskjolder i kjøkkengulvet.

Det er registrert noe oppsvulming av benkeplaten over oppvaskmaskinen, samt bruksslitasje på parkettgulvet i kjøkkenområdet. Det er også registrert sprekk i hjørnet mellom benkeplate og overskap.

Skadene i benkeplaten bør utbedres for å hindre videre forringelse og redusere risikoen for fuktskader og ytterligere slitasje.
