# Tilstandsrapport

Enebolig

Hesteskoen 30, 1866 BÅSTAD

Befaringsdato: 26.03.2025

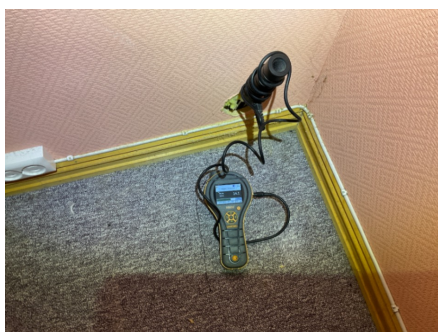
Underetasjen er plassert under terreng, og enkelte innvendige vegger er utlektet fra grunnmuren. Basert på alder på dreneringssystemet vurderes konstruksjonen å ha forhøyet risiko for fuktpåvirkning, til tross for at det ikke ble observert synlige skader.

På grunn av omfattende mengde løssøre i kjellerrommene ble hulltaking gjennomført i soverommet nærmest garasjen. Her ble det avdekket en veggkonstruksjon isolert med mineralull (Glava), uten påvist dampspærre. Det ble utført fuktmåling i bunnsvill ved bruk av Protimeter MMS2, som viste et fuktinnhold på 14,7 vektprosent, noe som er under kritiske grenseverdier.

- Det er registrert insekter - symptom på fuktig miljø

- Det må gjennomføres ytterligere undersøkelser.

“Med bakgrunn i påviste symptomer og dreneringens alder tas det et spesifikt forbehold om mulige skjulte skader i øvrige veggkonstruksjoner. Det anbefales at det gjennomføres ytterligere undersøkelser når boligen er ryddet for løssøre.”

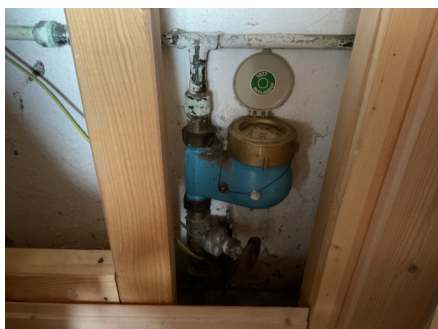
Det er observert tegn til kondensering på rørene, hvor fuktmerker er påvist ved gjennomføringer, noe som kan skyldes høy fuktighet i omgivelsene og temperaturforskjeller mellom rør og romluft.

Kondens på rørene kan føre til korrosjon og svekkelse av rørmaterialet over tid, noe som øker risikoen for lekkasjer og vannskader i tilstøtende bygningsdeler. For å redusere disse fuktrelaterte skadene anbefales det å isolere rørene, noe som vil minimere kondens og beskytte både rør og omkringliggende områder

Kobberrørene bør inspiseres og rengjøres ved irrdannelse, og beskyttes mot fukt og kjemikalier. Om korrosjonen er omfattende, kan utskifting være nødvendig for å unngå lekkasjer og dyre reparasjoner.
