Enebolig m/kjeller
Hvidstenveien 24
1396 Billingstad

Dato: 04/02/2025

Asker Bygg og Eiendom AS

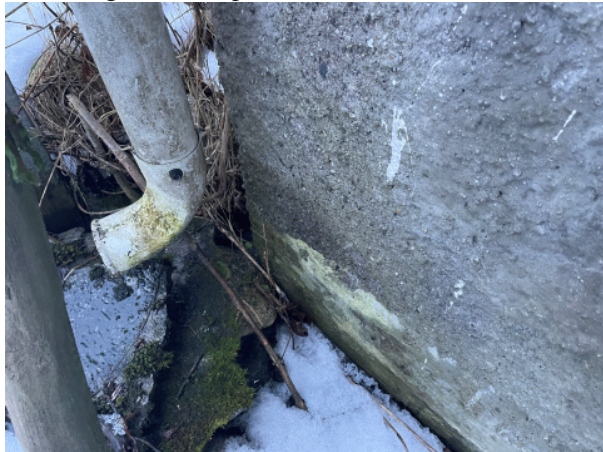
-Det er manglende/sviktende fuktsikring rundt grunnmur. Påvist synlig vanninntrengning i lagerrom (tilbygg) på befaringsdagen

-Det er påvist fukt/saltutslag/riss i gulv vegger.

-Det kan se ut som grunnvannet ligger høyt opp mot betongkonstruksjonen da det er synlig vann ved kum i dusjrommet (gulvet) , som igjen øker fuktbelastningen og gjør skade. *Vær oppmerksom på at eldre betongkonstruksjoner ble støpt uten plast/tettesjikt mot grunnen. Det kan av den grunn forekomme kapillærsug av fuktighet selv om dreneringen /grunnmursplasten blir utbedret. Det er viktig å ikke

Manglende/sviktende fuktsikring/drenering (avvik NS 3600:2018)

Skader i grunnmur (på innsiden)

-Takvann bør ledes vekk fra mur for å minske fuktpåkjenning.

TAKSTMANNENS VURDERING VED TG3:	
1.1	Byggegrunn, fundamenter, grunnmur, drenering og sikring mot vann og fuktighet
	Manglende/sviktende fuktsikring/drenering Skader i grunnmur. (på innsiden)
	Takstmannens prisvurdering ved utskiftning antas mer enn Kr. 300 000

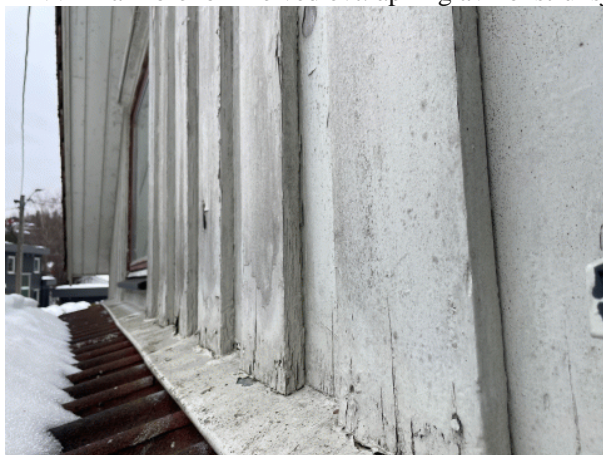
- Det er ikke påvist deformasjoner og/eller fuktskader i ytterveggens konstruksjoner.
- Det er påvist skader, sprekker og råteskade på kledningen.
- Det er ikke påvist tilstrekkelig lufting for kledningen.
- Det er ikke påvist noen nevneverdige konstruksjonsfeil.
- Det er utført stikktaking på typiske skadesteder, slik som i nedkanten av panelet og i områdene rundt vinduene.

- Kledningen har behov for vask og vedlikehold/utskiftning, da det er påvist svertesopp, tørkesprekker, avflassing av overflatebehandling på deler av kledningen. Man må påregne kostnader for utbedring/utskiftning.
- Stedvis mindre råteskader i kledningen.
- *Avvik kan forekomme ved evt. åpning av konstruksjoner.

TAKSTMANNENS VURDERING VED TG2:	
2.1	Yttervegger
	-Kledningen har behov for vask og vedlikehold/utskiftning, da det er påvist svertesopp, tørkesprekker, avflassing av overflatebehandling på deler av kledningen. Man må påregne kostnader for utbedring. -Stedvis mindre råteskader i kledningen. *Avvik kan forekomme ved evt. åpning av konstruksjoner.

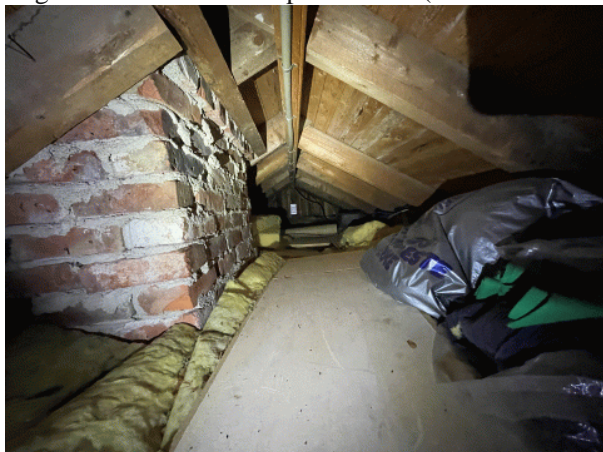
-Eldre tegn til fuktskjolder ved pipe. lekkasje ved gjennomføringer er ikke mulig å kontrollere.

Tegn til aktivitet av mus på kaldtloft (avvik NS 3600:2018)

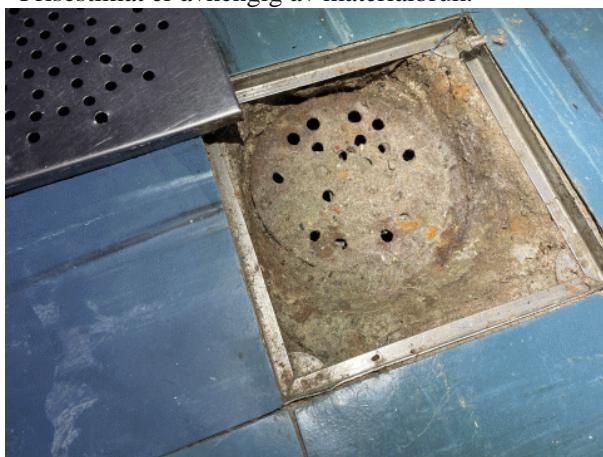
Eldre støpejernssluk med tydelig rustangrep.

Sprekker i belegg med fare for at vann kan nå tilstøtende rom.

Forventet tid for utskiftning er oppnådd.

7.1.1	Bad 2.plan Overflate vegger og himling
	Se punkt 7.1.3
7.1.2	Bad 2.plan Overflate gulv
	Se 7.1.3
7.1.3	Bad 2.plan Membran, tettesjiktet og sluk
	Eldre støpejernssluk med tydelig rustangrep Sprekker i belegget med fare for at vann kan nå tilstøtende rom. Forventet tid for utskiftning er oppnådd. *Prisestimat er avhengig av materialbruk.
	Takstmannens prisvurdering ved utskiftning antas mer enn Kr. 300 000

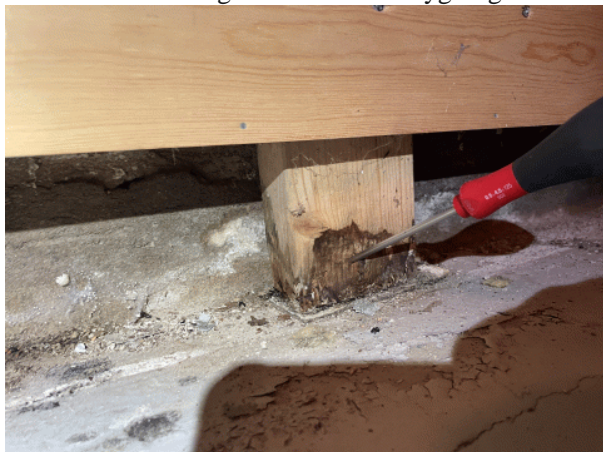
Delvis innredet kjeller ca. 1970. Se andre forhold under punkt 1.1. Enkelte vegger er utlektet og har platekledning/trepanel på innsiden. Flomskadet. Det er ingen rom i kjeller som er godkjent for varig opphold grunnet lysforhold.

Merknader: -Det er tydelige tegn til fuktinnslag i murvegger og eldre skader i treverk. Det er tidligere gjort tiltak på utlektede vegger hvor man har kappet kledningen 10-15 cm over gulvnivå for å forhindre kapilærsug av fukt/ evt fjerne skadet treverk.. Det ble stedvis påvist råteskader i deler som fortsatt står mot gulvet.

Settes på bakgrunn av skade/råte i trepanel/stolper. Avskaling av puss etc.

9.1.1	Kjeller Veggens og himlingens overflater
	Settes på bakgrunn av skade/råte i trepanel/stolper. Avskaling av puss etc. *Kostnadestimering kan avvike når bygningsdeler blir avdekket ved evt. riving/rehabilitering.
	Takstmannens prisvurdering ved utskiftning antas mer enn Kr. 300 000

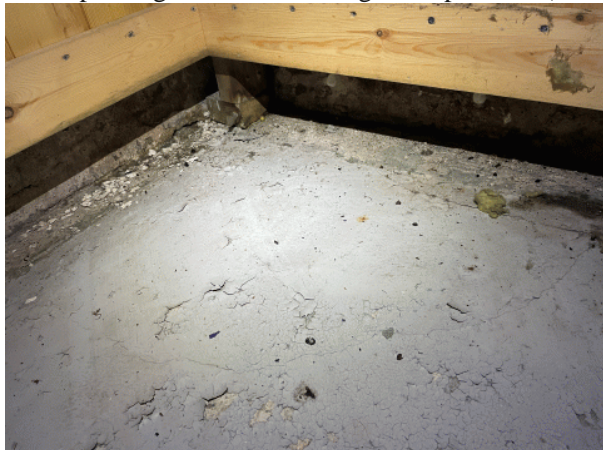
Merknader: -Det er påvist sprekk/riss i betonggulv. Avflassing av overflatebehandling.

Settes på bakgrunn av avflassing, riss/sprekker. (avvik NS 3600:2018)

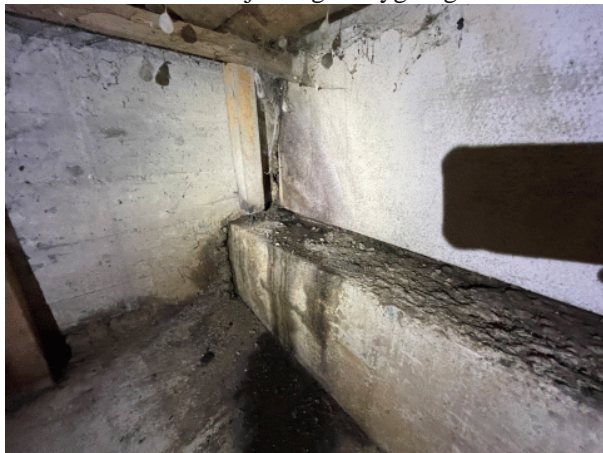
Settes på bakgrunn av påviste fukt-/råteskader. (det er ikke påvist råteskader i bærende konstruksjoner) Synlig fuktinnslag i grunnmur på lagerrom grunnet sviktende drenering/fuktsikring.

*Kostnadsoverslag er kun basert på å fjerne organisk materiale med fuktskader. Større avvik med dertil større kostnader kan forekomme ved fjerning av bygningsdeler.

9.1.3	Kjeller Fuktmåling og ventilasjon
	Settes på bakgrunn av påviste fukt-/råteskader. (det er ikke påvist råteskader i bærende konstruksjoner) Synlig fuktinnslag i grunnmur på lagerrom grunnet sviktende/manglende drenering/fuktsikring. *Kostnadsoverslag er kun basert på å fjerne organisk materiale med fuktskader. Større avvik med dertil større kostnader kan forekomme ved fjerning av bygningsdeler.
	Takstmannens prisvurdering ved utskiftning antas mellom Kr. 25.000. - og 50.000.-

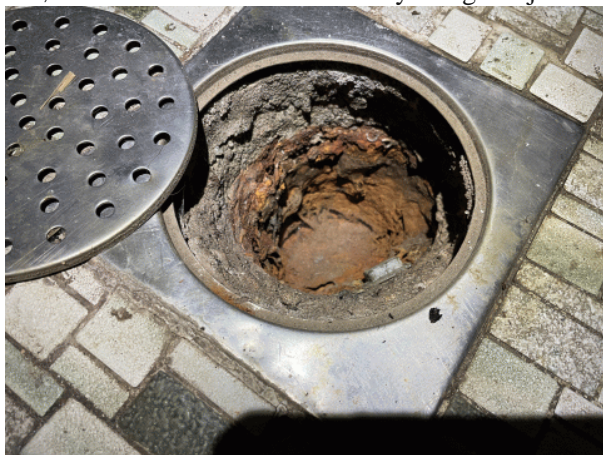
-Sluk og avløpsrør i støpejern av eldre dato. Tydelig rust i sluk

Settes på bakgrunn av eldre sluk og avløpsrør hvor forventet tid for utskiftning er oppnådd. Støpejernsrør bør sjekkes med spesialutstyr for å avdekke eventuelle skader/svekkelser, da dette kan variere i forhold til vannkvalitet/bruk osv.

Sluk på bad med behov for utskiftning.

10.1	WC og innvendige vann- og avløpsrør
	Ødelagt WC Sluk på bad med behov for utskiftning. *Større avvik kan forekomme ved ytterligere sjekk/kontroll av VVS anlegget
	Takstmannens prisvurdering ved utskiftning antas mellom Kr. 100 000. - og 300.000.-
